期 間 入 札 の 公 告

現況調査報告書（その1）

評 価 書

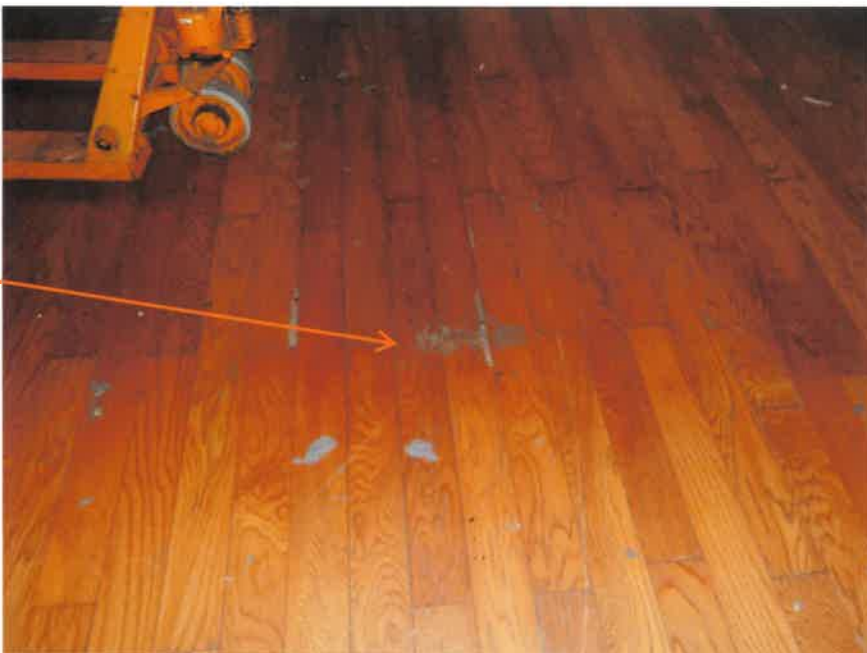
写真⑨

- 3 物件3、4、5、6土地については、Aの陳述にもあるとおり、物件1土地からすると勾配が急な崖になっており、登攀して確認することはできなかった。また、評価人が裏側から確認できないか裏の道路から回り込んだが、目的物件付近につき接近困難であったとのことである。
- 4 物件2建物は、全体的に老朽化している。玄関から左側の広い部屋には、機械類やテーブル等の動産類が残り、何か所か雨漏り跡も認められた。また、一部、床が沈み込む箇所も認められた。区切られた部屋部分の設置時期は不明と聴取した。

床が沈む箇所
付近

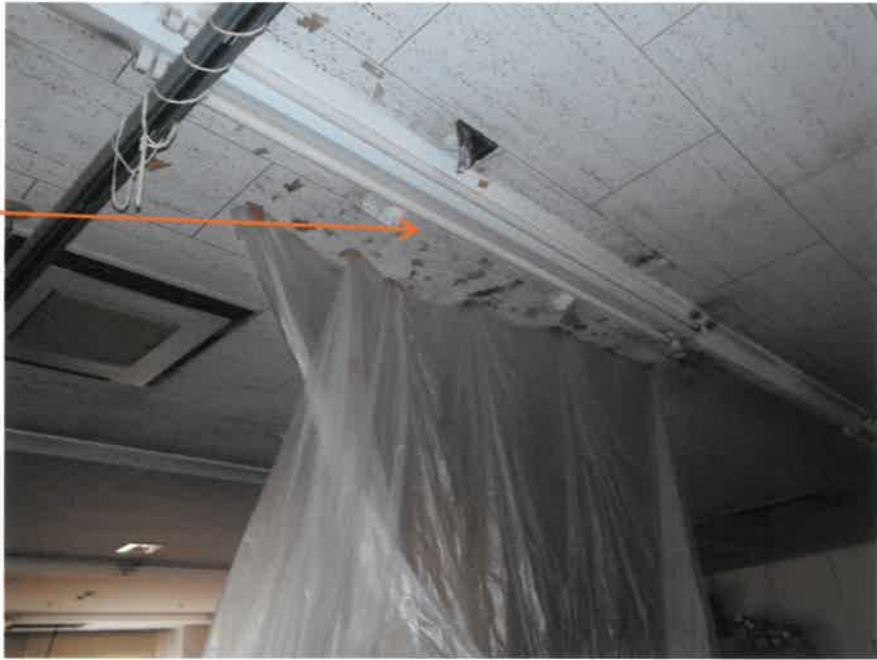
写真⑩

雨漏り跡

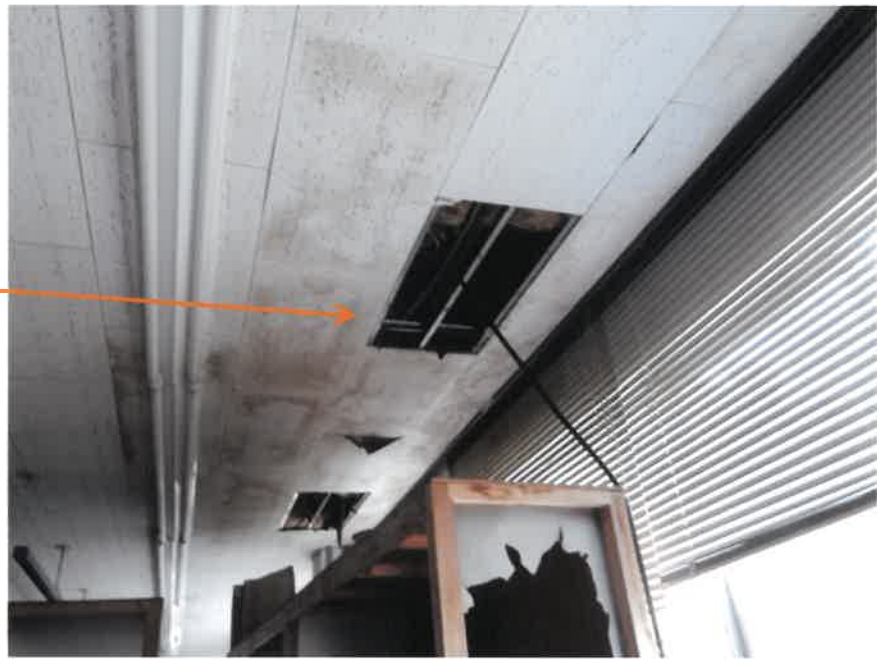
写真⑪

雨漏り跡

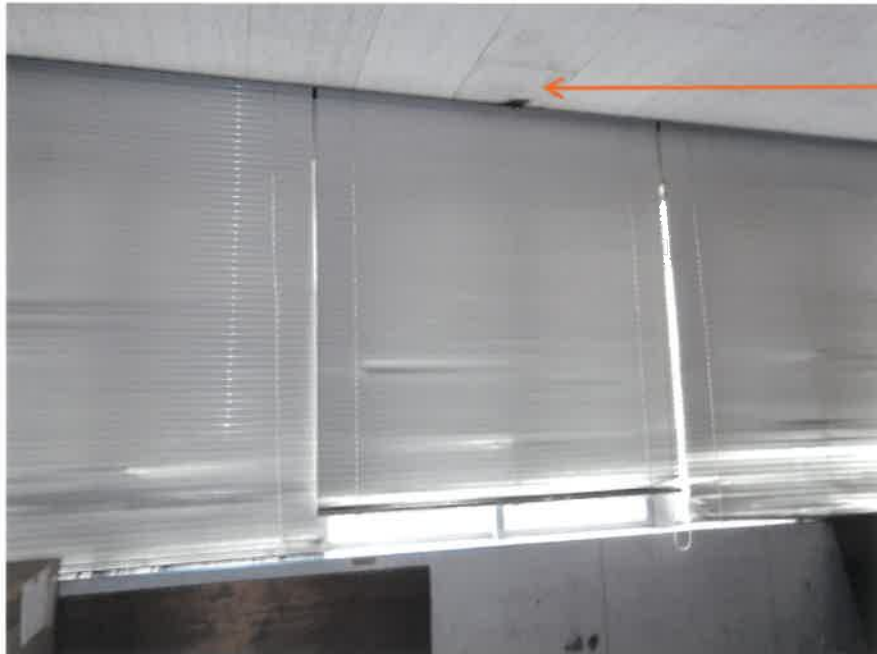
写真⑫

雨漏り跡

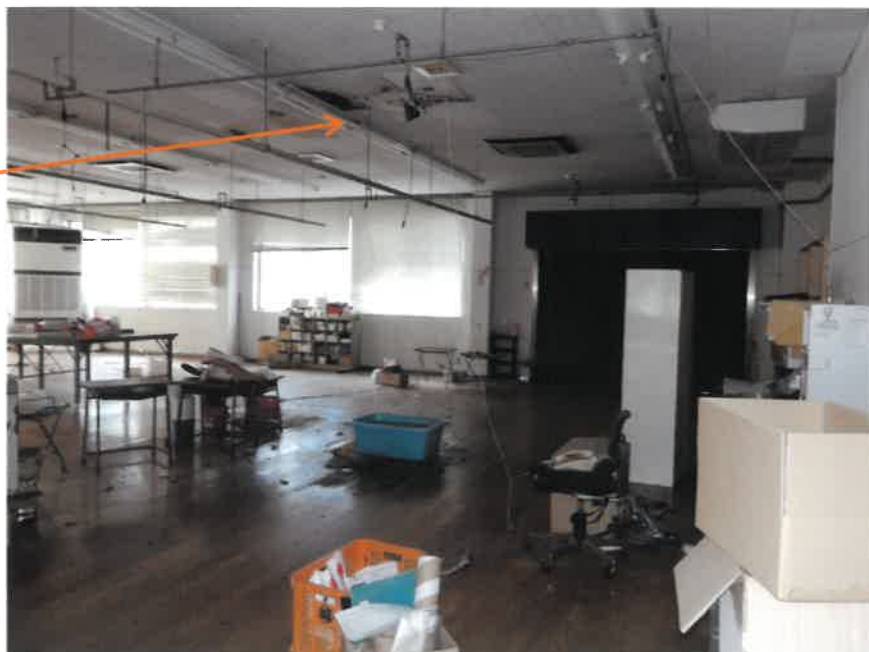
写真⑮

雨漏り跡

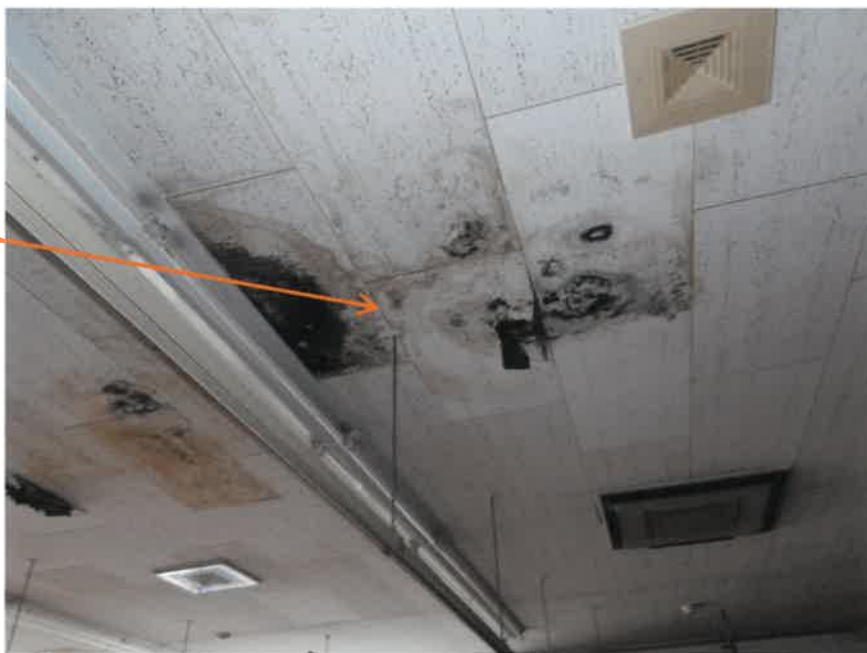
写真⑩

- 5 物件2建物の玄関から右側の広い部屋にも、左側の部屋ほどではないが、ミシン等の動産類が残っており、また、実際に雨漏りしたばかりの痕跡が認められた。床に焦げ跡状のシミが見られ、Aの陳述によれば、アイロン台の跡とのことである。
- 6 玄関からすぐ左の事務室として使用されていた部屋には、書類やOA機器類が残置されている。

雨漏り跡

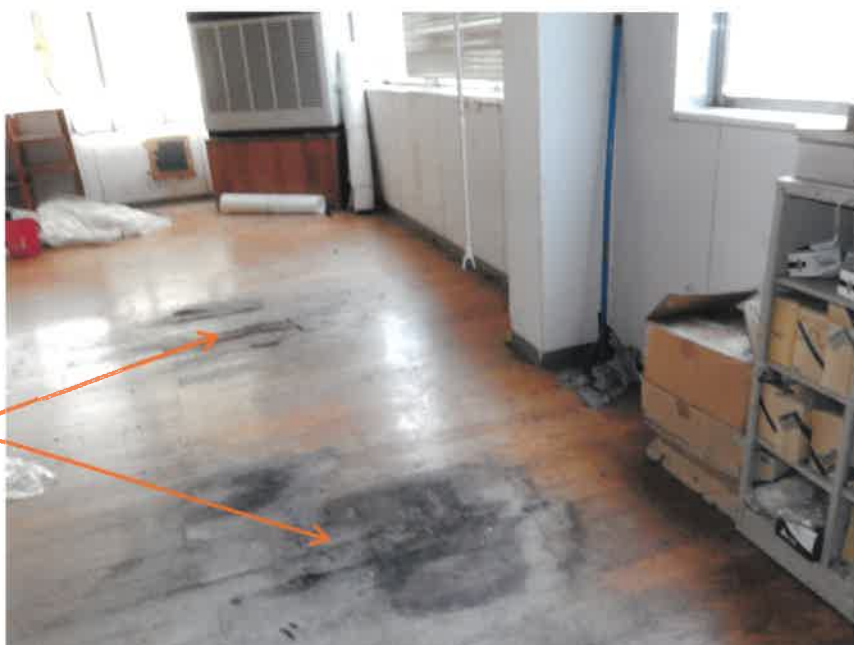
写真⑫

アイロン台跡
