期 間 入 札 の 公 告

現況調査報告書

- 1 (1) 物件1及び2土地は、物件3の主たる建物(写真③参照)及び附属建物符号1(写真④参照)の敷地等として一体的に利用されており、南西側が現況有効幅員約3メートル(平均)の法定外道路(赤道)に接する(写真①②参照)。物件1土地の西側部分は舗装されて南西側道路と一体化し、現況、道路の一部になっているものと推定する(写真⑤参照)。また、公団上、物件2土地の北東～東側も道路に接するが、物件2土地の北東～東側部分の現況は竹藪となっており、道路としては利用されていない様子であった。南西側に駐車スペースがあり、長期間放置された状態と推測される自動車1台が駐車している。当職の調査では、当該自動車の登録上の所有者は法人であり、使用者欄には債務者兼所有者の氏名が記載されていた。
- (2) 物件1及び2土地内は高低差があり、物件3の主たる建物と附属建物符号1の間に約1メートル程度の段差が見られ(写真⑥参照)、その一部に土砂の流出を防ぐためと推測されるブルーシートが敷かれている。また、物件2土地の南側部分は概ね東方向に緩やかな下り斜面となっている。
- 2 (1) 物件1及び2土地と南西側道路との境界付近には境界標がなく、一部は南西側道路と一体化しているため、境界線は判然としない。なお、物件2土地と南西側道路及び南側隣接地(1399番19)との境界付近の一部にフェンスが存在する。
- (2) 物件1及び2土地の南西側を除いた各境界付近は竹藪となっているため立ち入りが困難であり、境界線は未確認である。
- 3 物件2土地内には、井戸ポンプ(推測)やブロックが積まれた簡易な焼却炉(推測)が存在し、使用されなくなった電化製品等が放置されている。また、物件1及び2土地の北端付近には電源引込支柱が立っている。なお、物件1及び2土地内は雑草が密集して立ち入ることができなかった箇所もあるため、他にも廃棄物や地下埋設物等(動物の死骸を含む)が存在する可能性も否定できない。

評 価 書

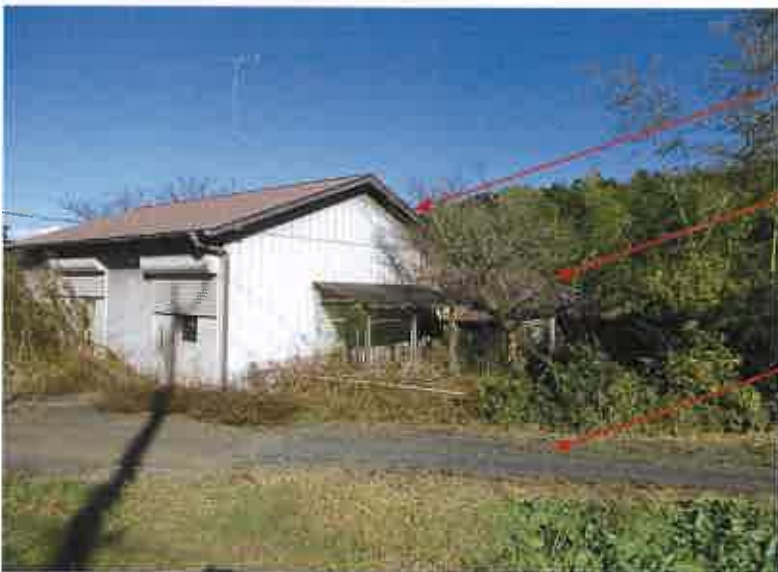
②

法定外道路
※矢印の位置は推定

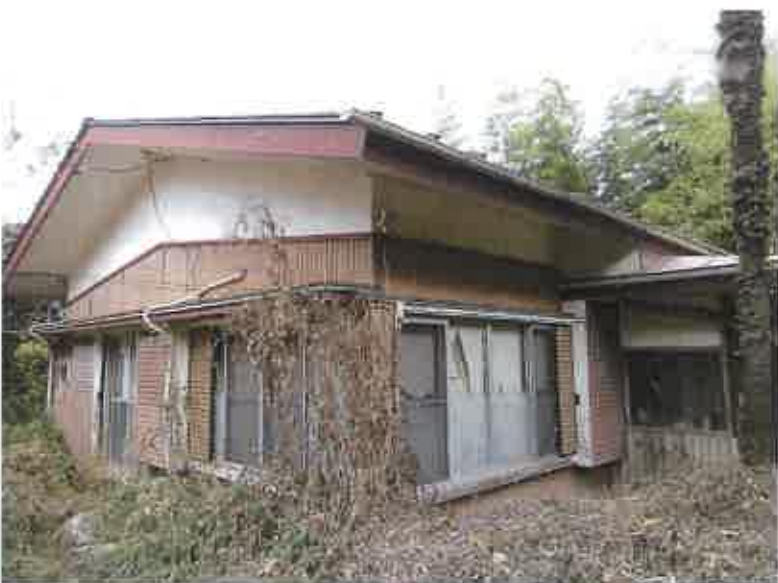
③

- 1 主たる建物内には、家財道具、電化製品、生活雑貨類が存在するが、立入調査時に電気の供給が停止しており、内部の様子から人が生活している実態は認められない(写真⑦⑧参照)。内部は、大量の家財道具やゴミが存在していたため、床や内壁の損傷の有無・程度等について十分な調査ができなかった箇所がある。和室1には大量のペットケージが置かれているが(写真⑨参照)、内部に動物やその死骸らしき物は確認されなかった。
- 2 主たる建物は、新築から約42年が経過して全体的に老朽化が進んでおり、経年相応の劣化(細かな傷や変色等)以外にもペットの糞尿等によると思われる床の汚損や以下の損傷も見られた。
 - ・玄関、和室1、浴室等の天井材が剥離し(写真⑩参照)、一部は欠落している。
 - ・洋室1の天井に雨漏りの跡と推測されるシミがある。
 - ・洋室1の窓ガラスが割れている。
- 3 洋室1に骨箱(推測)が置かれており、中に人の遺骨が入っている可能性がある。また、和室2にもペットのものと推測される小さな骨壺が存在する。

物件 3
(主である建物)

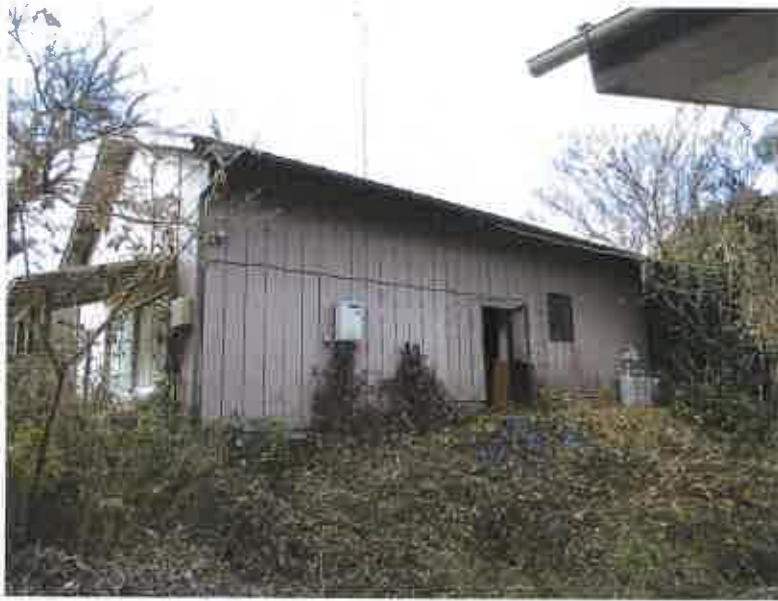
- 1 附属建物符号1内には、家財道具、電化製品、大量のペットケージ等が存在しており(写真⑪⑫参照)、ペットの飼育施設として使用されていた形跡がある。
- 2 天井・内壁・床に経年相応の劣化(細かな傷や変色等)及び汚損があることに加え、以下の損傷等も見られた。床や内壁の損傷の有無・程度等について十分な調査ができなかった箇所がある。
 - ・物置1の床に穴が開いている。
 - ・天井材の一部が剥離している。
 - ・物置2東側入口ドアの窓ガラスが割れている。

④ 物件3
(附属建物符号1)

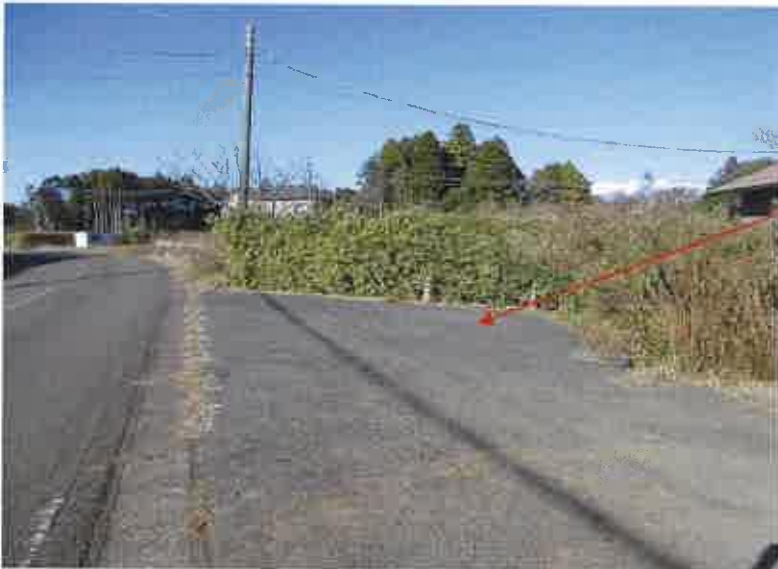
⑤
物件1土地の西側部分
が舗装されて法定外道
路と一体化している
※矢印の位置は推定

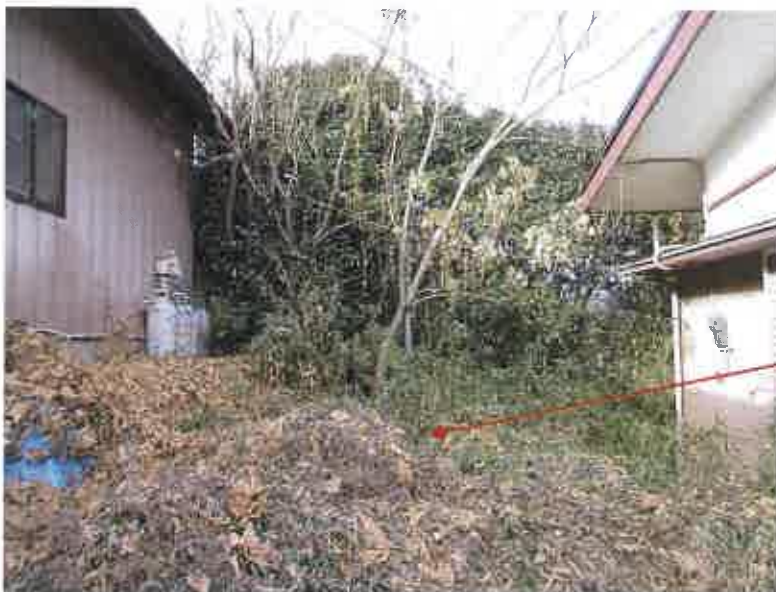
⑥
約1メートル程度
の段差あり

再建築の可否	<p>物件1・2の一体地及び物件2単体では可 物件1単体では、2項道路部分との接面状況次第により可能、但し2項道路以外の部分が1項3号道路に該当する場合には可</p>
土地の利用状況等	<p>物件1・2は、後記物件3建物の敷地及び庭等として利用されている。</p> <p>物件1の東側は、物件3建物の附属建物符号1の敷地として利用されている。西側部分はアスファルト舗装され南西側法定外道と一体となって道路として利用(道路に提供されている面積の詳細は不明、市場性修正で減価する)されているものと推定される。既述のとおり、物件3主である建物と附属建物との間には約1m程度の段差(土留等の築造がなく地盤が崩れやすい状況にあり、ブルーシートが掛けられている)があることから、盛土がなされて地盤を嵩上げされている可能性がある。</p> <p>物件2の北側(凸型部分)は、物件3主である建物の敷地として利用され、その余の南側部分は、概ね東側下り緩傾斜で竹藪が鬱蒼と生い茂り立ち入り困難な状況にあった。</p> <p>物件2のうち物件3主である建物の東側寄りの東側下り緩傾斜部分に、廃家電が置かれていた。</p> <p>物件2のうち南西側法定外道路寄り物件1寄りの部分には、長期間放置された状態と推測される自動車1台が駐車されていた。</p> <p>北西側(低地)は田、南東側(略等高)は竹藪状態の未利用地である。</p>	
供給処理施設 (敷地内までの引き込みを基準に、引き込みが有る場合を「あり」、無い場合を「なし」とした。)	<p>上水道 なし(後記土地特記事項欄2を御参照下さい)</p> <p>ガス配管 なし</p> <p>下水道 なし(後記土地特記事項欄3を御参照下さい)</p>	
土壌汚染等	<ol style="list-style-type: none"> 香取市教育委員会に対する聴取によれば、消滅した周知の埋蔵文化財包蔵地(上谷Ⅲ遺跡)に該当する旨、文化財保護法第93条による届出は不要である旨、土木工事等の際に遺跡等を発見した場合には届出したいとの回答を得た。 土壌汚染については、地歴調査、地図調査、国土地理院航空写真(1961～1969年、1974～1978年)、現地調査を行ったが、物件1・2はブリーダー(畜舎)跡地であることから、土壌(水質)汚染の可能性を否定できず、価格形成に影響はないとはいえないものと判断した。

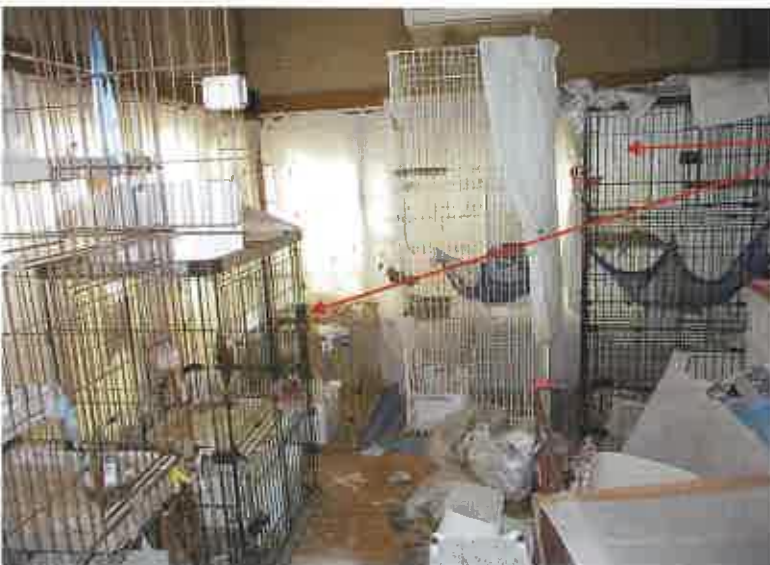
⑨

ペットケージ

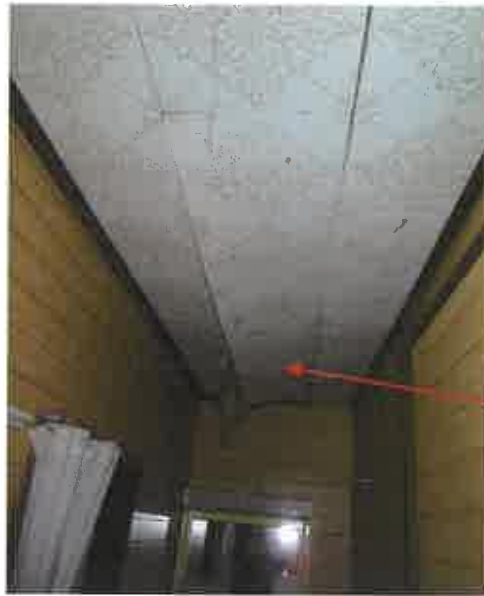
⑩

天井材が剥離している

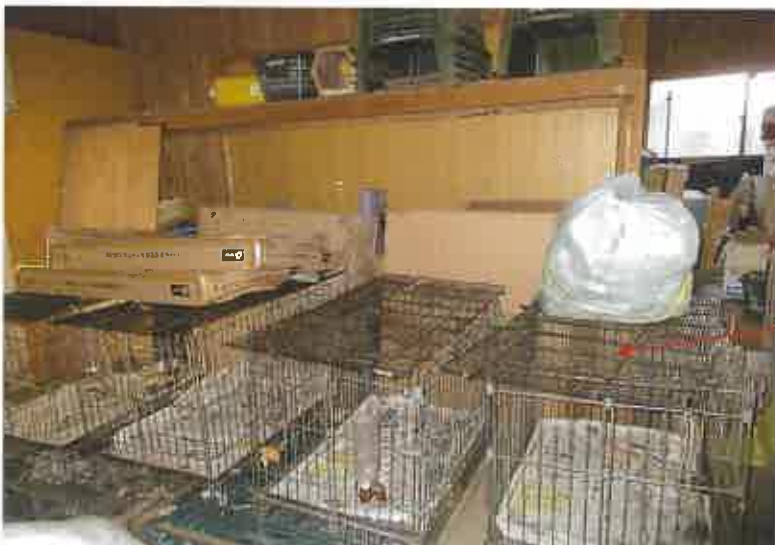
⑫

ペットケージ
