## 期 間 入 札 の 公 告

## 物件明細書

# 現況調査報告書

# 評 価 書

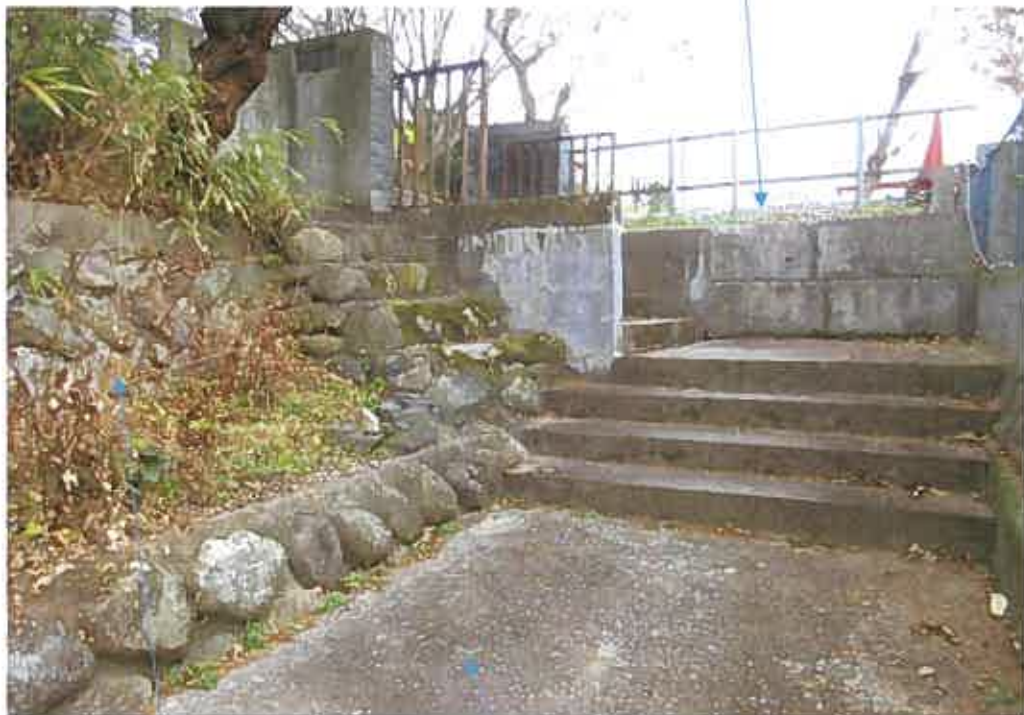
No. 4

- 1 本件物件の状況は、公図写、各階平面図、建物図面、土地建物位置関係図、建物間取図及び添付写真のとおりである。
- 2 物件1及び物件2の各土地について
  - (1) 本件各土地は、北側で市道に接している。しかし、物件1土地は、物件2土地の駐車スペース部分や市道との間に高低差があり、これらよりも約3メートル下に位置している。そのため、市道から直接物件1土地に立ち入ることはできず、物件1土地に立ち入るには物件2土地に設置された階段を使用する必要がある。

法面

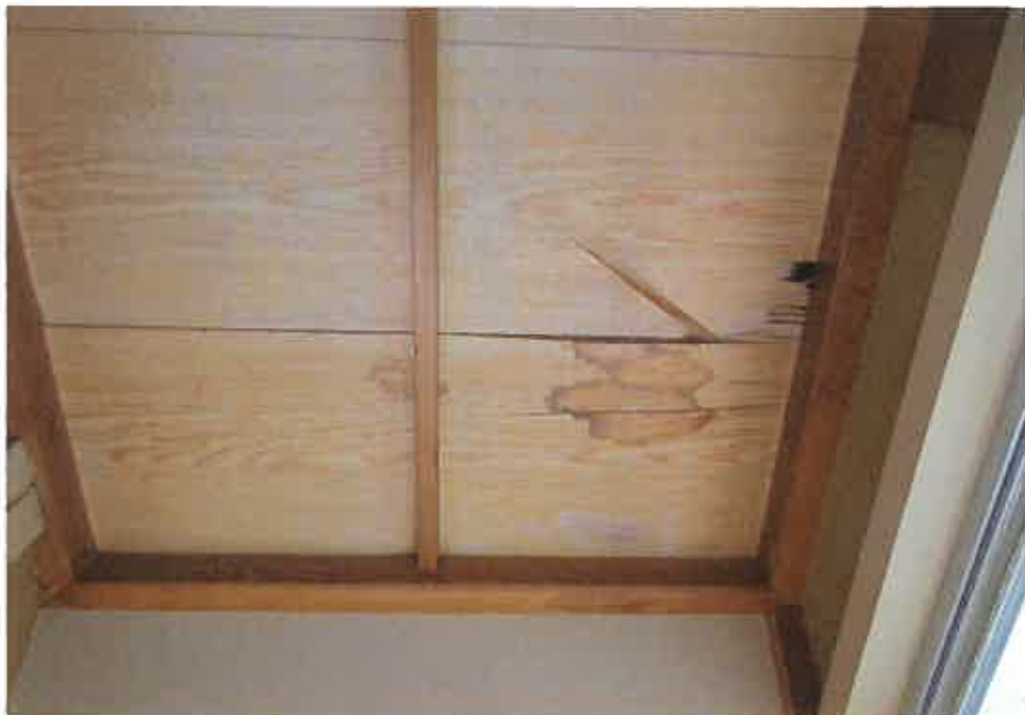
No. 14

- (2) 建物内部
    - ア 見分できる範囲において、全体的に経年劣化等による汚れや損傷等が見られる。
    - イ 砂壁や天井には、ひびや損傷している部分が複数見られる。
    - ウ 畳や床の一部は、沈みが生じている。
    - エ 天井には、雨漏りの影響によると思われるしみが複数見られる。

物件3主である建物:1階広縁の天井のしみや損傷の状況

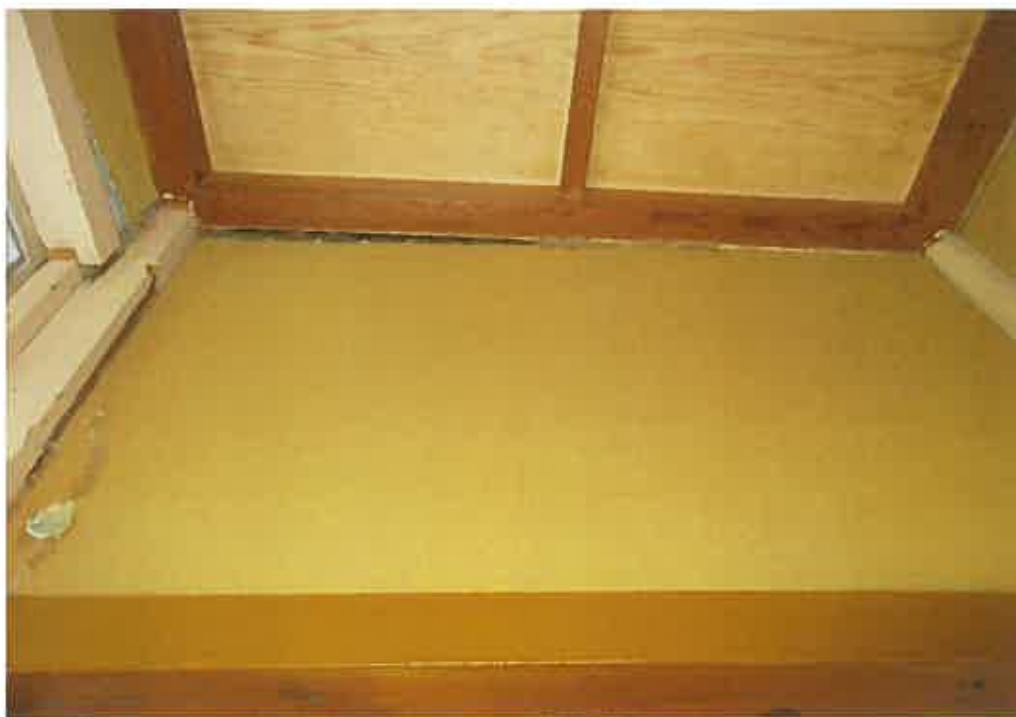
No. 15

物件3主である建物: 1階広縁の内壁の損傷等の状況

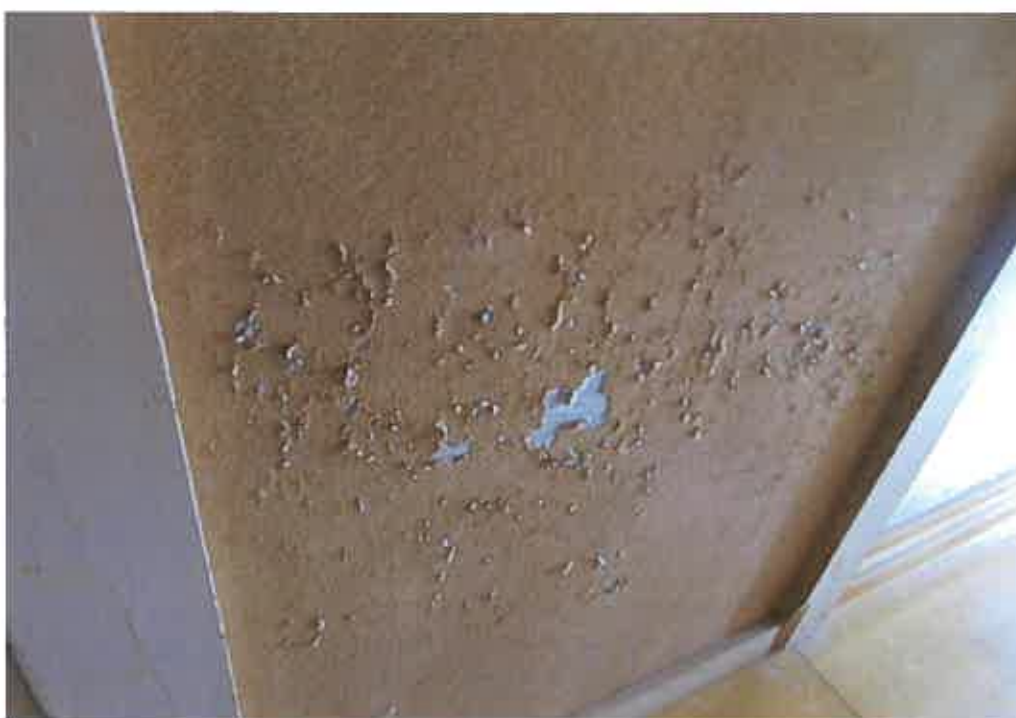
No. 16

- オ 内壁には、猫による引っ掻き傷が複数見られる。
  - (3) 建物外部
    - ア 見分できる範囲において、屋根の一部にブルーシートが被せられており、損傷している様子が見受けられる。
    - イ ウッドデッキの土台は腐食している部分がある。
    - ウ 外壁や屋根は、経年劣化による汚損等が著しい。

物件3主である建物: 1階廊下内壁の猫による引っ掻き傷の状況

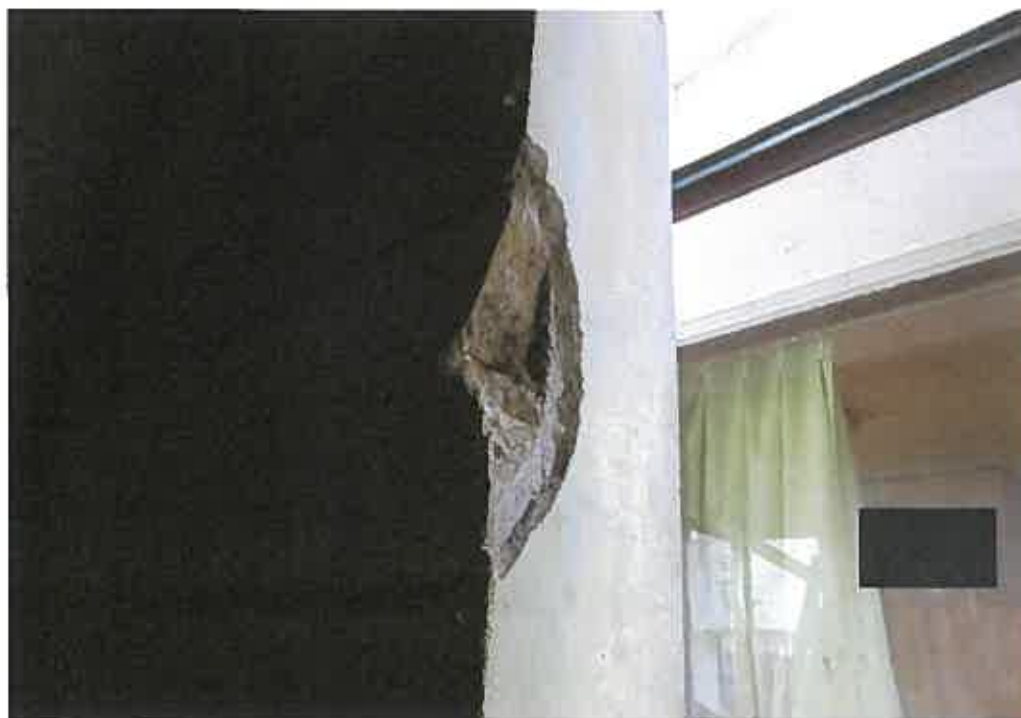
No. 18

- (4) 見分できる範囲において、浄化槽設備やトイレの汲み取り口は見当たらなかった。買受人は下水設備につき、確認を要する。
- 4 物件3附属建物について
  - (1) Aの陳述及び建物内部の客観的状況を踏まえ、本建物をAが占有しているものと認めた。
  - (2) コンクリートブロックの壁の一部は損傷している。

物件3附属建物:壁の損傷の状況

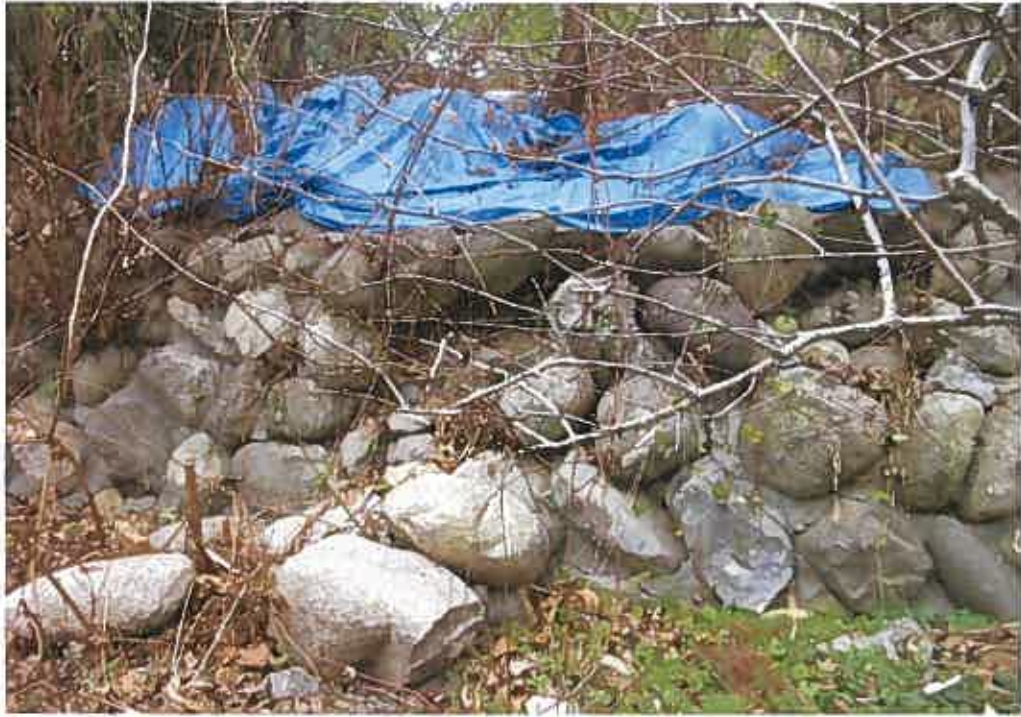
No. 19

物件2土地は、西側部分に市道から物件1土地に立ち入るための階段が設置され、その余の部分は駐車スペースとなっており、物件1土地と一体として使用されている。
  - (2) 物件1土地の北側は石積みの法面となっており、法面の石の一部が崩落している。また、物件1土地の西側にはブロック塀があるが、損傷している部分や物件1土地側に傾いている部分がある。これらの状況以外に、見分できる範囲において、本件各土地には地割れや陥没等は見受けられない。

物件1:法面部分の石の崩落状況

特記事項	<ul style="list-style-type: none"><li>・建築基準法第42条2項道路であるため、建物の建替え等の際にはセットバック（道路中心線から2mの后退）が必要となる可能性がある。</li><li>・南西側の相応の範囲が庭として利用されており、多数の庭石が置かれている。</li><li>・北側市道との境界部分の法面の一部が崩れているほか、西側境界線沿いに沿ったブロック塀の南端の相当の範囲が倒壊している。</li><li>・土地に地割れや陥没等は観察されなかった。</li></ul>
------	---

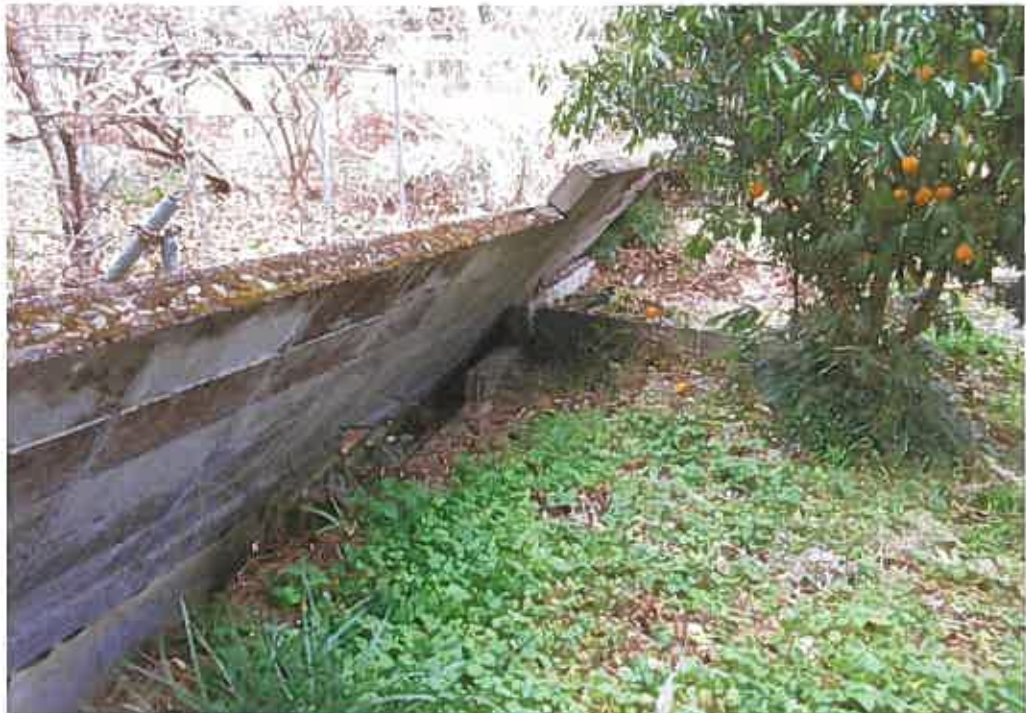
No. 20

物件1:ブロック塀が傾いている状況

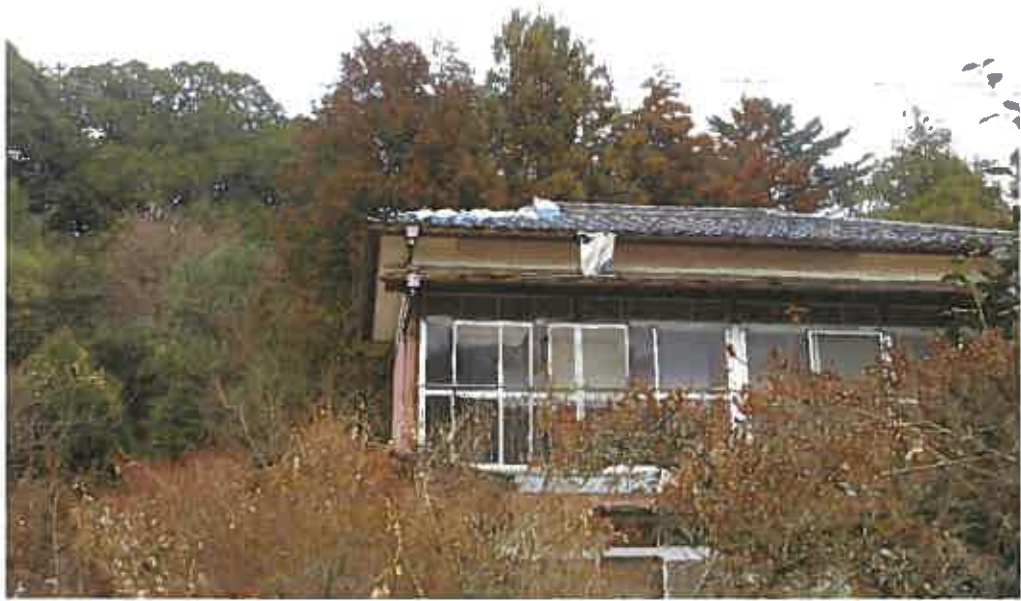
No. 21

物件3主である建物の屋根の状況
