## 期 間 入 札 の 公 告

## 現況調査報告書

# 土地建物位置関係図

# 評 価 書

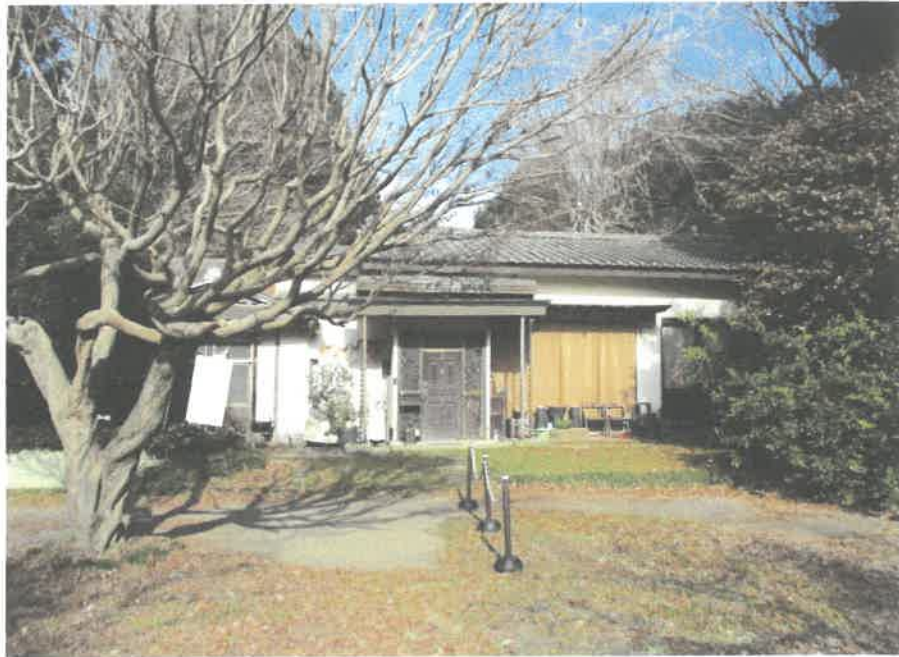
写真 1

- 1 本件物件の状況は、土地建物位置関係図、建物間取図及び添付した写真のとおりである。
- 2 占有状況については、現場の状況や関係人の陳述、不動産登記記録や公課証明書の記載内容等から、2枚目記載のとおりであると判断した。
- 3 物件3の主である建物について、経年相当の損傷のほか、雨漏り跡、天井板や軒天の損傷箇所が見受けられた。
- 4 本件土地に関し、以下の建物登記があるが現存しない。

物件3

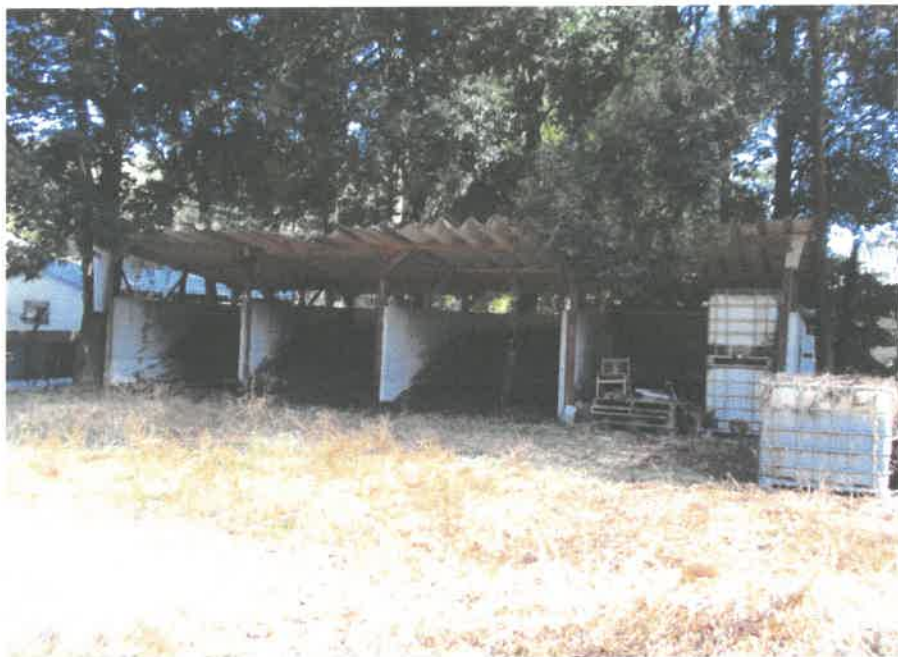
写真 2

未登記附属建物①

区 分	未登記附属建物①	
建築時期及び経済的残存耐用年数	建築年月日(登記記載) 経過年数 経済的残存耐用年数	平成10年月日不詳新築 28年 2年
仕 様	構 造 屋 根 外 壁 内 壁 天 井 床 設 備 その他	コンクリートブロック造 亜鉛メッキ鋼板葺平家建 コンクリートブロック 内壁材による仕上なし 天井材による仕上なし 床材による仕上なし 特になし 特になし
床面積(現況)	現地概測及び下妻市公課証明書より、現況床面積は約54.40㎡である。	
現況用途等	階層 現況用途 間取り	地上1階建て 農業用倉庫 建物間取図御参照
品 等	劣る	
保守管理の状態	外部及び内部観察の結果、保守管理の状態は劣ると把握される。	
建物の利用状況	建物所有者が農業用倉庫として所有し、利用している。	
特 記 事 項	特になし。

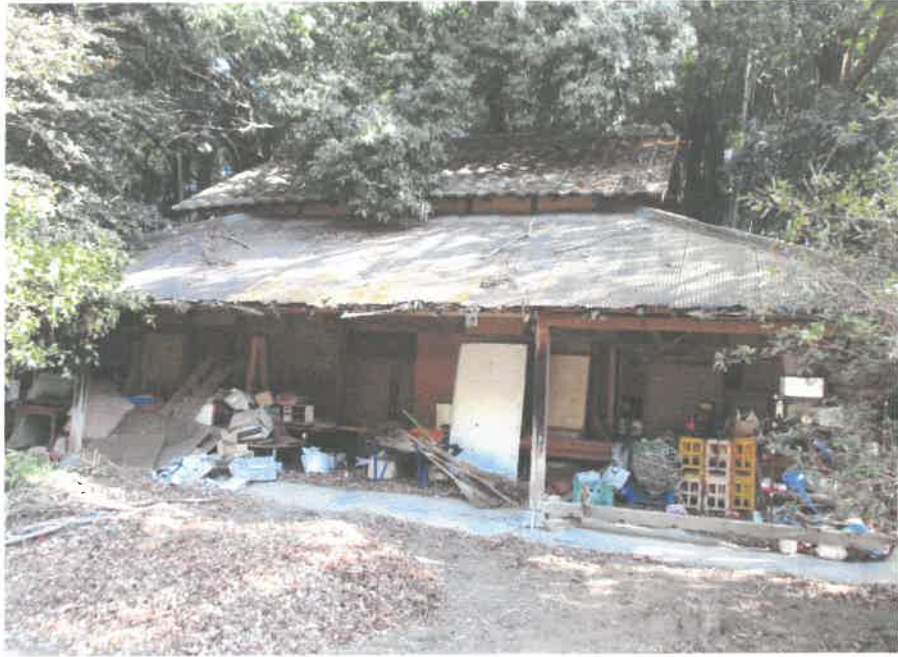
写真 3

(1) 売却対象外の未登記建物（種類：納屋、構造：木造瓦葺平家建、床面積：約36.36平方メートル）の敷地部分につき、亡C相続人が占有している。占有権原は不明である。本件土地上に亡C相続人所有の同建物が存在する。

目的外建物①

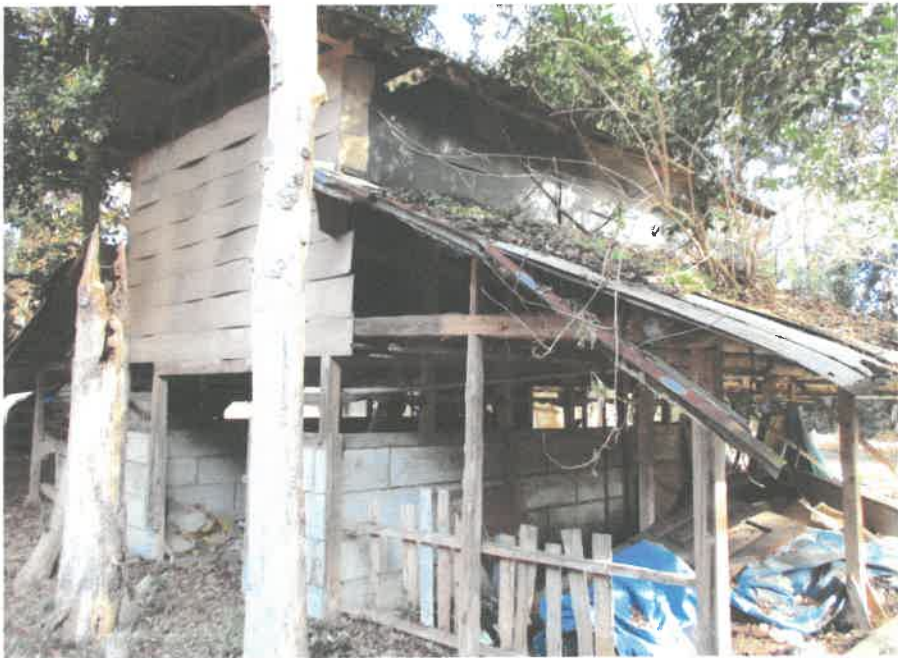
写真 4

売却対象外の未登記建物（種類：農業用倉庫、構造：木造亜鉛メッキ鋼板葺平家建、床面積：約19.83平方メートル）の敷地部分につき、亡C相続人が占有している。占有権原は不明である。本件土地上に亡C相続人所有の同建物が存在する。

目的外建物②

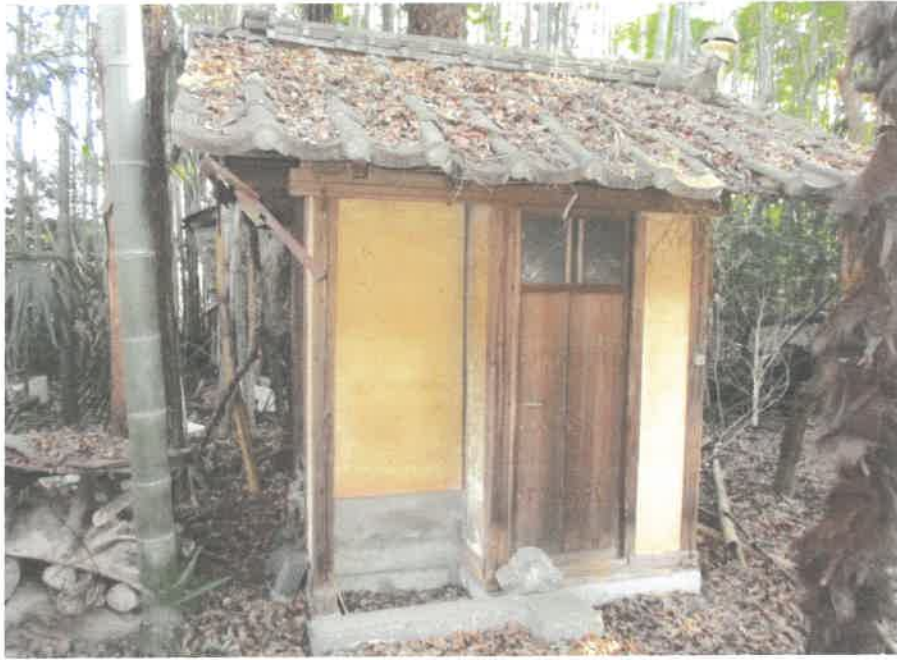
写真 5

(2) 売却対象外の未登記建物（種類：便所、構造：木造瓦葺平家建、床面積：約2.18平方メートル）の敷地部分につき、亡C相続人が占有している。占有権原は不明である。本件土地上に亡C相続人所有の同建物が存在する。

目的外建物③
