期 間 入 札 の 公 告

現況調査報告書

(物件1、物件3)

評 価 書

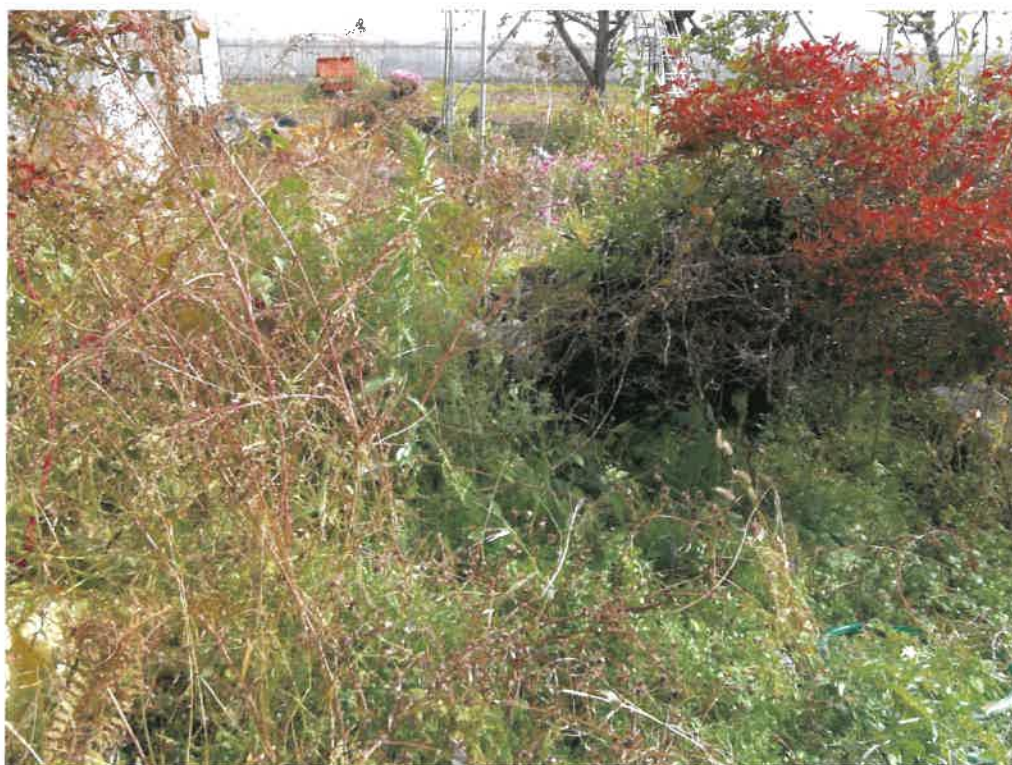
写真②(物件1 南西側境界付近)

- 1 物件1の土地の北西側は水路に、北東側は水路を介して道路に接面しており、南東側はコンリートブロックによる土留めがあることから、境界は明瞭であるが、南西側は物件2の土地との間に境界を示すものは見られず境界は不明瞭である。なお、第14条地図が作成されているため範囲は明確である。
- 2 物件1の土地について、隣地所有者と境界争いはない。
- 3 物件1の土地上にタイヤ等の目的外動産が置かれているが、Aの所有であり、第三者の目的外動産は置かれていない。
- 4 物件1の土地の南西側部分に物件2の土地の間に跨る位置に仮設物置が設置されている。この物置は、農機具などを収納する物置として使用されている。
- 5 物件1の土地の北西側部分には、下記の通り未登記附属建物がある。

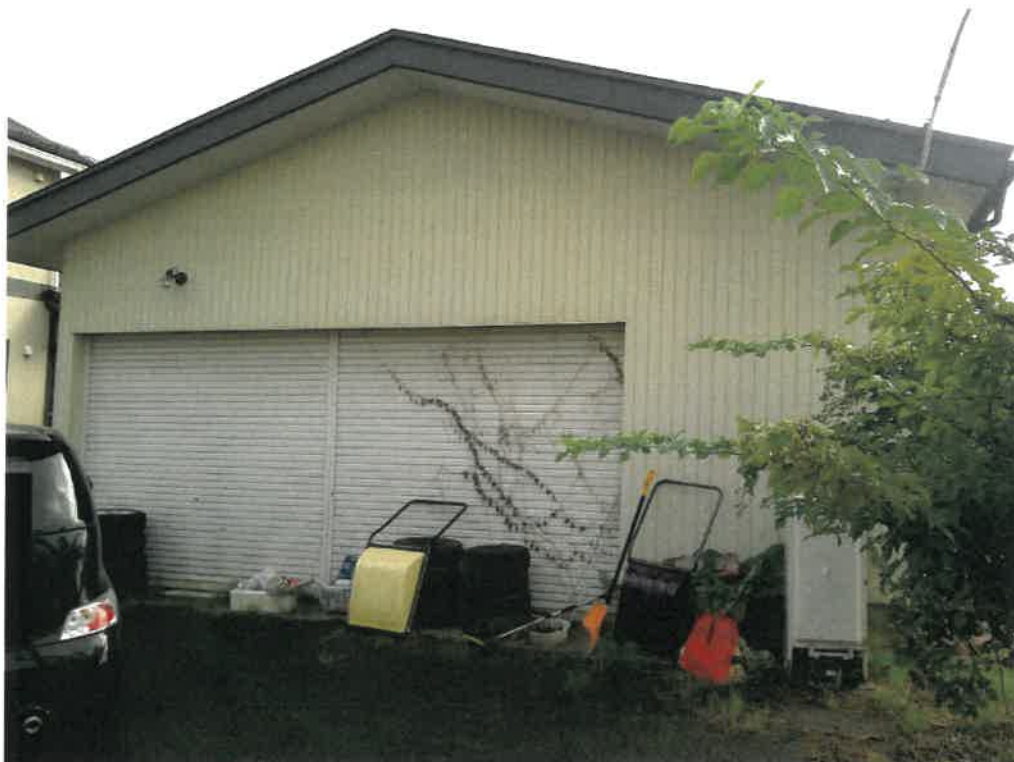
写真③(物件3 未登記附属建物(作業所))

区 分		附属建物
	建築時期及び 経済的残存 耐用年数	建築年月日	平成9年10月15日
建築年次判定根拠			建築年次不詳、聴取年次採用
経過年数			28.1年
経済的残存耐用年数			0年、経済的耐用年数満了
仕 様	構 造		木造
	屋 根		亜鉛メッキ鋼板葺
	外 壁		角波鋼板・モルタル等
	内 壁		不明
	天 井		不明
	床		不明
	設 備		不明
	そ の 他		不明
床 面 積	公 簿		
	現 況		39.66㎡
	増 築		増築なし
現 況 用 途 等	階 層		平家建
	現 況 用 途		作業所
	間 取 り		附属資料概略間取図参照
品 等	総 合		やや劣る
	使 用 資 材		やや劣る
	施 工		やや劣る
保守管理の状態			劣る
建物の利用状況			所有者が占有する（詳細は現況調査報告書参照）
特 記 事 項			対象建物について、建築時期・構造・種類等の要因を踏まえ現場調査を行った結果、アスベスト含有建材が使用されている可能性は否定できない。なお、アスベスト使用の詳細については専門調査機関の分析調査を要する。また、シャッターが破損しており、内部を確認することができなかったが、残置物が多数あるとのことである。

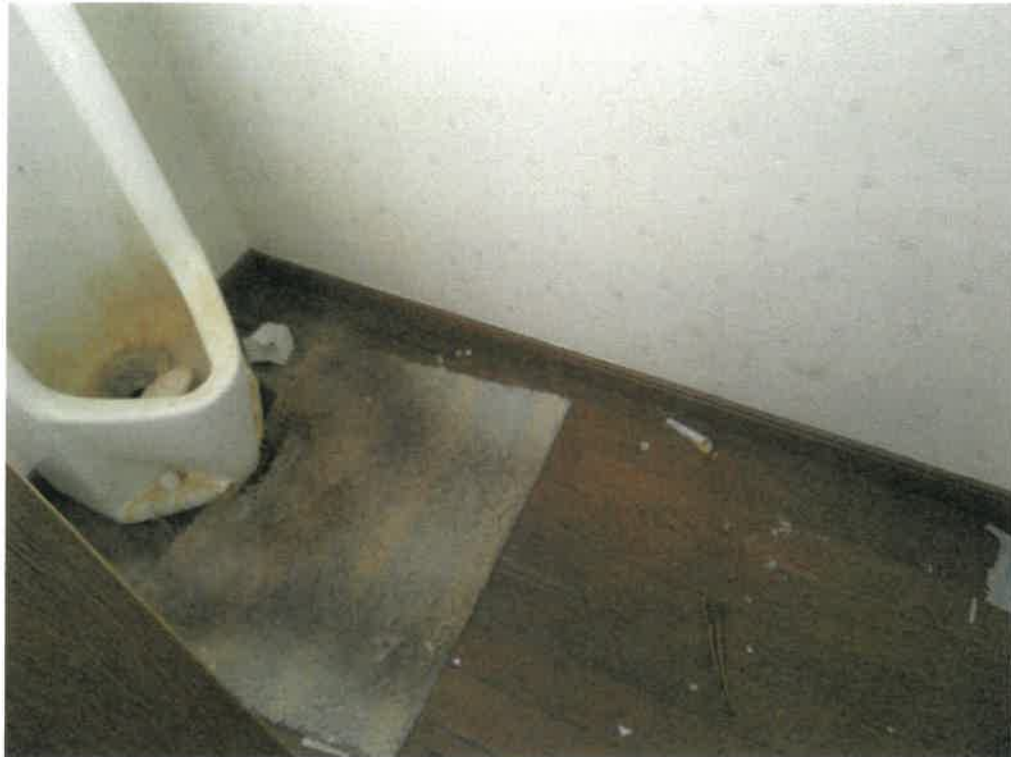
写真①(物件3 トイレ)

(物件1の未登記附属建物)
種類：作業所
構造：木造亜鉛メッキ鋼板葺平家建
床面積：39.66㎡ (固定資産税課税台帳床面積)
- 6 物件1の土地について、目的外土地(地番18番3)の所有者が北東側の道路への出入りのために本件土地の一部を通行している。
- 7 物件3の建物と未登記附属建物の中に下屋があり、Aが物置として利用している。
- 8 物件3の建物について、第三者に貸している部分はない。
- 9 物件3の建物について、雨漏りや床の軋み等は見られないが、一部トイレの便器や床に破損が見られる。また建物内で猫を飼っており、壁に猫による引っ掻き傷と思われる箇所が見られる。
- 10 物件3の建物内の目的外動産については、Aの所有であり、第三者の目的外動産はない。
