期 間 入 札 の 公 告

物 件 目 録

現況調査報告書

評 価 書

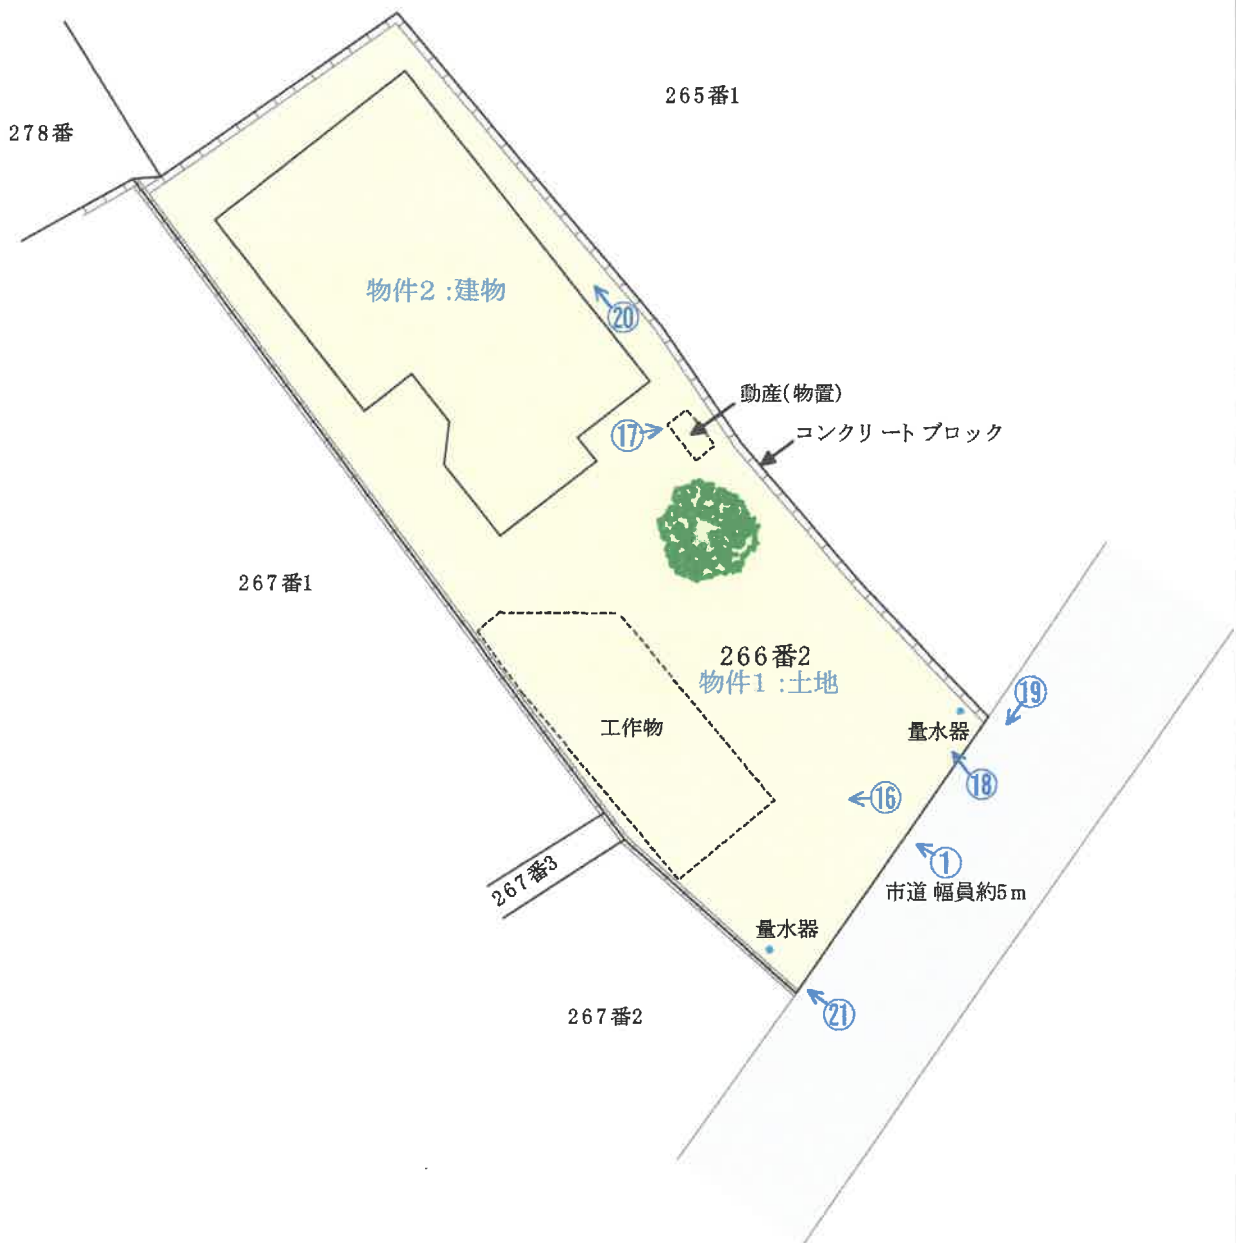
土地建物位置関係図

※土地建物位置関係図は、建物の配置及び利用状況を図示したものであり、境界を確定した図面ではないので注意を要する。

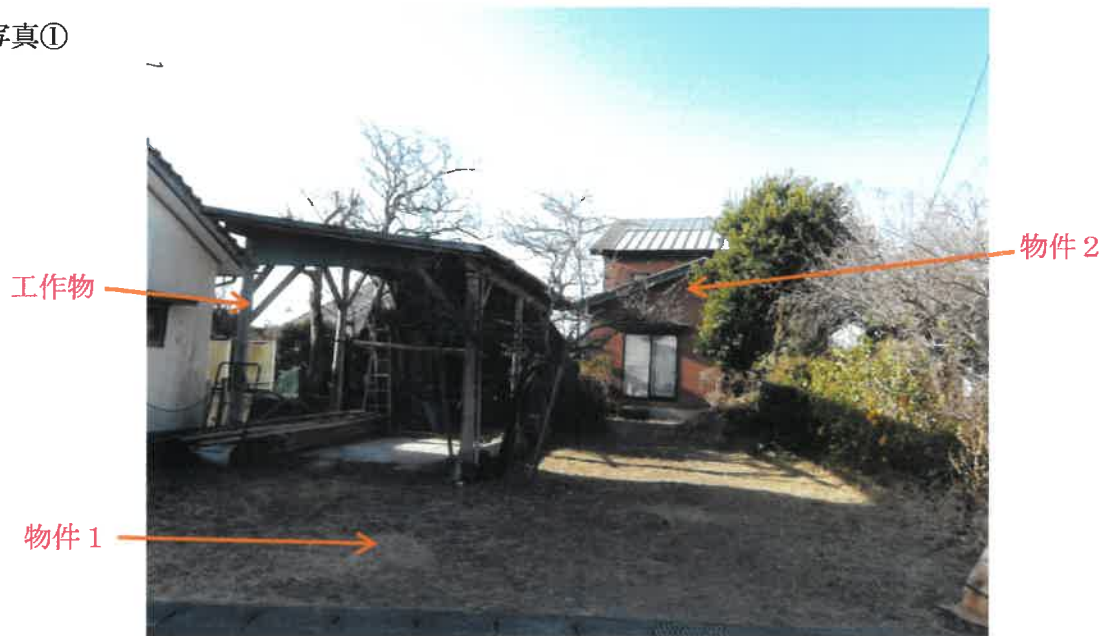
写真①

- 1 物件1土地は、物件2建物の敷地として利用されている。
- 2 物件1土地の境界は、法第14条第1項地図で確認でき、現地では、北東、北西、南西の3方向はコンクリートブロック積、南東の市道側は蓋つき側溝により概ね区分されている。隣接地所有者との境界争いはないと聴取した。
- 3 物件1土地には木材等が置かれた屋根付きの工作物が設置されており、土地の定着物と認めた。また、簡易物置(動産)も存する。(写真①⑩⑪)

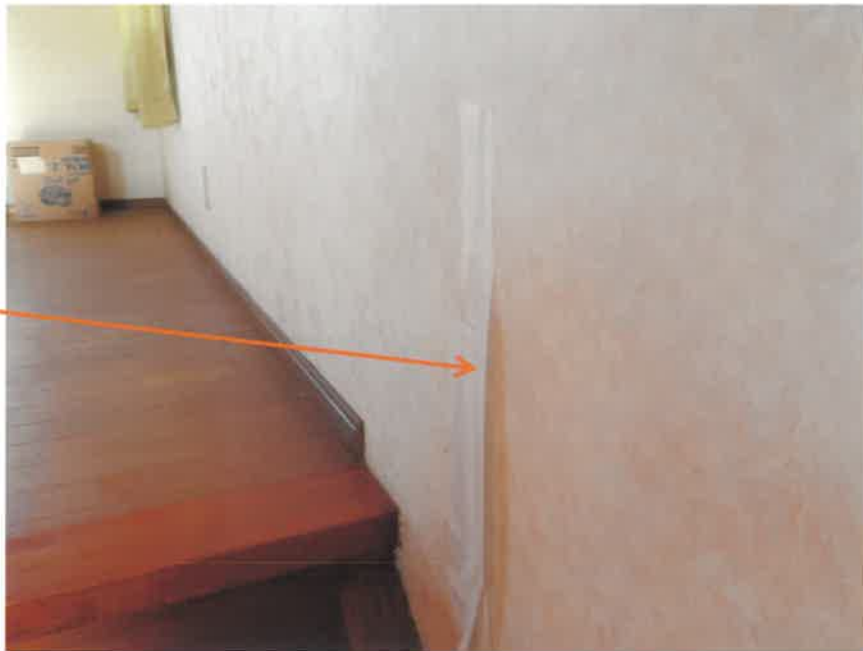
写真⑬

- 6 物件2建物は、経年による老朽化、猫によると思われるクロスの剥がれ等、雨漏りによるシミが認められた。ペット臭は特に感じられなかった。(写真⑬)
- 7 物件2建物のシロアリ被害はないと聴取したが、詳細は不明である。また、雨漏りについては3年前くらいに一度あったが修理したと聴取した。
- 8 物件2建物には太陽光システム状の物が設置されているが、AからOMソーラーのはずと聴取した。そのため、一般的な太陽光発電システムではなく、床暖房等に使用する暖かい空気を作るものと思われる。また、BCには郵便等で連絡を促したが聴取できなかったため、太陽光システム状の物の所有権留保や具体的な契約内容についての詳細は不明である。また、床暖房等が作動するかは不明である。

クロス剥がれ

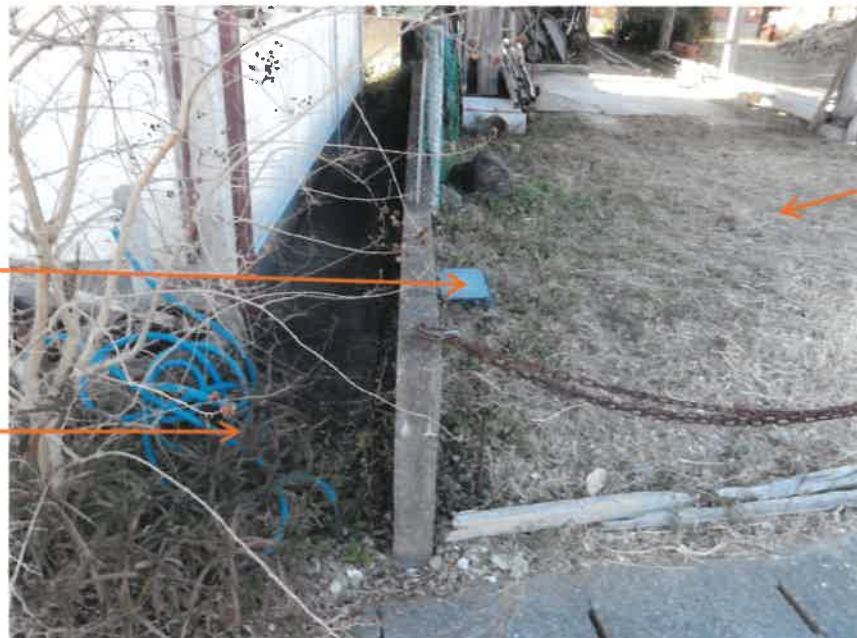
写真㉑

隣の家
(267番1)
の量水器

目的外土地
(267番2)
