## 期 間 入 札 の 公 告

☆3 所 在 都城市今町  
地 番 7508番3  
地 目 畑  
地 積 639平方メートル

# 現況調査報告書

# 評 価 書

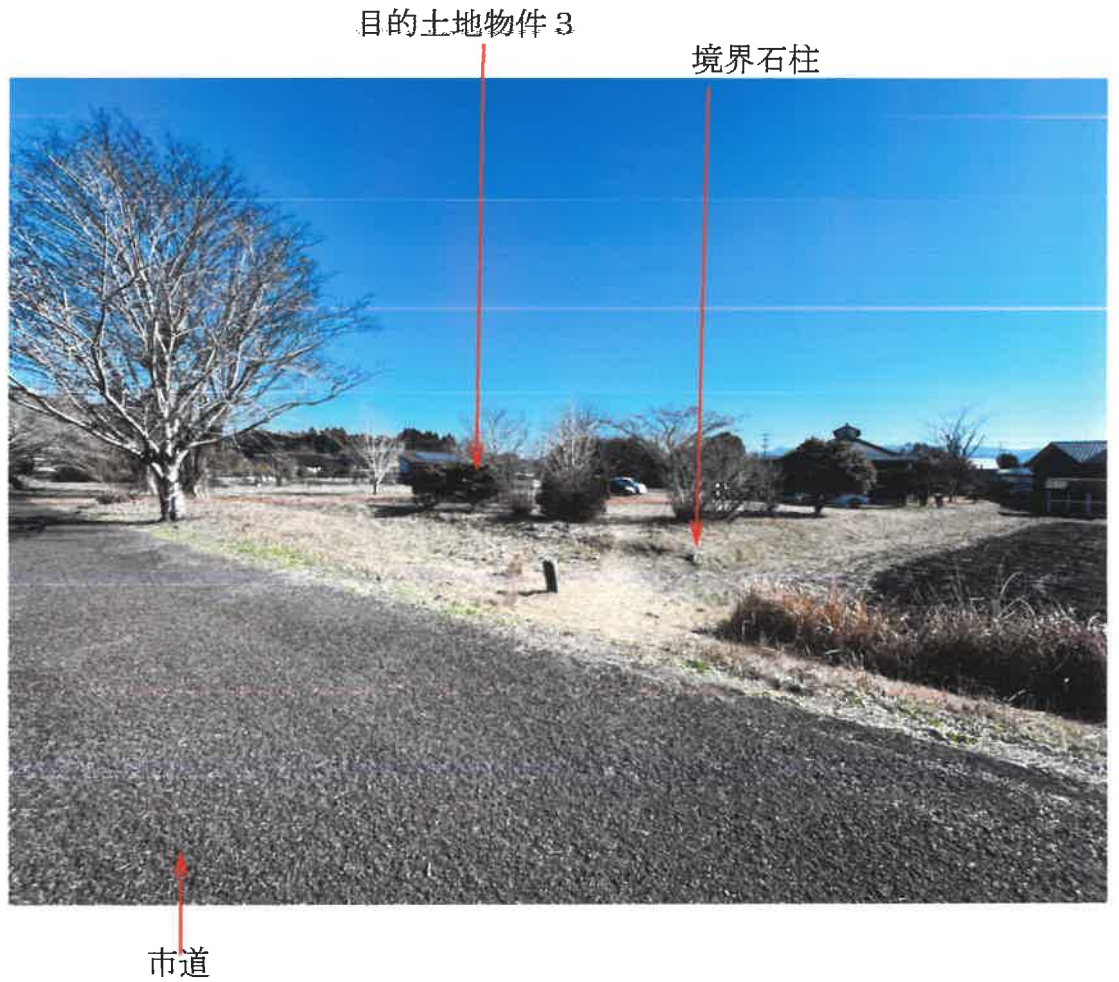
写真①

関係人の陳述等	
陳述者 (当事者等との関係)	陳述内容等
<input checked="" type="checkbox"/> 都城市役所維持管理課担当者	1 目的土地物件3の西東側が接する目的外土地7500番3の登記簿上鉄道用地(現況:道路)及び目的土地部兼3の南面が接する道は、いずれも都城市道です。
<input checked="" type="checkbox"/> D(相手方)	1 目的土地物件3の範囲は詳しくは分かりませんが、目的土地物件3の南西角付近にある境界石柱(写真①~③)が、同土地の南西端の境界だと思えます。 2 私の所有する土地(目的外土地7507番7)に隣接しているので、草刈りなどはしています。
執行官の意見	
1 目的物件3は、雑木が植えてある雑種地である。 2 目的土地物件3の境界は、南西角に境界石柱があるのみで、不明確で協議を要する。 なお、上記境界石柱を基準に、公図及び地積測量図と照合及び検尺したところ、目的土地物件3の南東側隣接地(7507番7)に存する目的外建物の西側の下屋が、目的土地物件3に越境している可能性がある(土地位置関係図参照、写真③) 3 都城市農業委員会によると、目的土地物件3は現況非農地で、農地法上の貸借の届け出はなく、買受には買受適格証明書が必要とのことである。 4 本件受命物件の占有関係は、関係人の陳述及び現況から2枚目記載のとおり認めた。

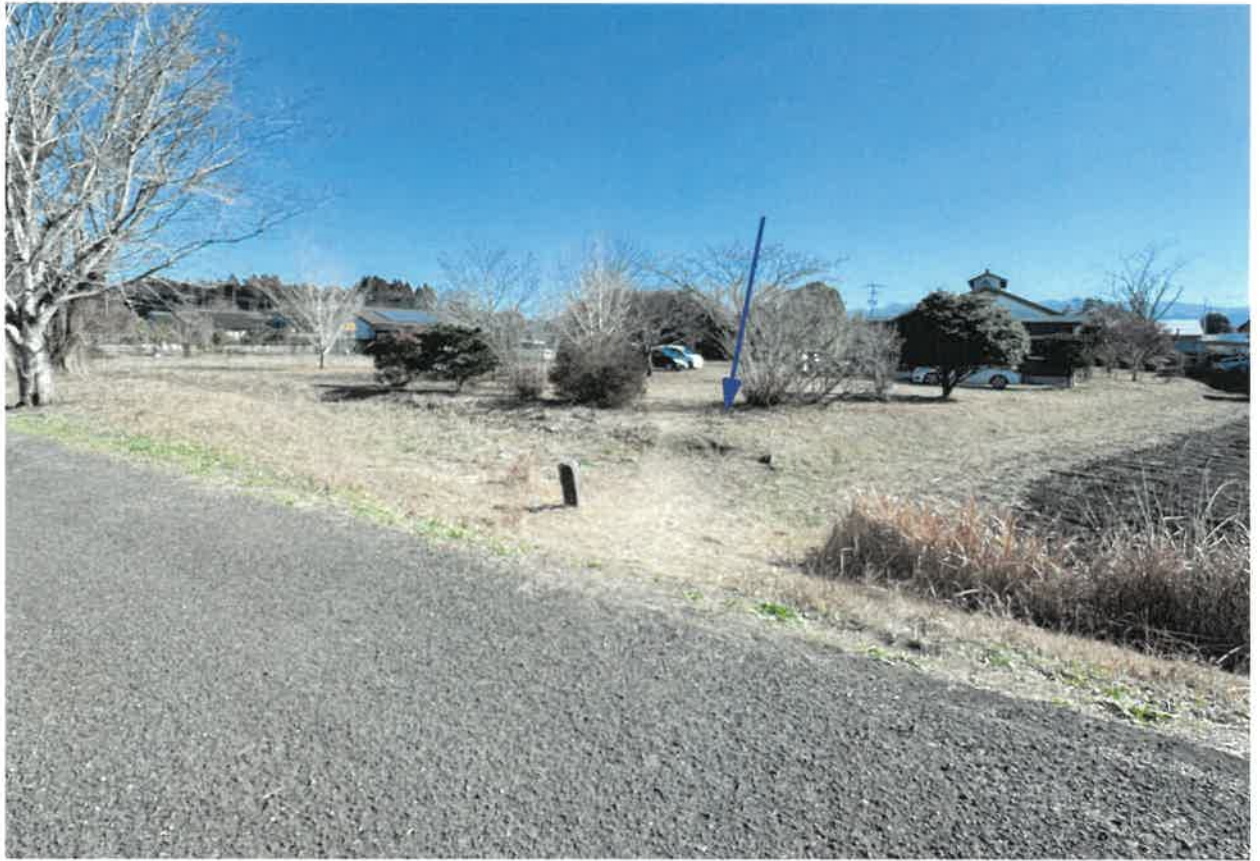
写真1

目的物件	物件3	
位置・交通	JR日豊本線 五十市駅	4.2 km (道路距離)
	宮崎交通 梅北麓バス停	2.5 km (道路距離)
付近の状況	<p>近隣地域は、都城市役所の南西方約4.2 km (直線距離) 付近に位置する。当該地域は、国道269号東側背後に所在し、戸建住宅のほか、工場、営業所、農地等が混在する住宅地域である。地域に特段の変動要因は認められず、現状維持で推移するものと予測される。</p>	
主な公法上の規制等	都市計画区分	都城広域都市計画区域
	特定用途制限地域	沿道利用保全型地区
	建ぺい率	70%
	容積率	200%
	防火規制	なし
	その他の規制	農業振興地域内、農用地区域外(白地) 景観計画区域(自然・田園区域) 都市機能誘導区域外、居住誘導区域外
画地条件 (規模, 形状等)	規模	639㎡ (登記地積)
	間口	約 17.8m
	奥行	約 28.8m
	形状	概ね台形地
	その他	特になし
接面道路	<p>西側：有効幅員約4m舗装市道(今町・有里線)にやや低く接面する。                      (西側市道は、鉄道志布志線の廃線後に整備された「志布志ウエルネスロード(自転車歩行者専用道路)」であるが、建築基準法第42条1項1号道路に指定されている。なお、物件3土地と市道の舗装部分の間に約9m程度の緑地部分が存する。)                      南西側：有効幅員約1.8m未舗装市道(今町313号線)に約0.6m高く接面する。(当該道路は建築基準法上の道路ではない)</p>	
土地の利用状況	物件3土地は、雑木等が植樹された空地である。	
隣地の状況等	(北側)空地、(西側)道路を介して住宅、(南側)道路を介して農地、(東側)製茶工場

(物件3土地：南西方より)

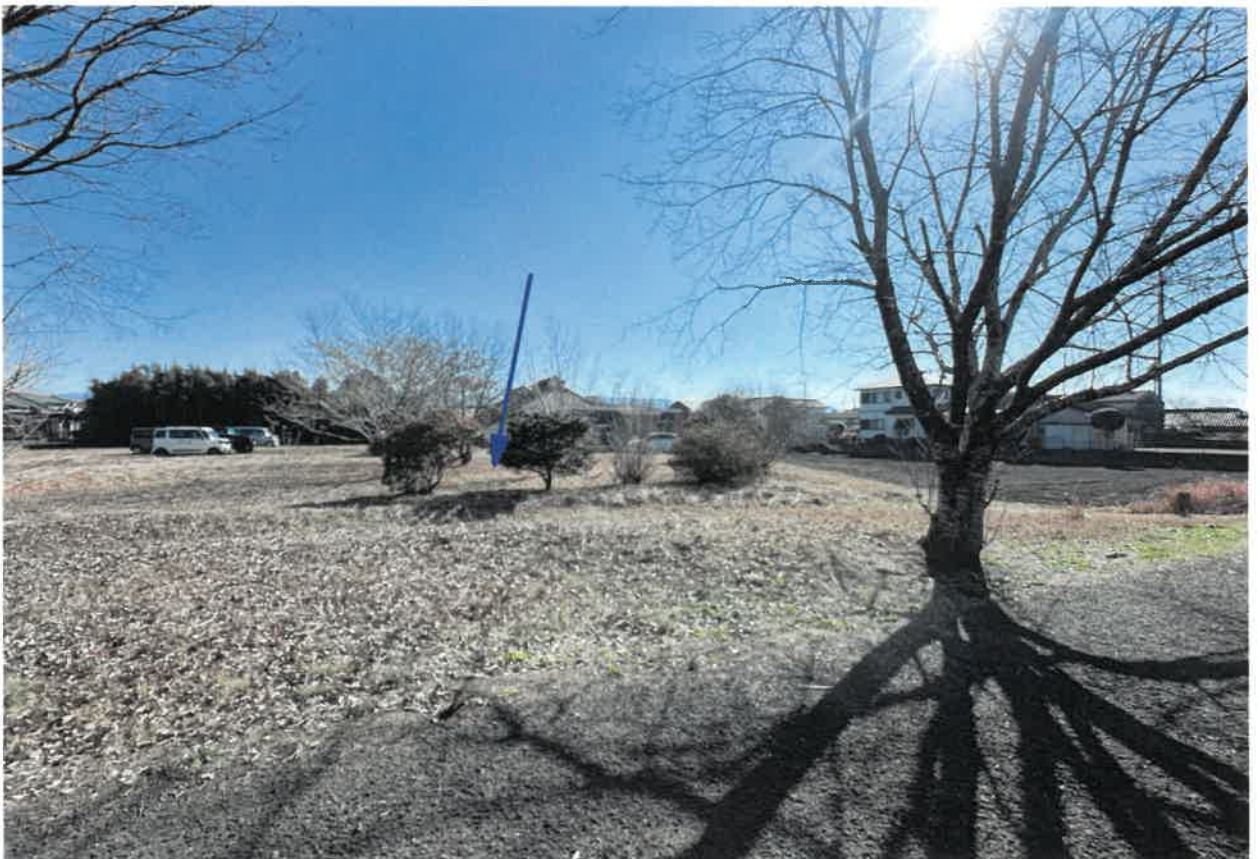
写真2

(物件3土地：北西方より)
