期 間 入 札 の 公 告

令和7年(ケ)第87号

現況調査報告書

評 価 書

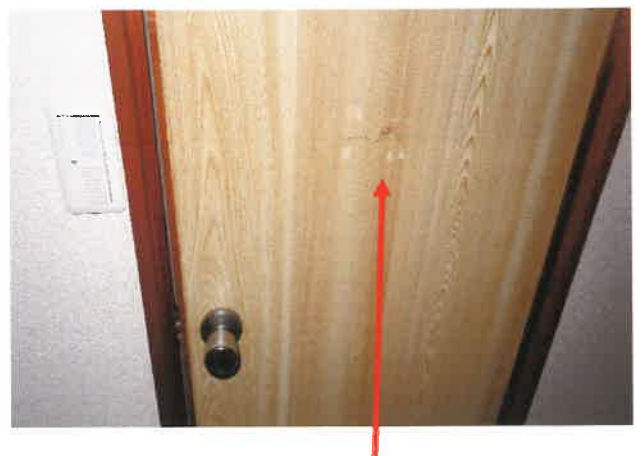
写真⑫

関係人の陳述等	
陳述者(当事者との関係)	陳述内容等
■都農町役場建設課担当者	1 物件1、2土地の南側が接する道路は、町道(坂ノ上2号線)になります。
■A(債務者兼所有者)	1 現在、私は、本件物件に一人で居住しています。 2 物件3建物については、令和元年ころに、北西側の和室をダイニングと繋げてフローリング化され、さらに内壁の塗り替え等のリフォームがされ、また、それより前の平成14年ころに南西側の洋室及び縁側が増築されています。 不具合等については、雨漏りやシロアリの被害はありませんが、附属建物の北東部分の雨樋が捻れています。 3 上記建物内では、約3年前まで猫を3匹飼っていました。 4 境界について、隣接地との争いはありません。
執行官の意見	
1 物件1土地及び物件2土地は、ほぼ平坦であり、各土地は一体となり、物件1土地は主に物件3建物の敷地として、また物件2土地は主に物件3建物附属建物の敷地として利用されている(土地建物位置関係図)。上記各土地は南側町道より約0ないし0.5メートル高く位置し、東側は国道より約0.5メートル高く位置する。	
2 境界については、物件1土地及び物件2土地の外周は概ねブロック積みで区分されているものの、物件1土地の南側及び東側のブロック積の一部が道路部分に越境している可能性があり、また物件3建物附属建物の南側前面の道路との境界が公図と一致せず、それぞれ不明確であり協議を要する(土地建物位置関係図)。上記各土地の筆界についても不明確であり協議を要する。	
3 物件3建物及び附属建物につき、経年による劣化が見られる。 上記建物の外観は、主たる建物の基礎(コンクリート)部分のヒビ(写真⑮)、外壁の苔、また附属建物雨樋の捩れ(写真⑯)・一階車庫天井(木材)部分のヒビ等(写真⑰)が見られる。 内観においては、主たる建物内における床の軋み、猫によるものと思われる柱・壁のキズ及び附属建物の2階洋室天井部分の雨漏り跡(写真⑱)、トイレ扉部分の破損(写真⑲)を確認した。シロアリの被害については不明である。	
4 本件物件の占有関係は、Aの陳述及び現況等から2枚目記載のとおり認めた。

トイレ扉破損の状況
