## 期 間 入 札 の 公 告

| 1 | 所 在 | 串間市大字西方字脇ノ田 |

## 現況調査報告書

# 評 価 書

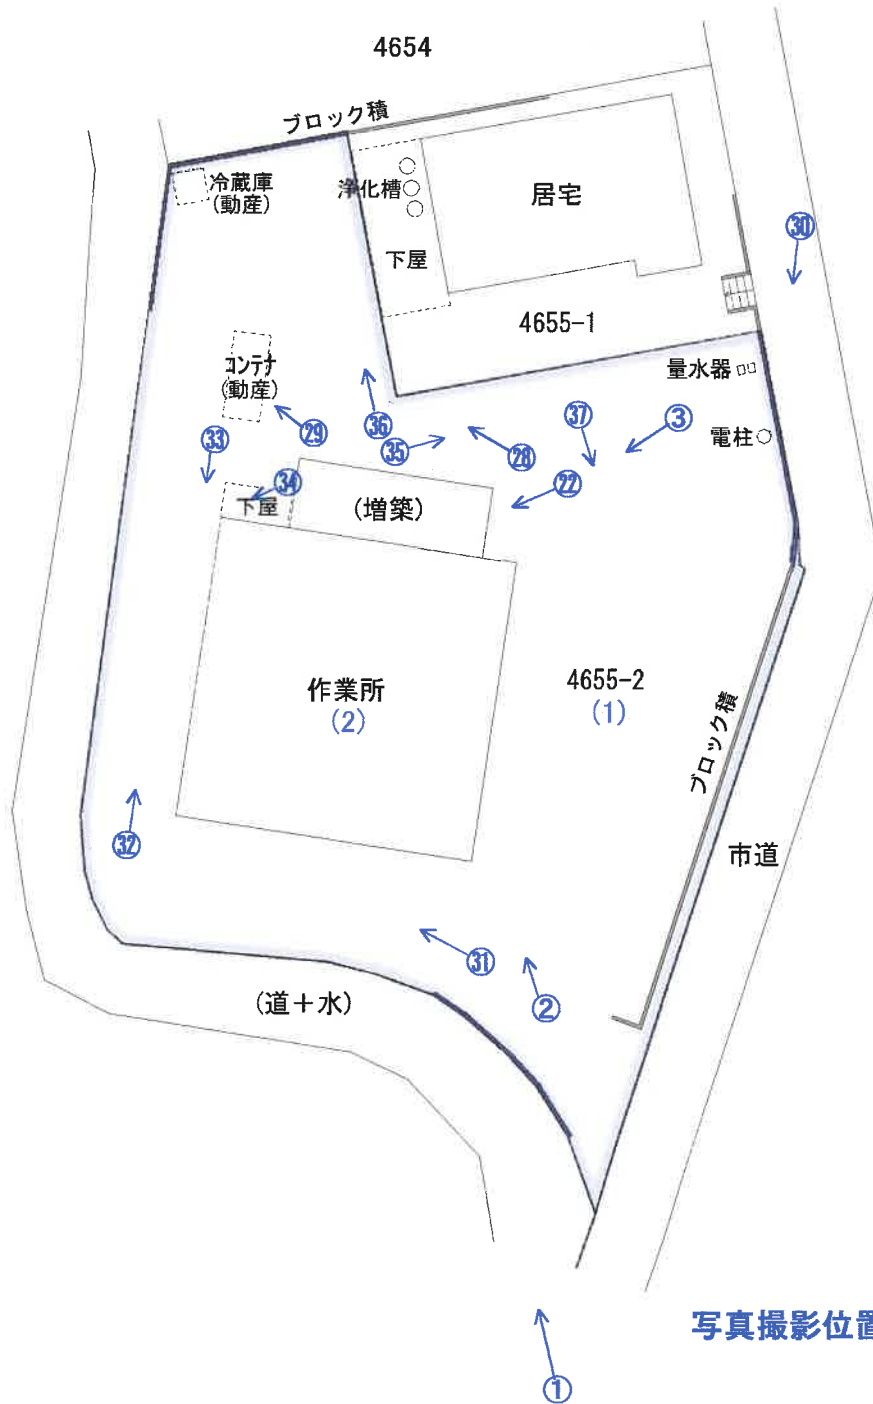
# 土地建物位置関係図

1 物件1土地は、物件2建物の敷地として利用されている(土地建物位置関係図)。同土地は概ね平坦であるものの南側は市道に向けて緩やかに傾斜している。南側及び西側の隣接地は水路となっているものの、雑草木等に覆われており全体を確認できない(写真①、③、④、土地建物位置関係図)。また、北東側に隣接する目的外土地(4655番1)の前所有者は車で出入りするために物件1土地の東側の一部を通行していたと思われる。

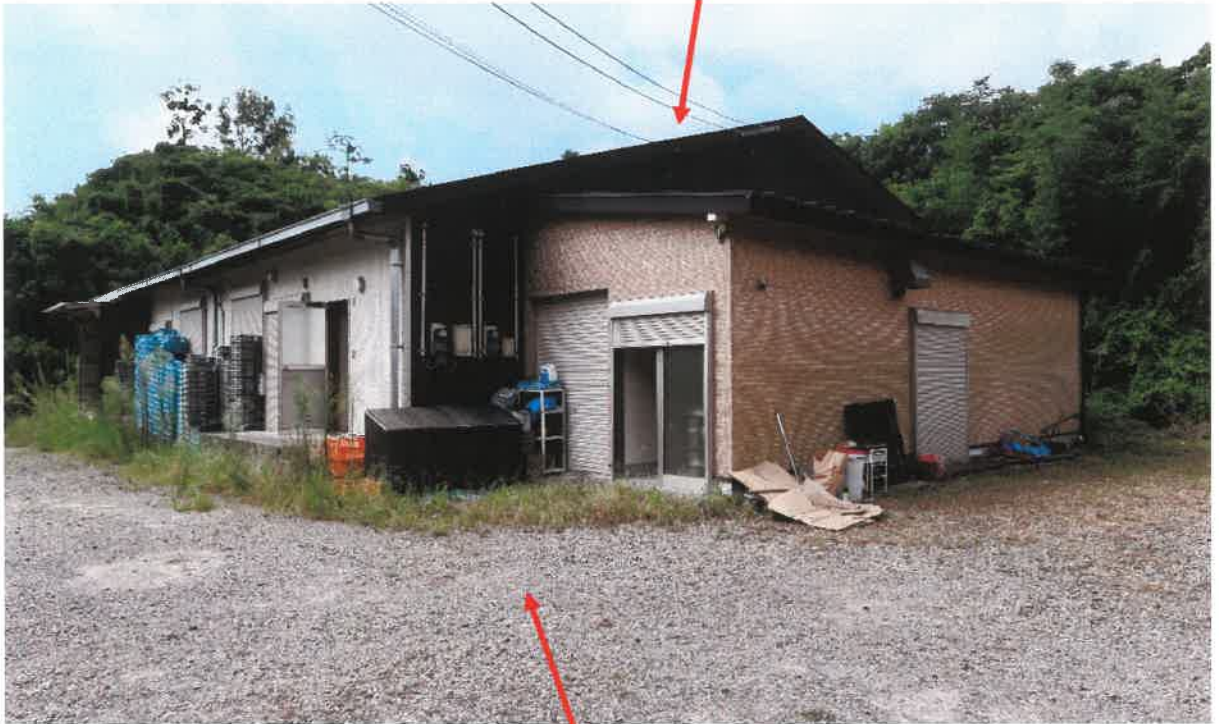
写真③

物件2建物（北東側）

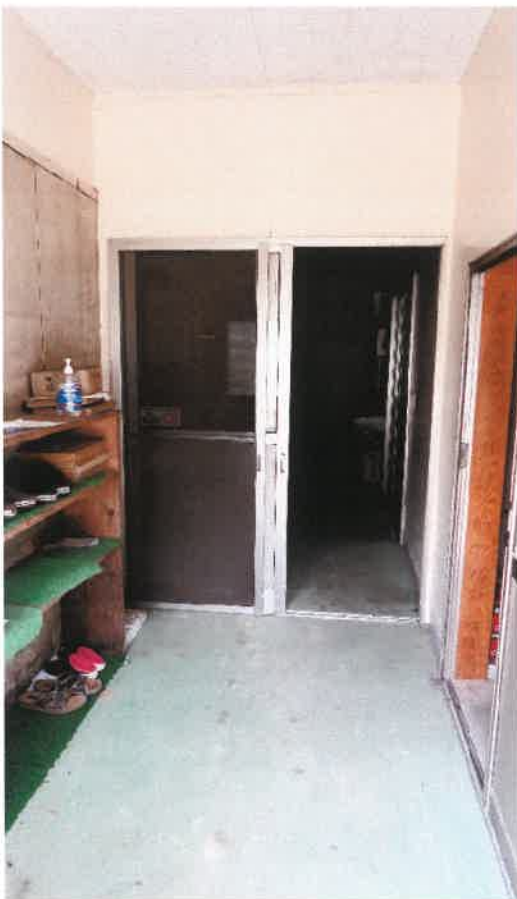
写真④

(2) 上記建物内には、前記殺菌庫操作盤等のほか債務者兼所有者破産者株式会社川北製麺の営業許可証、同会社の書類・帳簿、事務用品、パソコン等の事務機器、製粉等の袋、多数の什器備品(樹脂パレット等)・段ボール等の動産類が残置されている(写真④ないし⑱、⑲ないし㉔)。

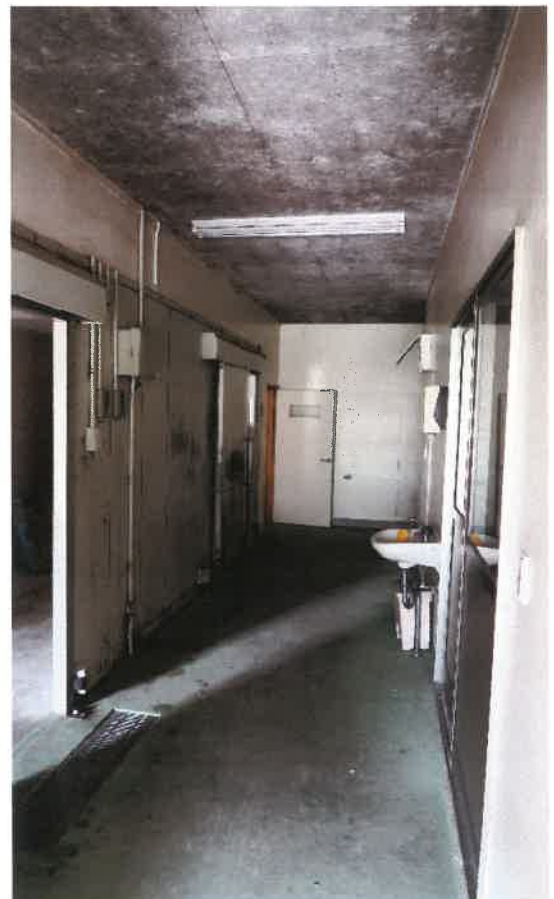
写真⑤

3(1) 物件2建物の瑕疵等つき、内外とも経年による劣化等があり、外観は、壁面の汚れ、軒下の汚れ・シミ等が確認できる。内観においては、床・壁の汚れ・キズ・ゴミ・カビ、天井の黒シミ(主に通路・トイレ部分)(写真⑤、⑬)・クロスの剥がれ等を確認した。トイレ・通路内の腐臭等が認めれる。また、増築部分(作業場)のガラスの破損を確認した(写真⑰)。

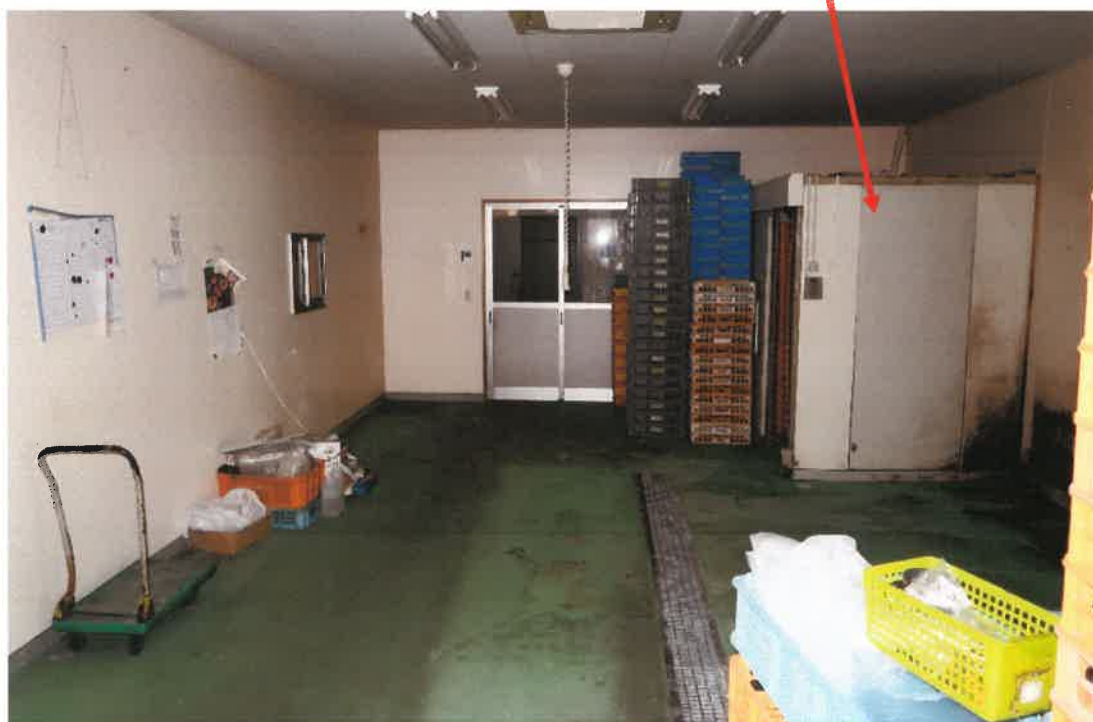
写真⑧

占有者及び占有状況	<input checked="" type="checkbox"/> 建物所有者 <input type="checkbox"/> その他の者 上記の者が動産(什器・備品等)を残置したまま空き家の状態で管理、占有している <input type="checkbox"/> 「占有者及び占有権原」のとおり
上記以外の敷地(目的外土地)	<input checked="" type="checkbox"/> ない <input type="checkbox"/> ある(詳細は「目的外土地の概況」のとおり)
その他の事項	・本建物内に殺菌庫操作盤(写真⑫、⑬)、冷蔵庫(写真⑧)、什器備品類等の動産が存在する。増築部分には、クリーンルームダスター【エアージャワー(風力機)】(写真㉓、㉔)が存在する。
執行官保管の仮処分	<input checked="" type="checkbox"/> ない
土地建物の位置関係	<input checked="" type="checkbox"/> 土地建物位置関係図のとおり

冷蔵庫

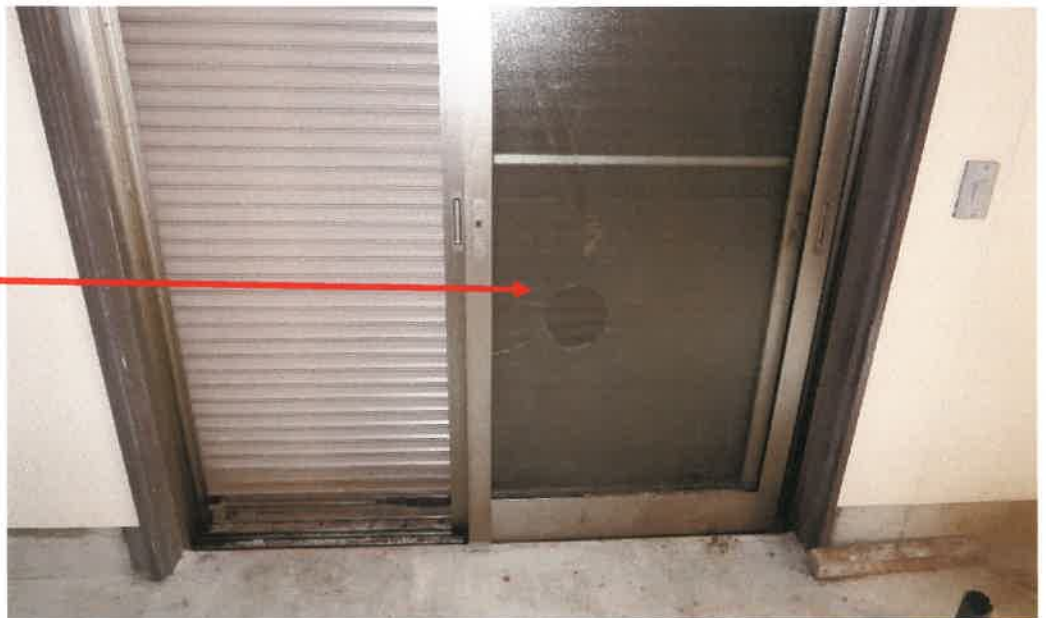
写真㉒

ガラスの  
破損状況

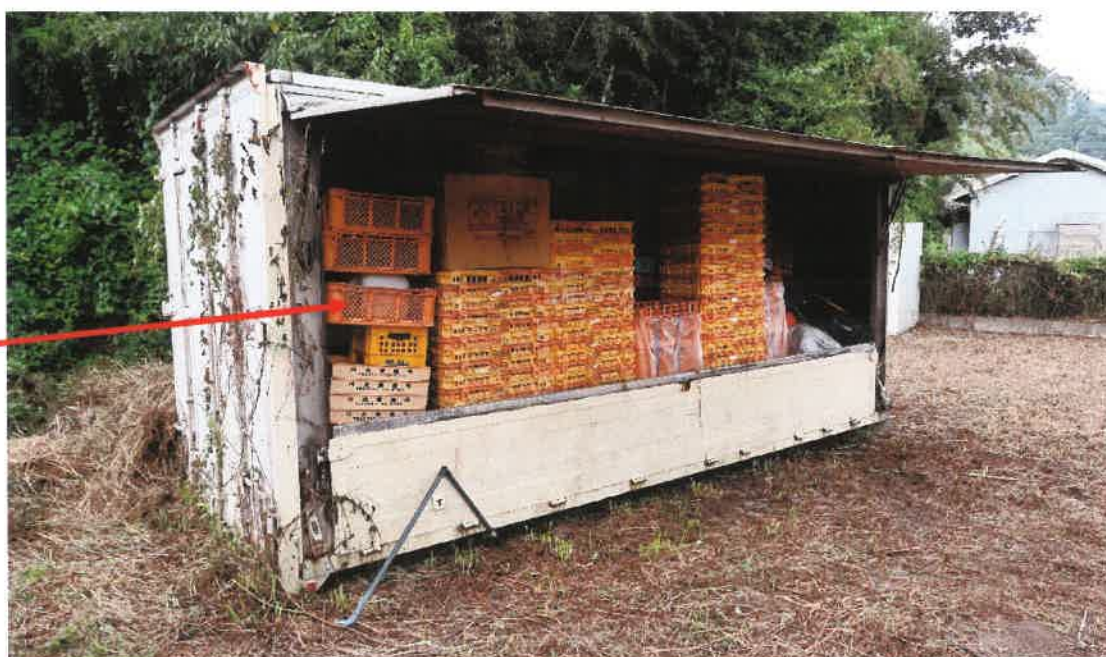
写真㉑

コンテナ  
内部状況

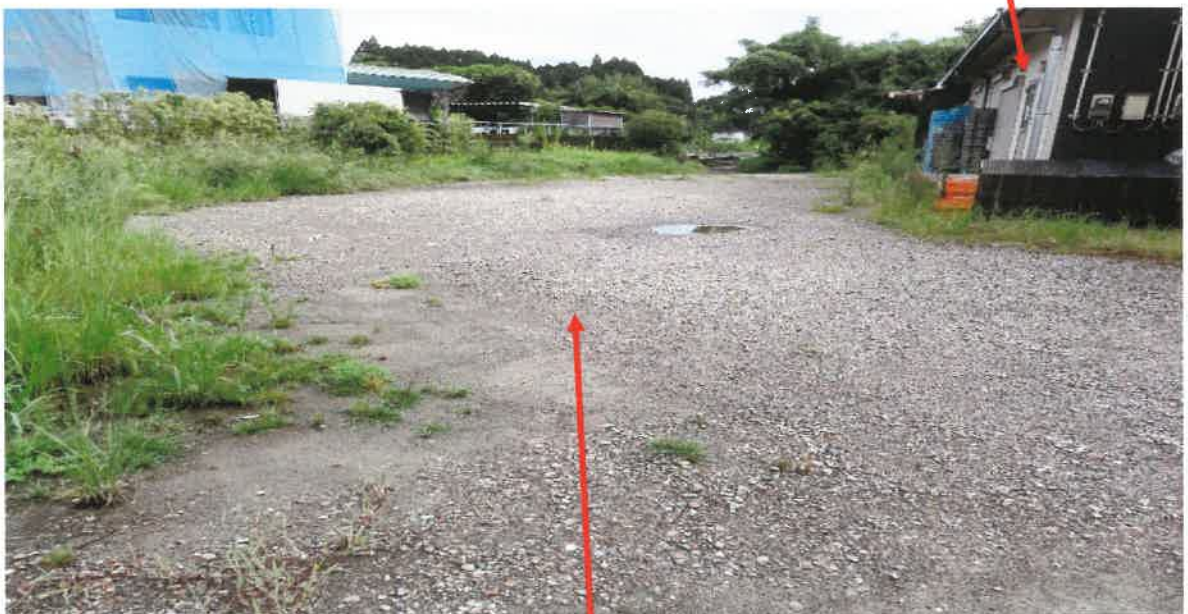
写真㉒

物件1土地と目的外土地(4655番1)との境界と推測される仮想線
