## 期 間 入 札 の 公 告

## 現況調査報告書

- ・ 本件受命物件の形状は、添付した図面及び写真のとおりである。
- ・ その概要は、物件1建物は「げんき家族・川内」という名称の分譲マンションの1区画であり、2階203号室からなる専有部分と、共用設備から構成される。なお、本件建物に付随する敷地権は、徳島市川内町鶴島377番1(宅地:1550.41㎡)に係る所有権(敷地権の割合38万1360分の6875)である。本件マンションは登記上平成10年4月新築の物件である。

# 評 価 書

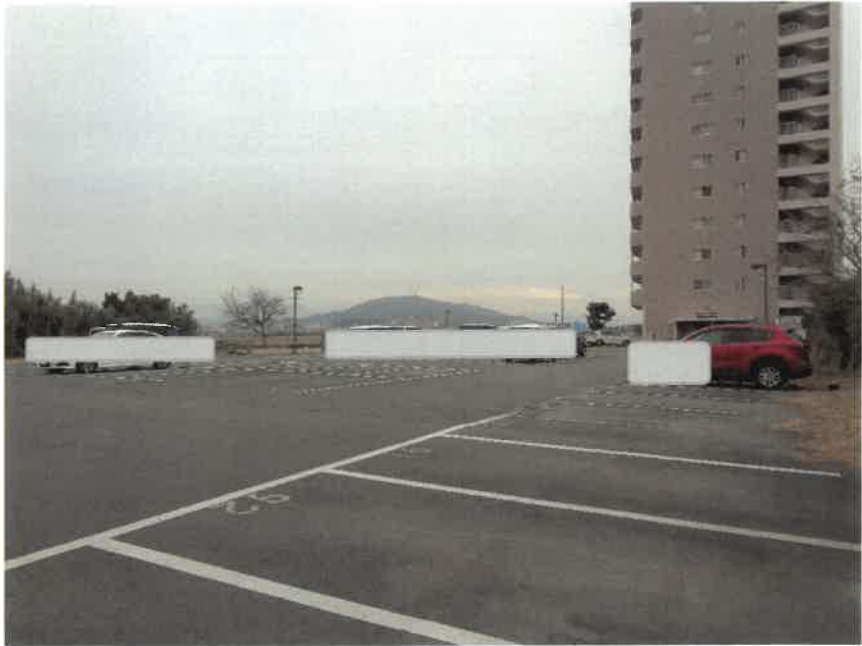
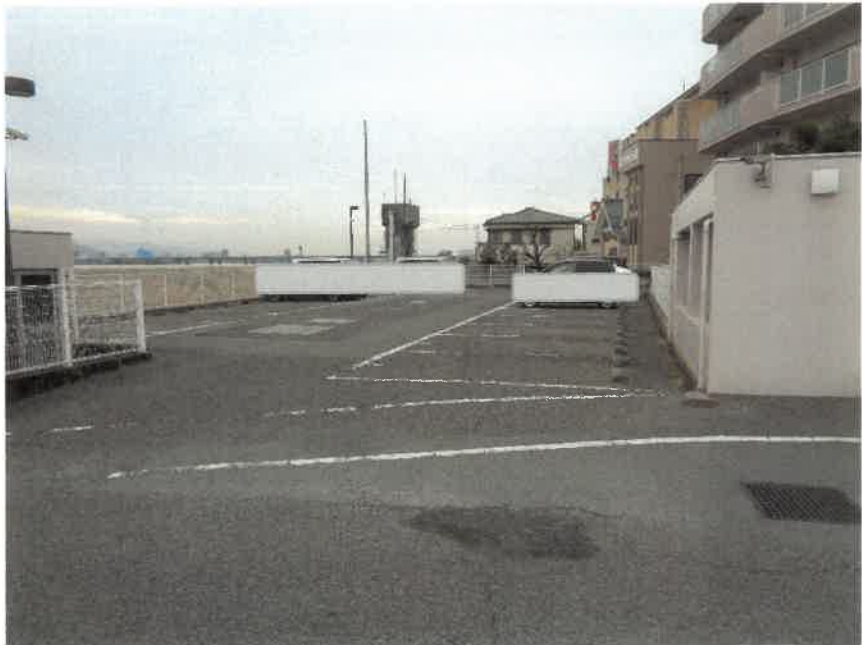
- ・ 本件マンションは、エレベータ1基(写真8)が設置されている。
- ・ 本件マンションは、総区画数96台分の駐車場(内借地部分74台)が存在する。使用者選定方法は先着順となっている。使用料金は1台目は4000円で、2台目からは1台につき5000円が必要となっている。現在、203号室分として貸与されている区画はない。※写真3、4参照
- ・ 本件マンションの1階部分には共用スペースとしてゲストルーム(写真10)、集会所(従前託児所として利用されていた空間を集会所として利用している)としてのスペース(写真9)がある。上記のうち、ゲストルームについては使用料金や予約の取り方について管理組合に問い合わせる必要がある。
- ・ なお、上記の従前託児所として利用されていた空間(写真9)については、管理組合では現時点において託児所として利用する予定はないとの説明である。
- ・ 地下には駐輪場が設けられている(写真7)。その使用料金や申込方法については管理組合に問い合わせる必要がある。
- ・ また、写真5に示す部分にはゴミ置場(その西側にはプロパン庫)が設置され、写真6に示す部分にはバイク置場が設置されている。

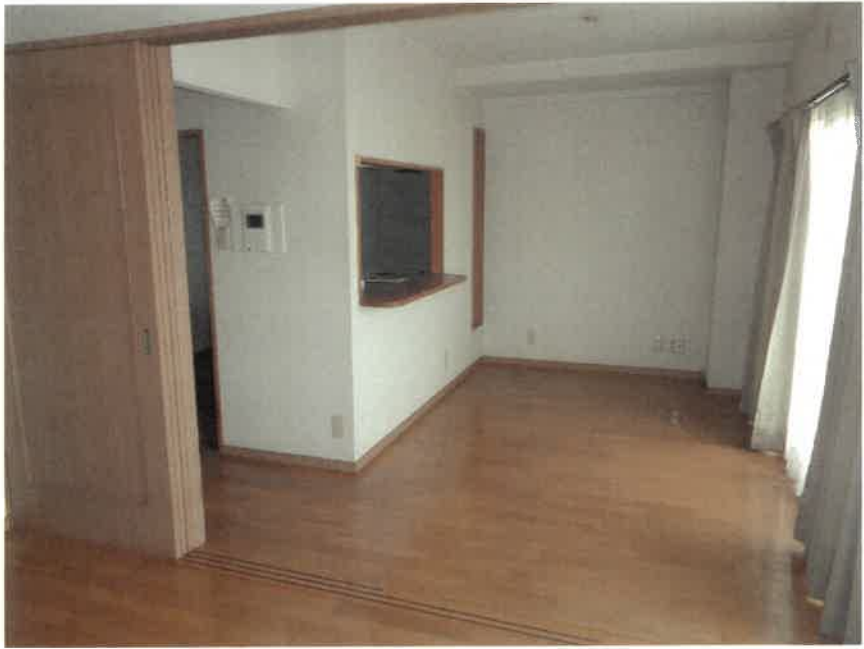
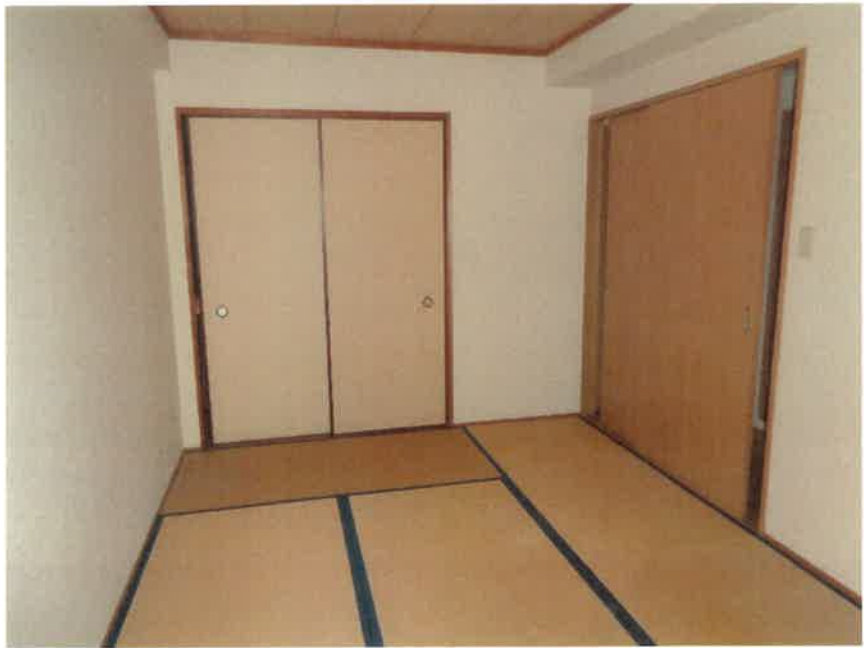
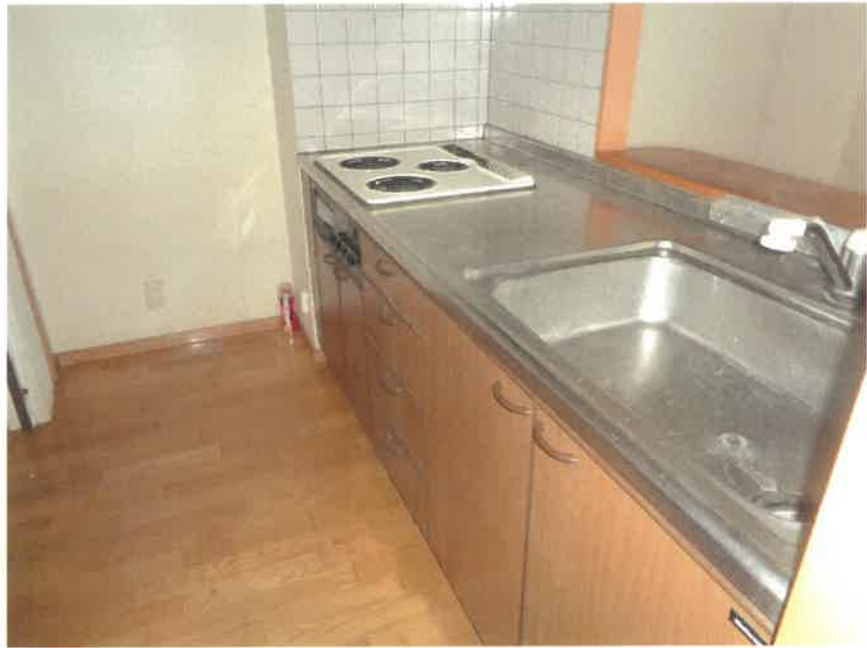
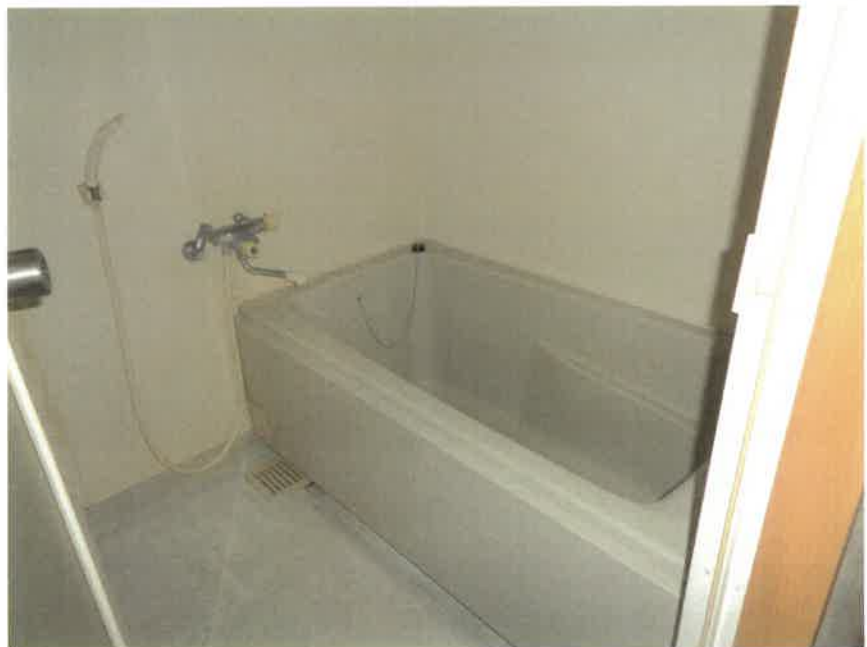
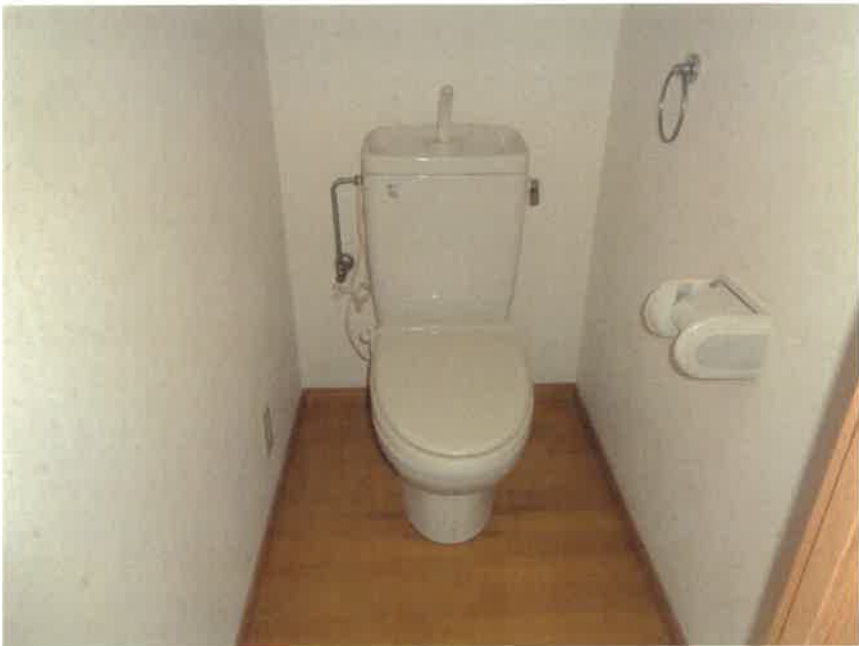
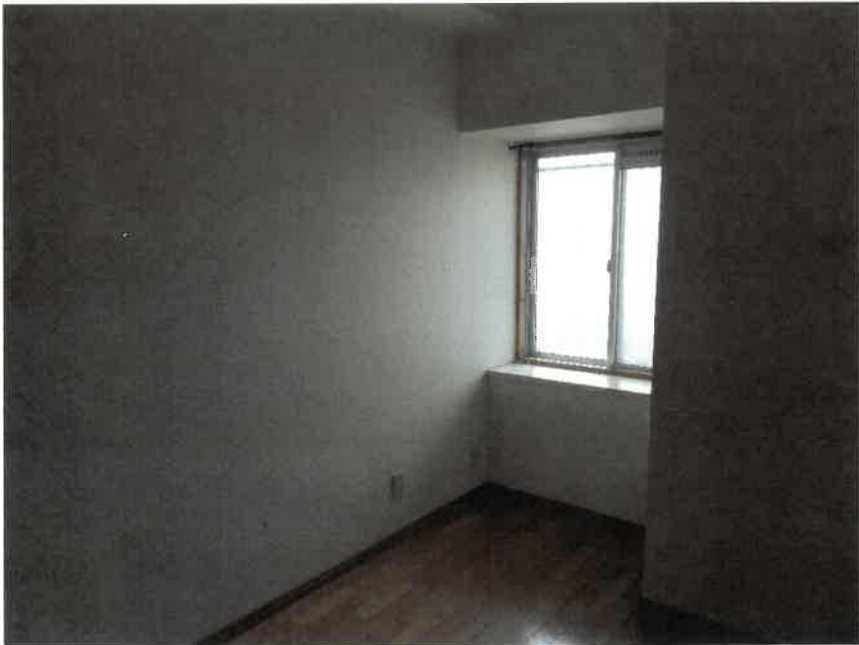
- ・ 写真11～20に示すとおり、本件目的建物(203号室)は空室となっている上、債務者兼所有者とは連絡が取れず、書面照会による回答も得られていない。もっとも、不動産登記簿の記載、管理組合の担当者の説明、その他の資料を総合すれば、本件物件は債務者兼所有者が空家のまま占有しているものと認めることができる。
- ・ 写真20に示す部分には、窓ガラスの亀裂が見られる。また、写真19に示す部分には壁面クロスの亀裂が見られ、写真17、18に示す部分には壁面クロスの汚れ、凹みが見られる。
