期間入札の公告

建物の名称 河内松原団地A5号棟

現況調査報告書

評 価 書

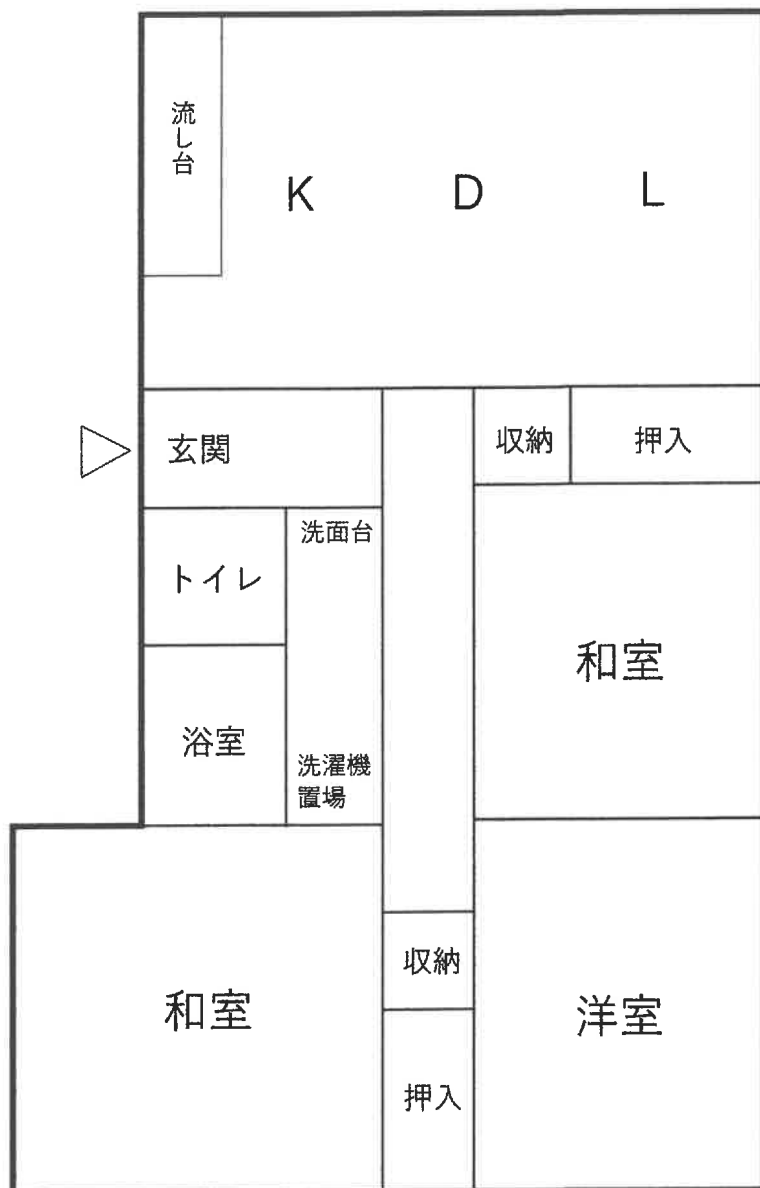
間取図 (概略)

構 造	鉄筋コンクリート造1階建	
位 置	5階 (506号室) 開口部の方位：南向き (南東角住戸)	
床 面 積	67.65㎡ (登記面積)	
間 取 り	3LDK	
仕 様	天 井	クロス等
	床	フローリング、畳等
	内 壁	クロス等
	設 備	電気、ガス、給排水、衛生設備等
	その他	—
保 守 管 理 の 状 態	目的建物は内壁クロスに亀裂や剥がれ等の汚損が散見されるなど、経年相応の劣化、老朽化が認められた。	
管 理 費 等	管 理 費	2,500 円(月額)
	修繕積立金	9,200 円(月額)
	滞 納 額	あり (令和7年12月31日現在) 70,200 円(令和7年3月～令和7年8月分)
専有部分の 利用状況等	現況調査報告書記載のとおり。	
特 記 事 項	<ul style="list-style-type: none"> ・ 現況調査報告書によると、上記管理費等のほかに月額300円の自治会費 (1,800円) が滞納となっている。 ・ 南東側の角住戸であるが、東側からの採光はない。 ・ 設備等の稼働の状況を確認したものではない。 ・ 設備等の正確な所有関係やリース関係等は不詳である。
