期 間 入 札 の 公 告

現況調査報告書

評 価 書

(土地付建物)

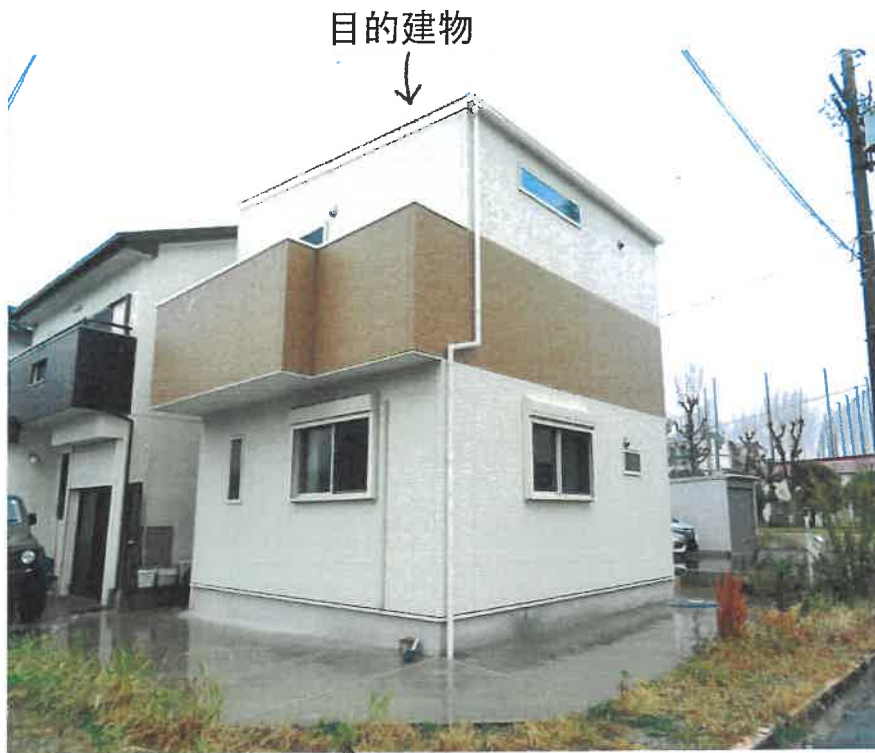
①

↑
目的土地

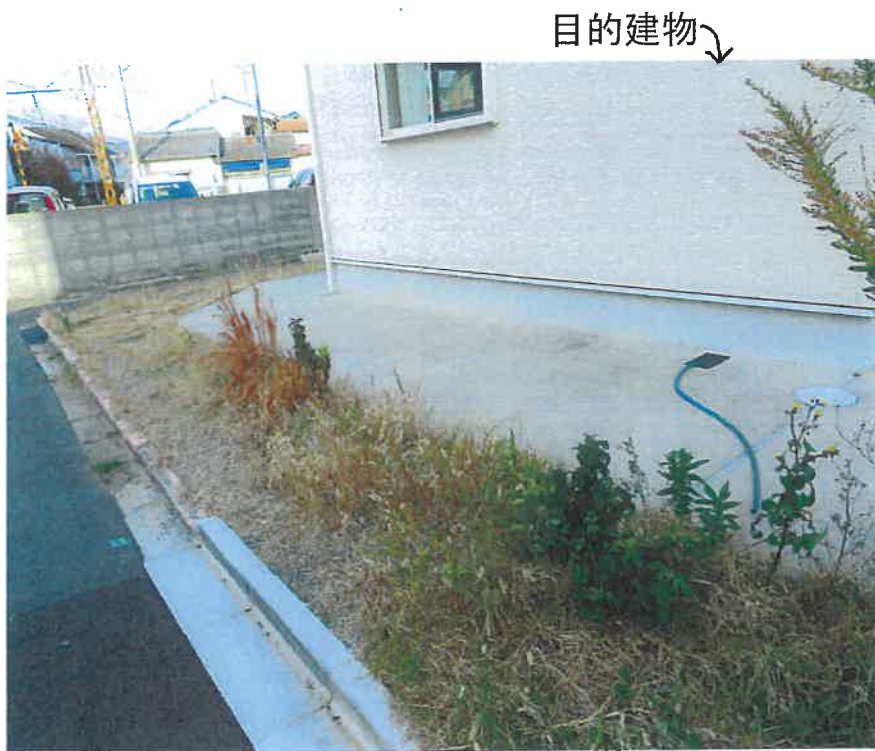
②

↑
道路

↑
目的土地

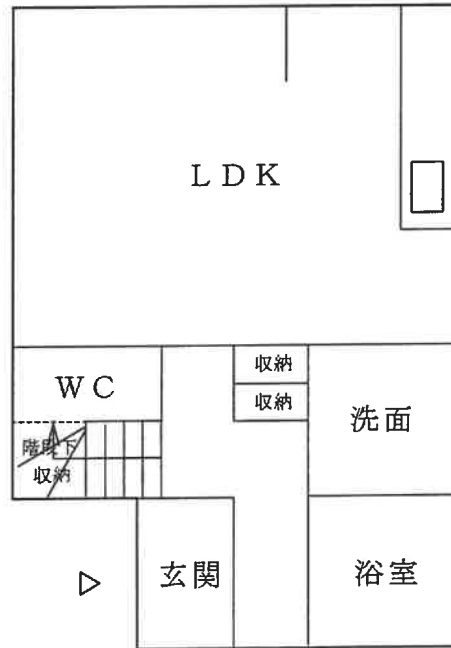
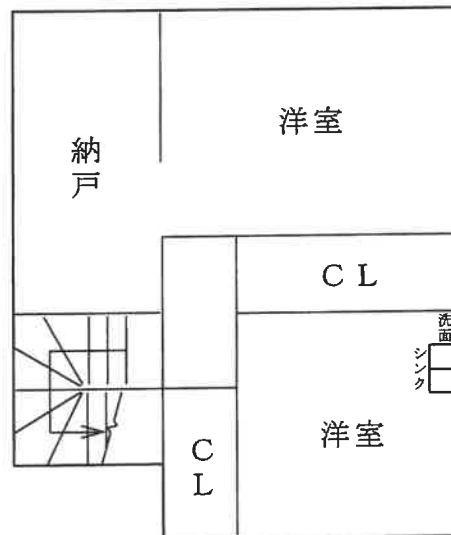
間取図（概略）

区 分	主である建物	
建築時期及び 経済的残存等 耐用年数	建築年月日（登記記載）平成30年10月29日 新築 経過年数 約8年 経済的残存耐用年数 約22年	
仕 様	構 造	木造
	屋 根	合金メッキ鋼板ぶき
	外 壁	サイディングほか
	内 壁	クロス貼ほか
	天 井	クロス貼ほか
	床	フローリングほか
	設 備	電気, 給排水設備等
	そ の 他	食洗機、浴室乾燥機
床面積（現況）	延約 71.01㎡ 増築はなく、登記と現況数量は同じである。	
現況用途等	階 層	2階建
	現況用途	居宅
	間 取 り	2LDK+納戸
品 等	普通	
保守管理の状態	普通	
建物の利用状況	債務者兼所有者が空家の状態で占有している。	
特 記 事 項	<ul style="list-style-type: none"> ・目的建物は築後約8年経過している。内外ともに目立つ損傷等はなく、経年相応の減価と考えられる。所有者によれば、設備の稼働状況は不明とのことである。 ・目的建物の2階南東側洋室には用途不明のシンクと洗面ボウルが設置されている。 ・目的建物について、建築時期・構造・種類等の要因を踏まえ現地調査を行った結果、アスベスト含有建材が使用されている可能性は低いと考えられる。なお、アスベスト使用の詳細については専門調査機関の分析調査を要する ・目的建物は完了検査を受けている。
