期間入札の公告

- 1 所 在 堺市西区浜寺元町三丁
地 番 245番4
地 目 宅地
地 積 12.73平方メートル
(現況)
地 目 雑種地
- 2 所 在 堺市西区浜寺元町三丁
地 番 245番7
地 目 宅地
地 積 77.39平方メートル
- 3 所 在 堺市西区浜寺元町三丁245番地7
家屋 番号 245番7
種 類 居宅
構 造 木造瓦葺2階建
床 面 積 1階 45.28平方メートル
2階 34.78平方メートル

現況調査報告書

評 価 書

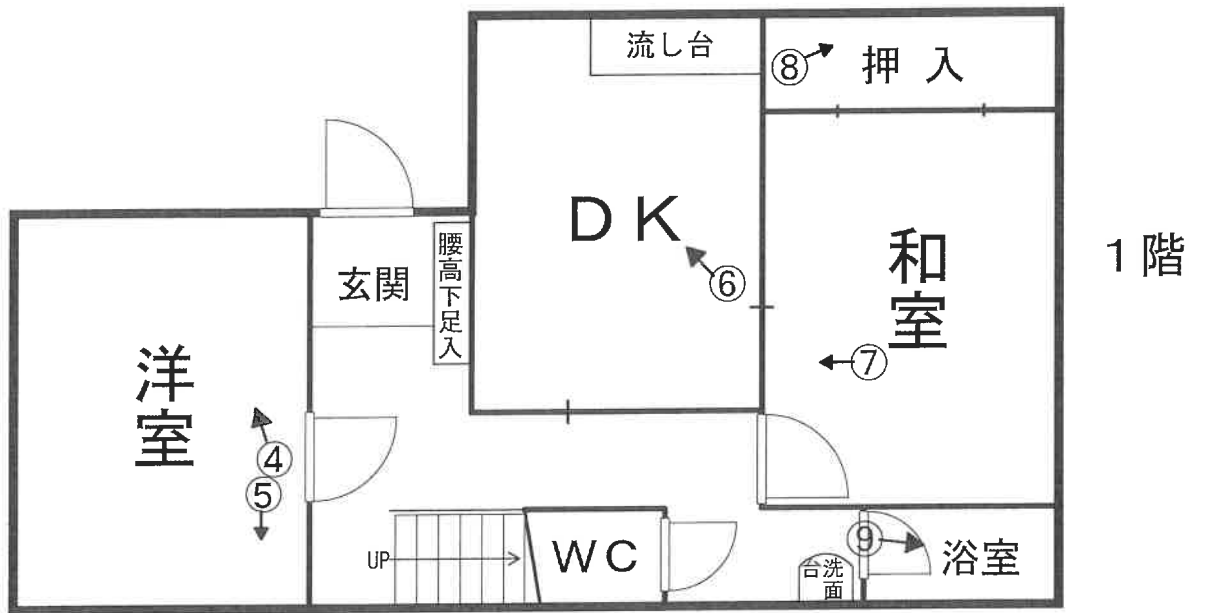
間取略図

- (1) 目的建物の形状は別紙間取略図のとおりであり概ね公簿面積と一致する。
- (2) 室内の状況は別紙添付写真のとおりであり、家財道具や日常生活用品等の動産類がほとんど見当たらず、表札の上にある郵便受け及び玄関ドアの投入口にテープを貼って塞がれていること、台所等の水回りが乾ききっており各所に埃が堆積していること、初回臨場時に玄関ドアに貼付した照会書等入りの封筒が立入調査時にもそのまま残っていたことなどから相当期間人の出入りが無い状態であると認められた。
- (3) 玄関先の庇に損傷、1階洋室の天井付近に雨漏り跡のようなシミ、DKの内壁に広範囲にわたる目立った汚損、1階和室の押入の天袋に天井板が浮いている箇所、浴室の内壁にカビ汚れや亀裂、各所の床に軋みや撓み、各和室の畳の損耗、バルコニーの金属部分の至る所に赤錆のような腐食があるなど、経年（50年以上）と相まって老朽化が進んでいると思われる。

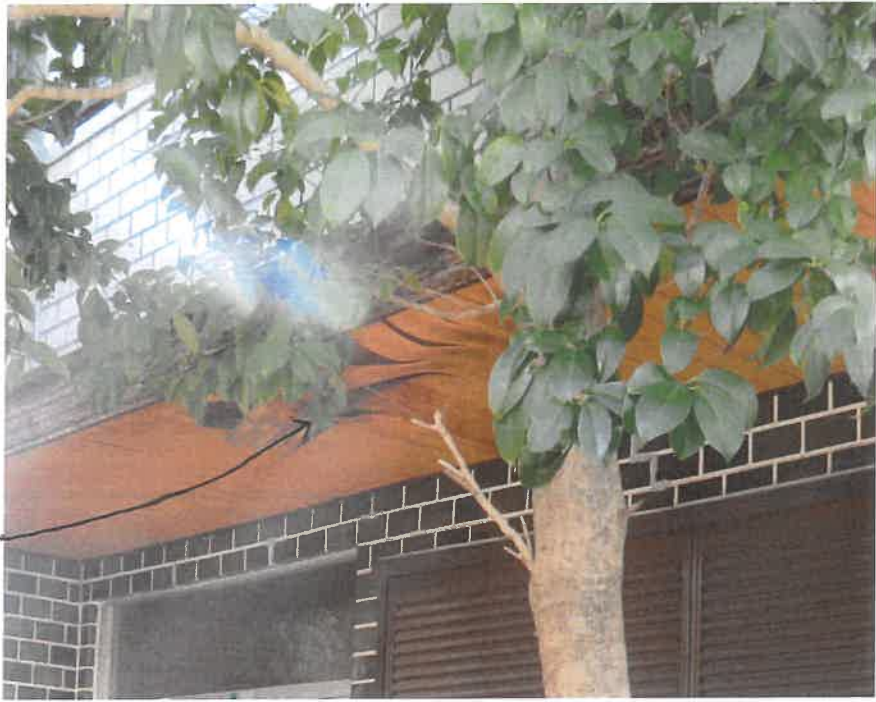
③

底の損傷

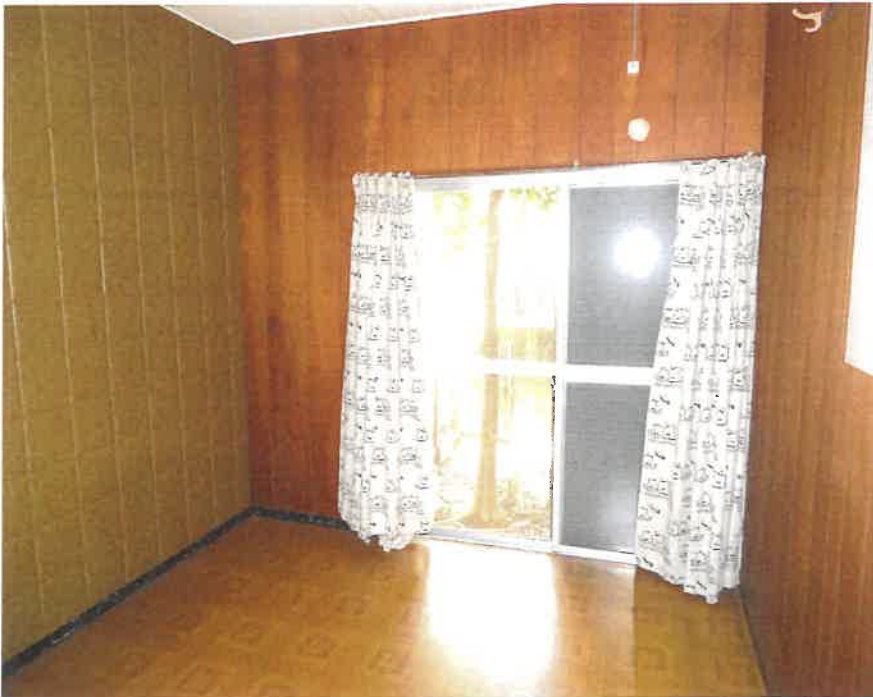
④

天井付近の雨漏り跡のようなシミ

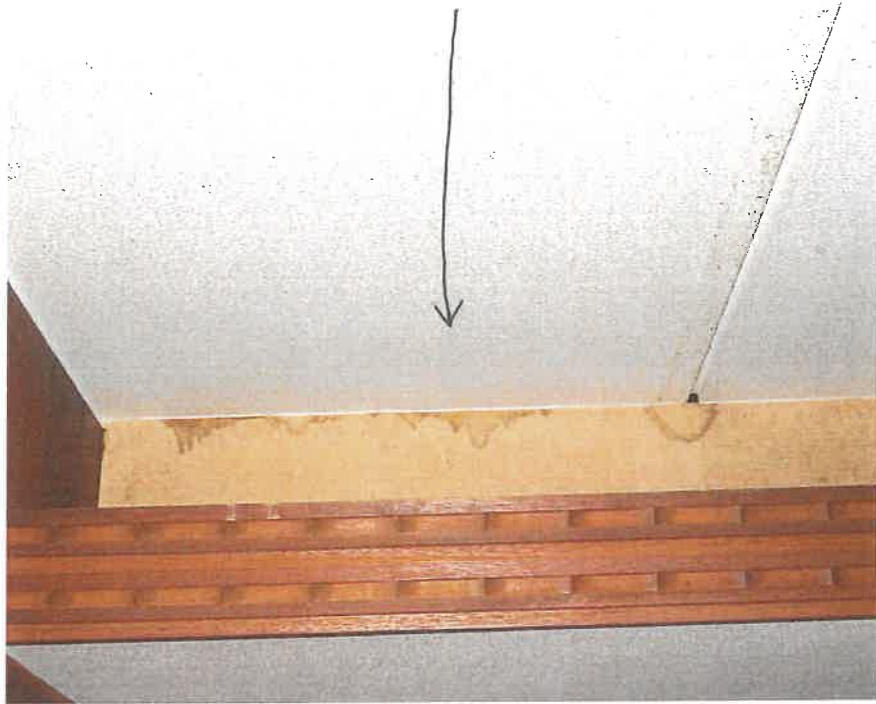
⑤

全体的な壁の汚れ

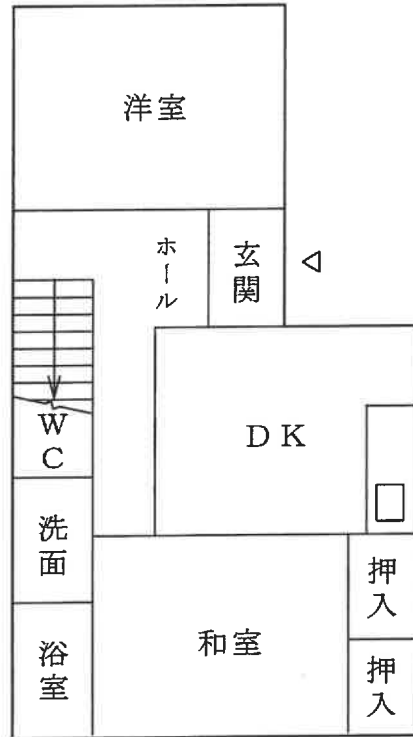
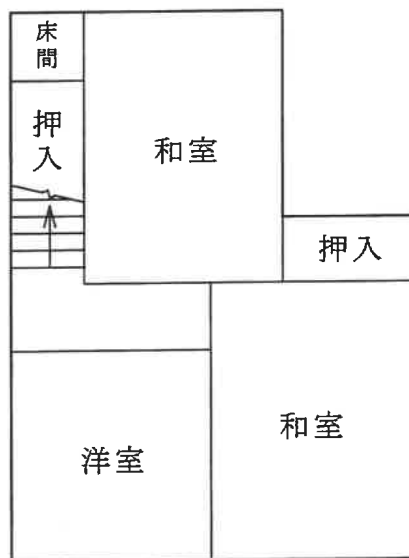
間取図（概略）

区 分	主である建物	
建築時期及び 経済的残存等 耐用年数	建築年月日 （登記記載）昭和48年8月1日 新築 経過年数 約52年 経済的残存耐用年数 0年 経済的耐用年数を満了している	
仕 様	構 造	木造
	屋 根	瓦葺
	外 壁	吹付ほか
	内 壁	繊維壁・クロス貼・板貼ほか
	天 井	板貼・ボードほか
	床	畳・フローリングほか
	設 備	電気, 給排水設備等
	そ の 他	特になし
床面積（現況）	延 80.06㎡ 増築はなく、登記と現況数量は同じである。	
現況用途等	階 層	2階建
	現況用途	居宅
	間 取 り	5DK
品 等	普通	
保守管理の状態	やや劣る	
建物の利用状況	債務者兼所有者が空家の状態で占有している。	
特 記 事 項	<ul style="list-style-type: none"> ・目的建物は築後約52年が経過している。軒裏や庇の木部が総じて腐食しており、ベランダの鉄部が錆びて劣化している。建物内部については、1階洋室の天井と内壁に雨漏り跡、浴室の壁にひび割れとカビ、DKの内壁クロスに汚れ、和室天袋の天井板に浮きがみられ、床にはたわみを感じられる。全体的に老朽化が進行しており、建具の建付けも悪く、経済的耐用年数が満了しているものと考えられる。 ・目的建物について、建築時期・構造・種類等の要因を踏まえ現地調査を行った結果、アスベスト含有建材が使用されている可能性はゼロとはいえない。なお、アスベスト使用の詳細については専門調査機関の分析調査を要する。 ・目的建物は完了検査を受けていない。
