## 期 間 入 札 の 公 告

名古屋地方裁判所民事第2部

# 現 況 調 査 報 告 書

# 評 価 書

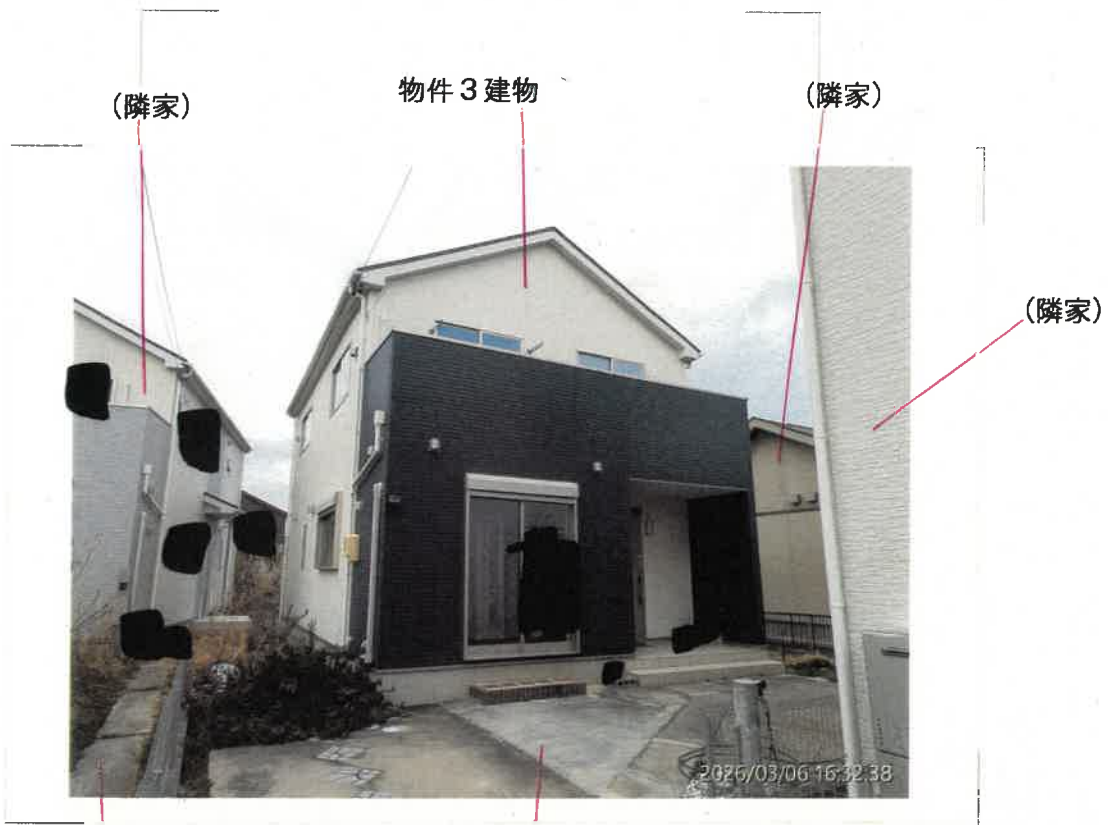
1 物件3建物を  
南西方向から撮影

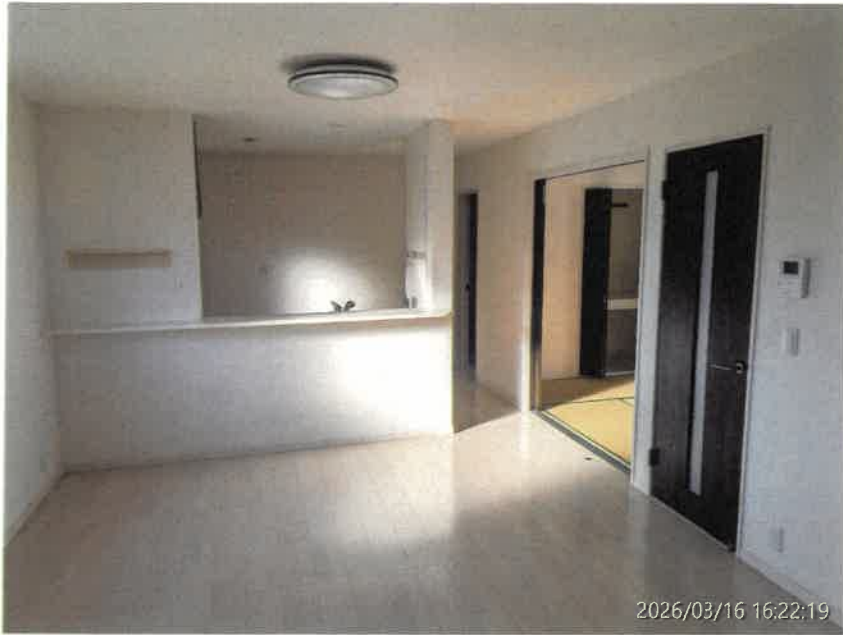
- ・リビング・ダイニングの天井のクロスにヒビが見られる。
- ・和室の畳にシミ、歪みが、引き戸に傷が見られる。
- ・廊下2の壁面(特にコーナーの角)に擦り傷等の損傷箇所が多数見られる。
- ・洋室2の出入口の壁面に傷が見られる。
- ・洋室3の壁面に複数の傷が見られる。幅木に多少の不具合が見られる。

3 リビング・ダイニング

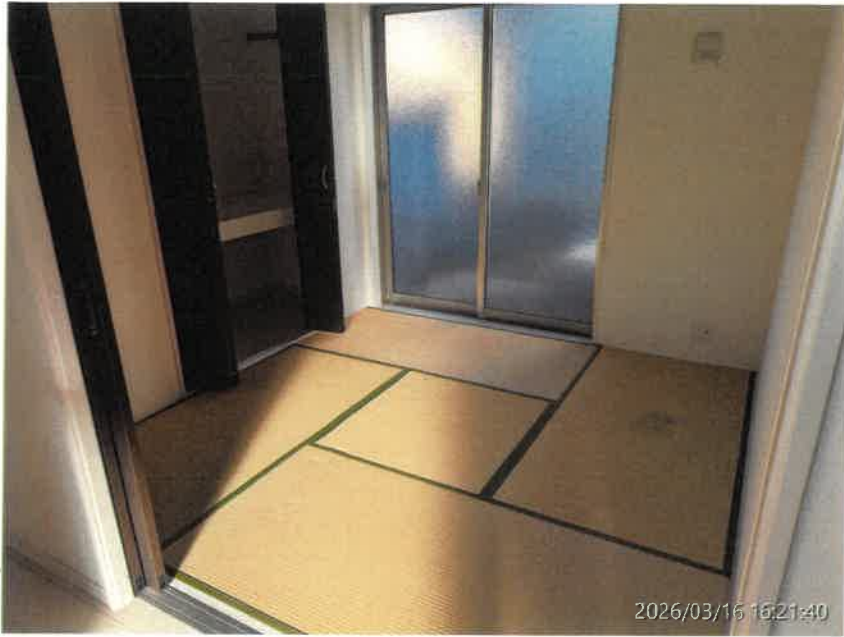
5 和室

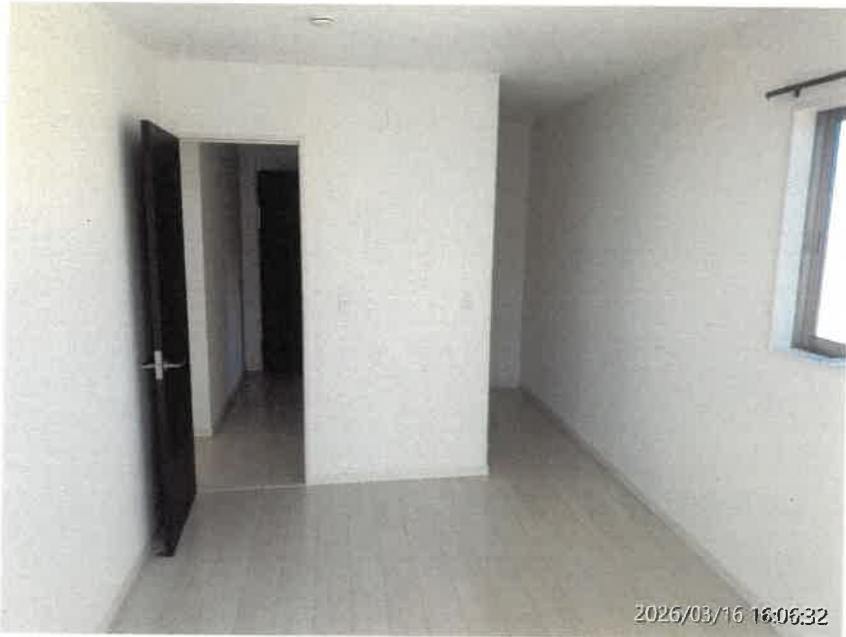
7 洋室3
