期 間 入 札 の 公 告

現 況 調 査 報 告 書

評 価 書

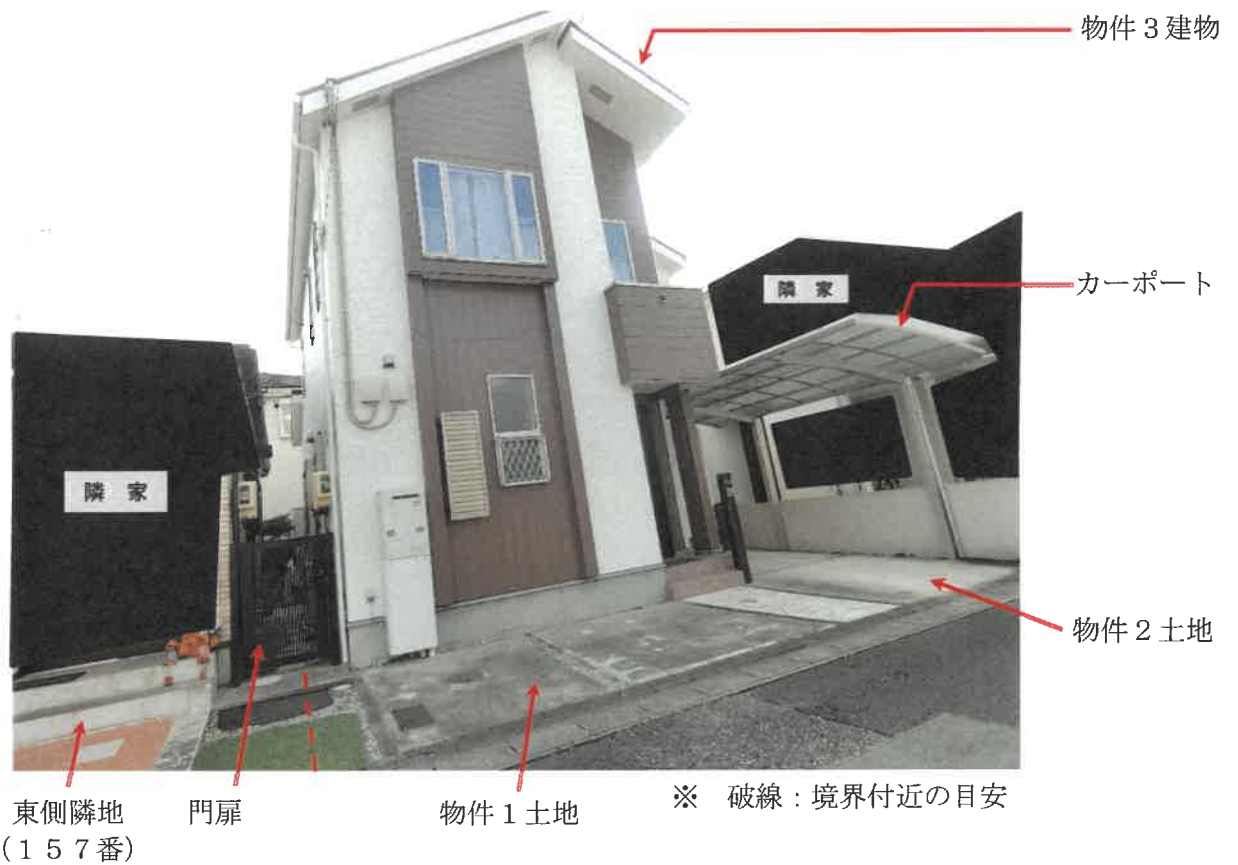
2 物件1ないし3各土地建物の外観

- (3) 物件1及び2各土地に設置されている工作物及び動産は次のとおりである（設置場所は土地建物位置関係図（7枚目）参照）。
 - ア カーポート（写真1及び2）
 - イ 簡易物置
 - (4) 物件1土地と東側隣地（名古屋市北区六が池町157番の土地）に跨って門扉が設置されている（Aの陳述9及びAの元妻の母の陳述1ないし3参照、写真2）。また、東側隣地の南西角付近の樹木が物件1土地に越境している。

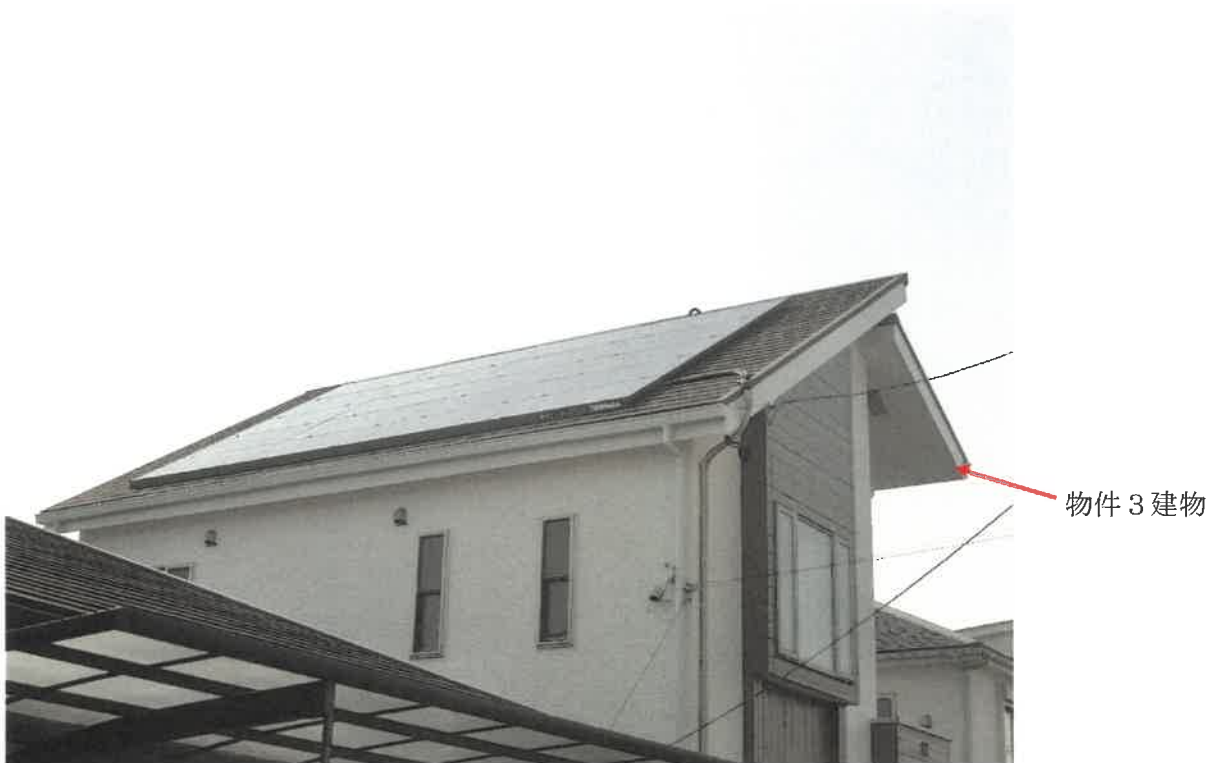
4 物件3建物の屋根に設置された太陽光発電パネル

- 3 物件3建物の現況等について
 - (1) ほぼすべての家財道具が搬出された空き家の状態である。
 - (2) 屋根に太陽光発電パネルが固定設置されている（写真4）。また、物件3建物の内外に太陽光発電及び蓄電に関係する以下の機器が設置されていた。
 - ア 室内（洗面脱衣所）
 - (イ) パワーコンディショナ（型式：TPV-PCS0550B）

- ア 洋室1壁面の損傷（写真8）
 - イ 洋室2建具の損傷（写真9）
 - ウ 浴室ドアガラスの損傷（写真10）
- 4 その他
上記3(2)記載の太陽光発電パネル及び蓄電池を含む発電関係設備の所有権については、設置費用を融資した信販会社等に留保されている可能性があり、この場合、買受人は留保所有者から不当利得による償金請求等を受けたり、当該パネル及び蓄電池の撤去及びそれに伴う補修工事等を行わなければならない可能性がある。
