# 現況調査報告書

執行官 田 中 剣 吾

## 評 価 書

評価人 不動産鑑定士  
村上兼三

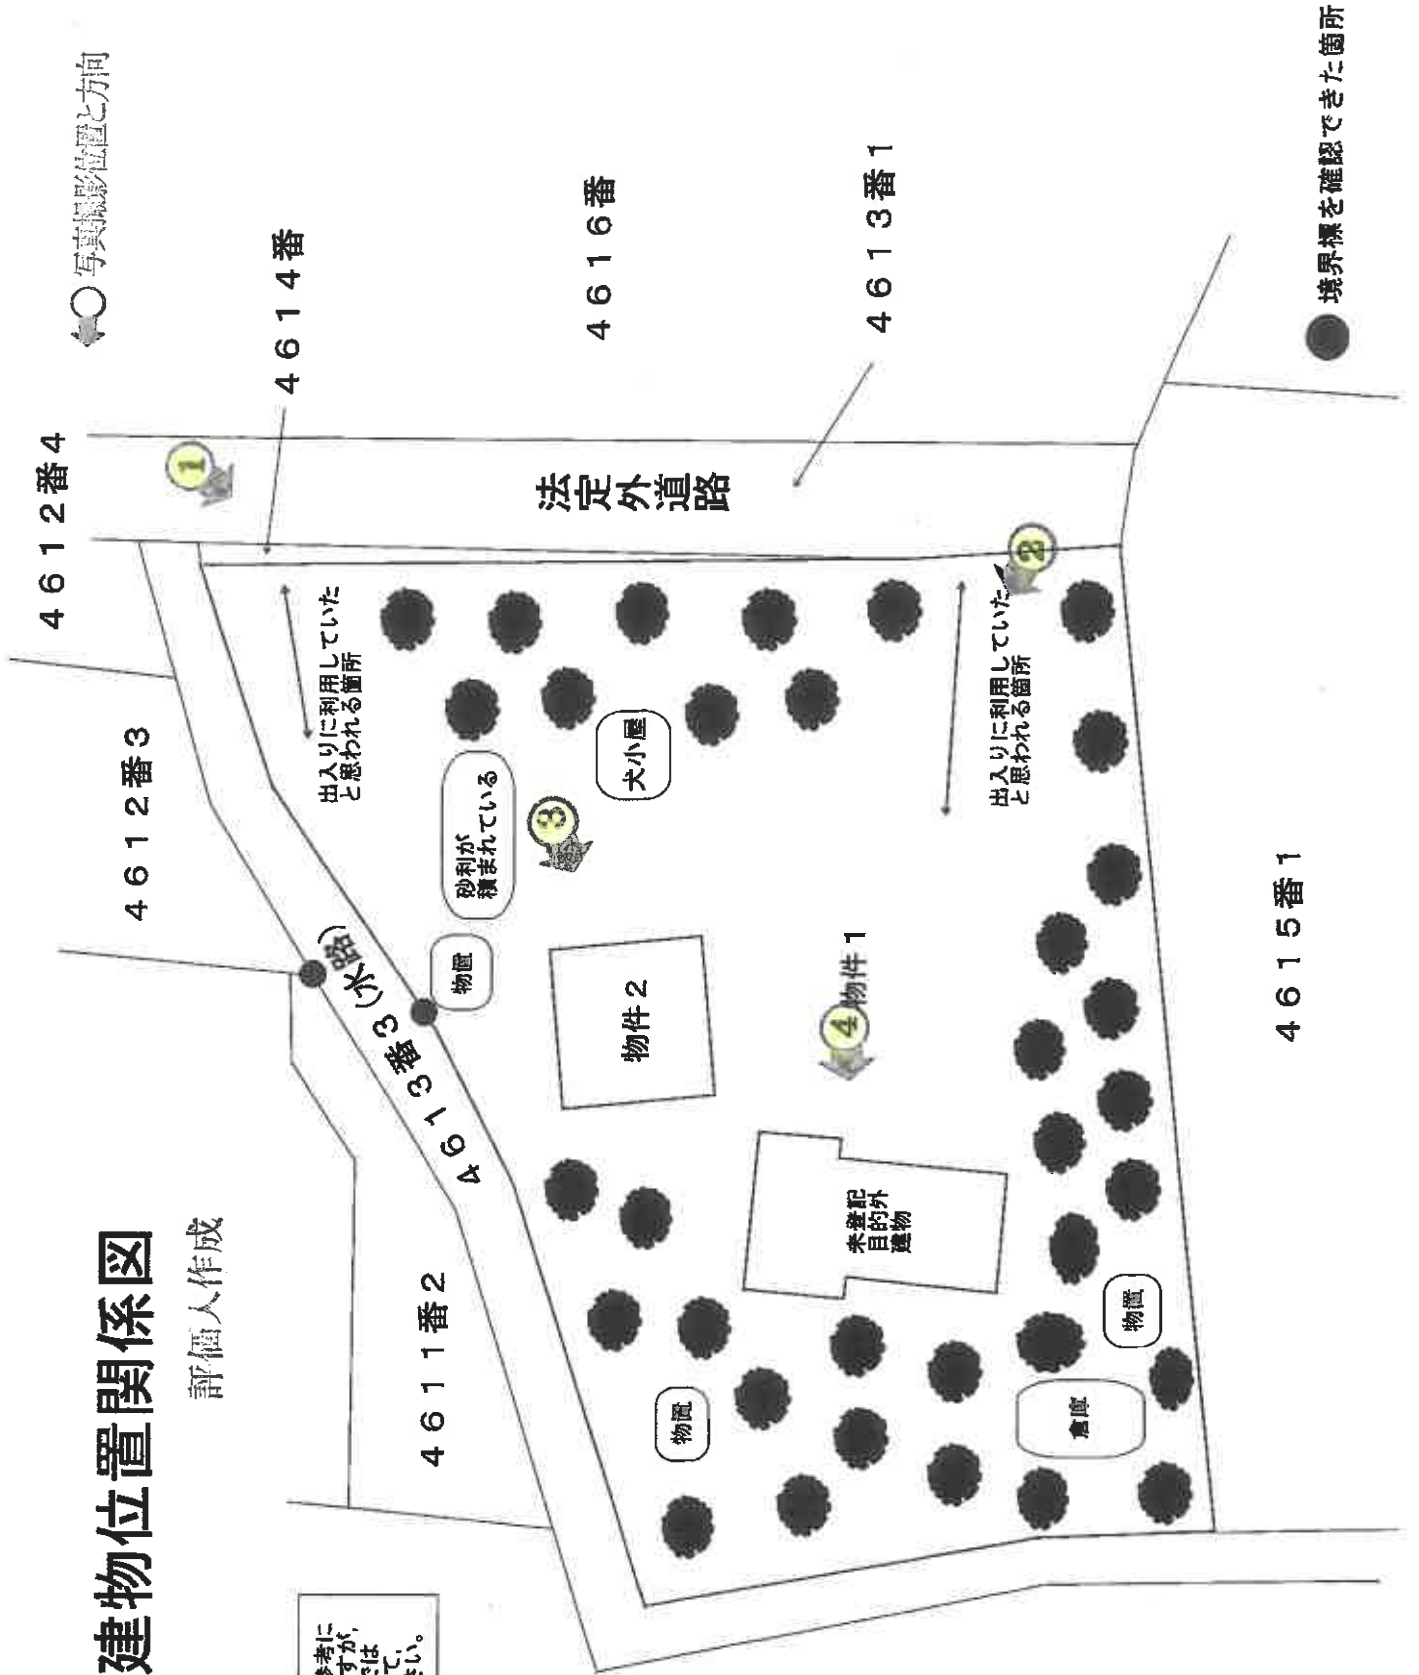
# 土地建物位置関係図

公図・建物図面などの資料を参考に現地踏査して作成しておりますが、測量の専門家が作成した図面ではありませんので、正確性において、限界があることに留意して下さい。

写真撮影位置と方向

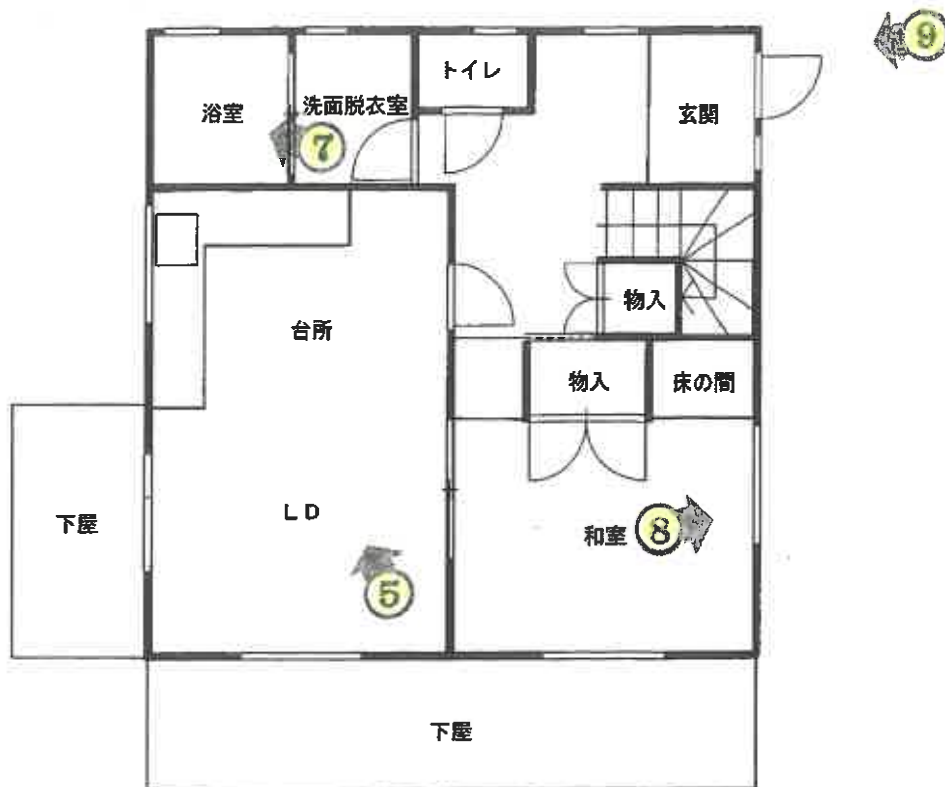
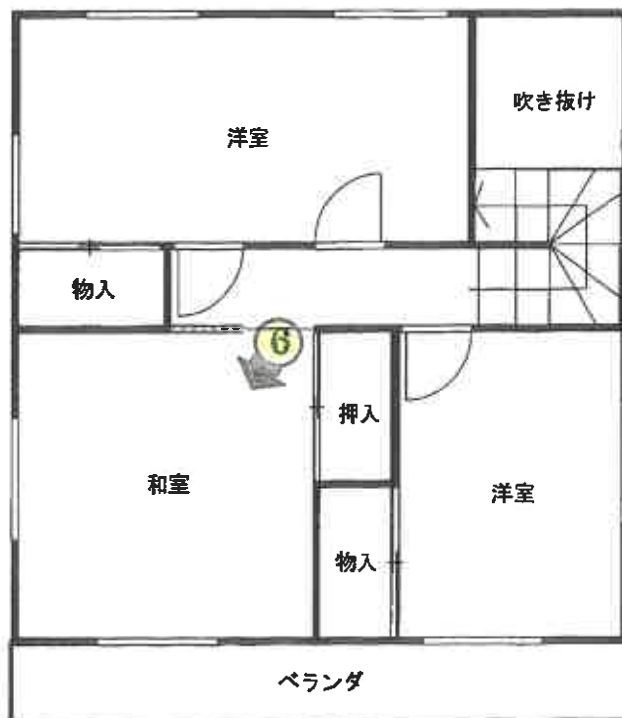
建物間取図

区 分	主である建物	
建築時期及び 経済的残存 耐用年数	建築年月日(登記記載) 経 過 年 数 経済的残存耐用年数	昭和56年1月11日新築 約45年 約0年
仕 様	構 造 屋 根 外 壁 内 壁 天 井 床 設 備	軽量鉄骨造 亜鉛メッキ鋼板ぶき サイディング クロス、合板など 合板など 畳、フローリング、カーペット、タイルなど 電気。上水道と汲み取りとのこと。LPガス(ガスボンベは撤去済み)、太陽熱温水器(屋根に設置されている)
床面積(現況)	第3 目的物件記載のとおりであり、延べ面積は104.94㎡である。	
現況用途等	現況用途 間 取 り	居宅 4LDK（別添間取図を参照）
品 等	普通である。	
保守管理の状態	長期間、空家であり、劣る。	
建物の利用状況	亡A相続財産が、空家の状態で、占有している。

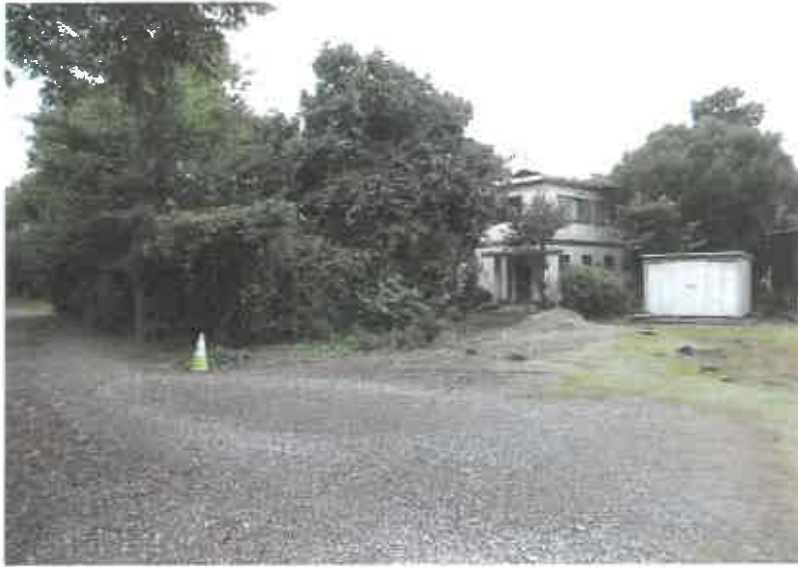
①

- 1 物件2（本建物）及び未登記目的外建物の敷地等として利用されている（写真①②③④及び土地建物位置関係図参照）。南東側が幅員約5メートルの未舗装道路に接する。評価人の調査によると、当該道路は茂原市が管理する法定外道路とのことである。
- 2(1) 本土地と北側水路(4613番3、地目：用悪水路、所有者：(旧)建設省)とは、北東側の一部に境界標が存在するものの、それ以外の境界線の大部分は判然としない。また、本土地の東側隣接地(4614番、地目：畑、所有者：亡A相続財産)は、現況において本土地と一体化していることから(写真①参照)、境界線は不明瞭である。
- (2) 本土地の西側と南側の各境界付近は竹藪になっており、立ち入ることができなかつたため境界線は未確認である。
- 3 本土地の北側には、簡易物置(動産)が置かれ、砂利が積まれた箇所も見られた。また、南西側に朽廃した物置2個と倉庫(いずれも動産)が存在する(土地建物位置関係図参照)。

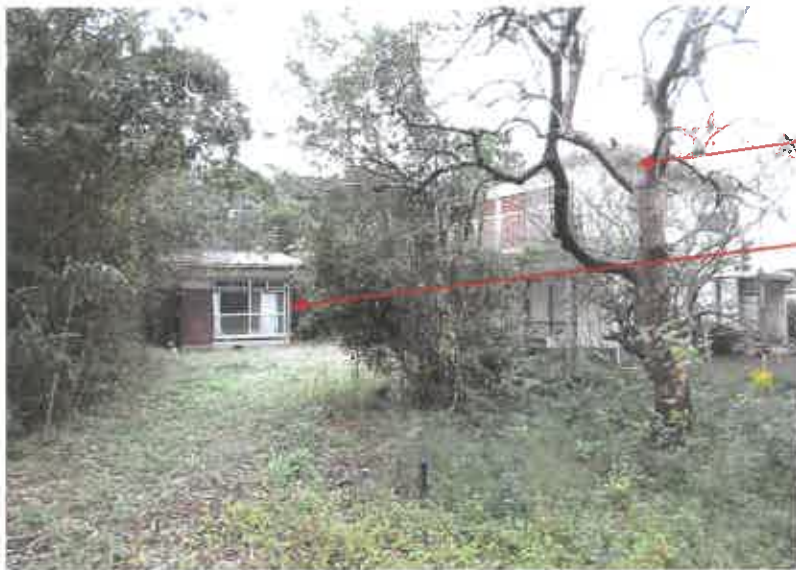
②

物件 2

未登記目的外建物

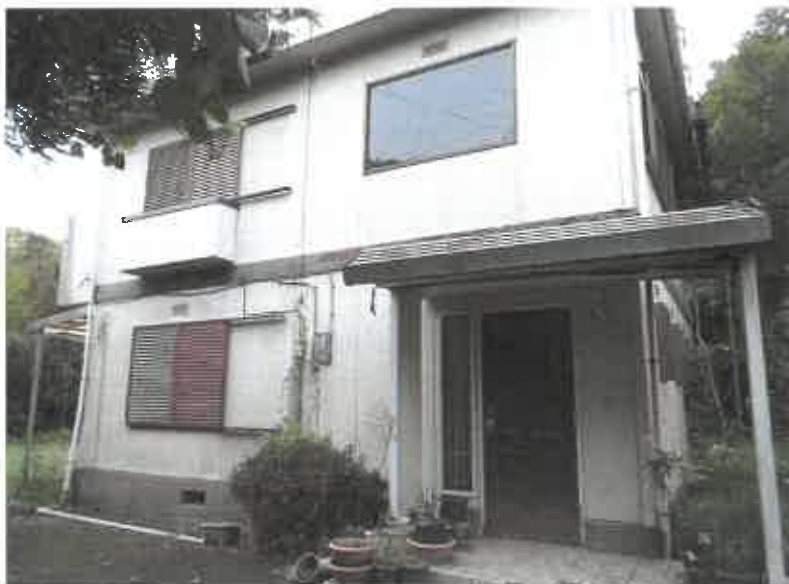
③

物件 2

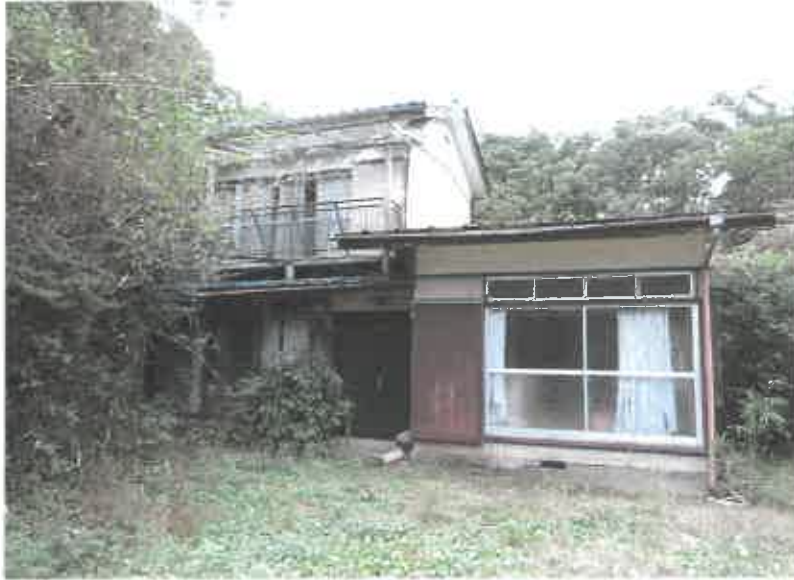
④  
未登記目的外建物

目的外建物の概況 (物件1関係)	
所在地	茂原市粟生野字壱畝割3098
家屋番号	<input checked="" type="checkbox"/> ない(未登記) <input type="checkbox"/>
種類	<input checked="" type="checkbox"/> 居宅 <input type="checkbox"/> 店舗 <input type="checkbox"/> 共同住宅 <input type="checkbox"/> 工場 <input type="checkbox"/> 倉庫 <input type="checkbox"/>
構造	木造亜鉛メッキ鋼板ぶき2階建
床面積(概略)	1階 66.94㎡ (実測約69㎡) 2階 28.92㎡ ※茂原市令和7年度固定資産課税台帳・名寄帳の記載による
所有者	<input checked="" type="checkbox"/> 土地所有者 <input type="checkbox"/> その他の者( ) <input type="checkbox"/> 不明
建築時期	<input checked="" type="checkbox"/> 昭和44年 月 日ころ ※茂原市令和7年度固定資産課税台帳・名寄帳の記載による <input type="checkbox"/> 不明
建築者	<input type="checkbox"/> 現所有者 <input type="checkbox"/> その他の者( ) <input checked="" type="checkbox"/> 不明
その他の事項	<ul style="list-style-type: none"> <li>・物件1の南西側に建在する(写真④及び土地建物位置関係図参照)。</li> <li>・空き家と推定する。</li> </ul>

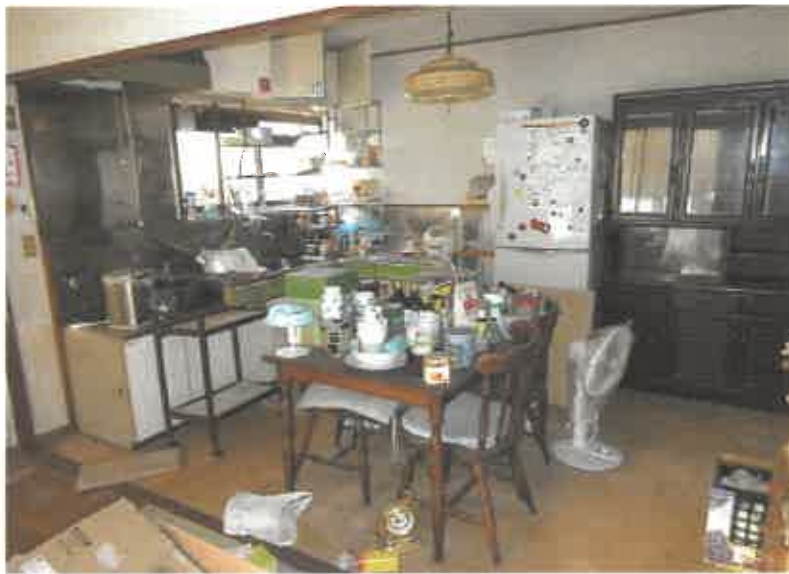
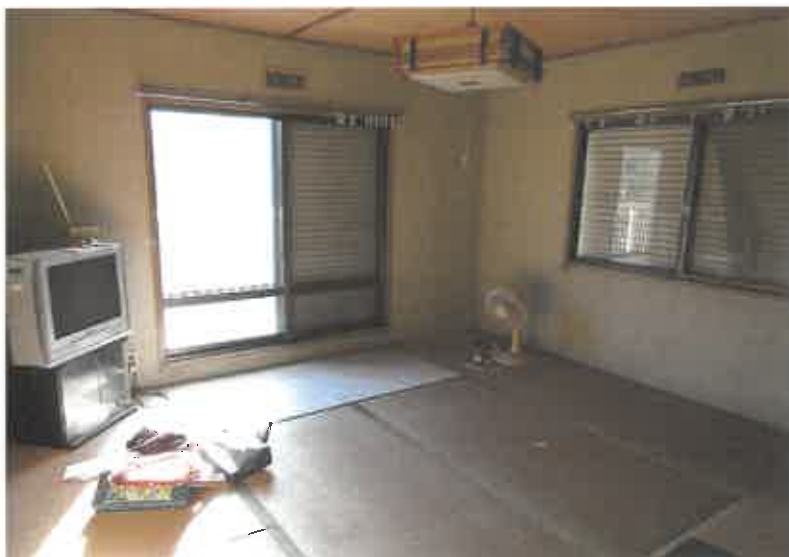
- 1 本建物内は、電化製品や家財道具等が残置していたが(写真⑤⑥参照)、水回り設備は長期間使用された形跡がなく(写真⑦参照)、調査時に電気の供給も停止していたこと等から、人が生活している実態は認められない。内部は家財道具等で雑然とした状態である。
- 2 天井・内壁・床に経年相応の劣化(細かい傷や変色等)及び汚損があり、以下の損傷等も見られた。
  - ・ 1階和室の内壁に雨漏りの跡と推測されるシミがある(写真⑧参照)。
  - ・ LDの床に歩くと沈む箇所がある。
  - ・ LDや2階和室の内壁クロスに複数の剥がれた箇所がある。
- 3 玄関前の階段のタイルが破損している(写真⑨参照)。また、屋根の鼻隠し等の一部が破損して落下していた。
- 4 屋根上に太陽熱温水器が取り付けられているが、正常に作動するかは未確認である。

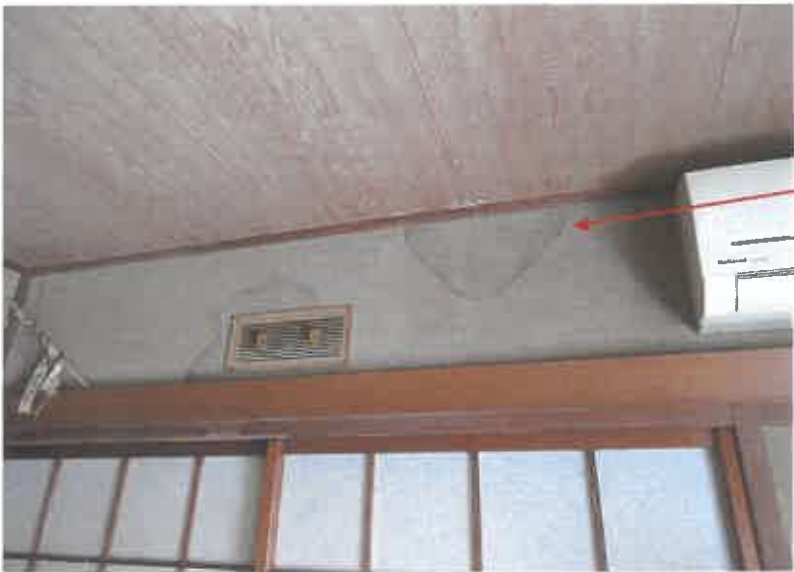
⑧

雨漏りの跡(推測)

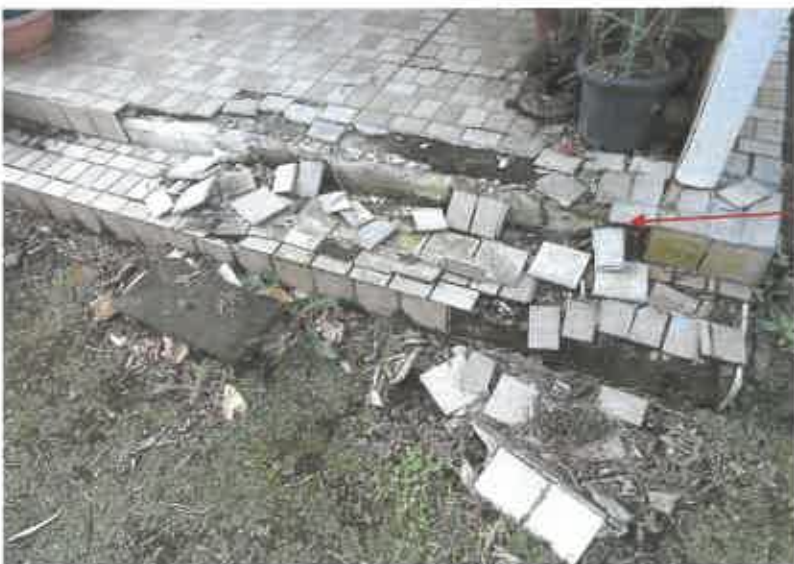
⑨

階段のタイルが割れている
