## 期 間 入 札 の 公 告

- 1 所 在 銚子市豊里台三丁目  
地 番 1110番170  
地 目 宅地  
地 積 220.74平方メートル  
共有者 A 持分12分の11  
共有者 C 持分12分の1
- 2 所 在 銚子市豊里台三丁目1110番地170  
家屋 番号 1110番170  
種 類 居宅  
構 造 木造スレート葺2階建  
床 面 積 1階 48.85平方メートル  
2階 46.37平方メートル  
共有者 A 持分5分の4  
共有者 C 持分5分の1

# 現況調査報告書

# 評 価 書

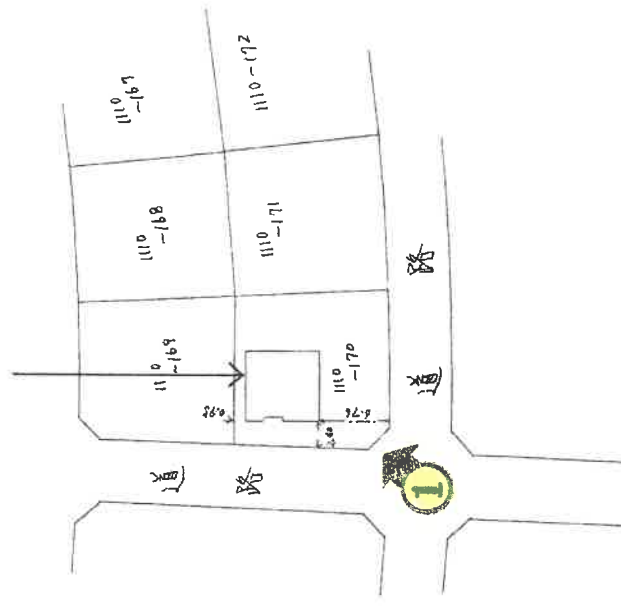
写真撮影位置と方向

1 階 求 積

$6.825 \times 1.82 = 12.421500$   
 $6.370 \times 1.82 = 11.583400$   
 $6.825 \times 3.64 = 24.843000$   
48.857900

床面積 48.85㎡

2 階 求 積

$6.825 \times 1.82 = 12.421500$   
 $5.005 \times 1.82 = 9.109100$   
 $6.825 \times 3.64 = 24.843000$   
46.373600

床面積 46.37㎡

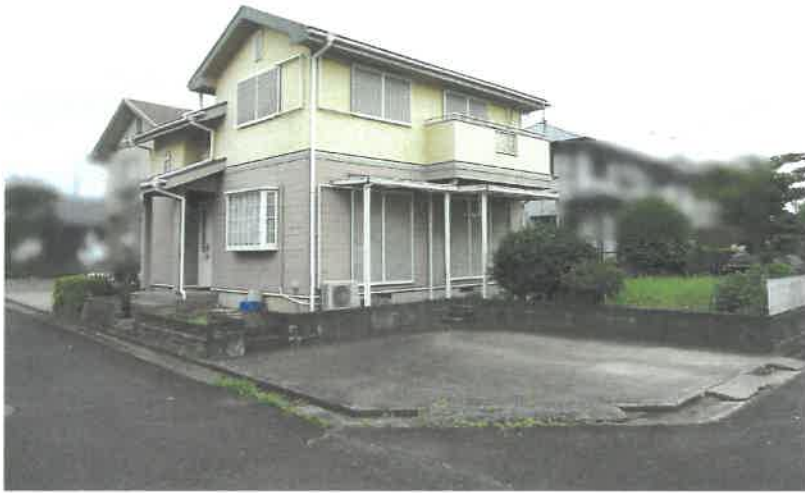
①

- 1 物件2（本建物）の敷地等として利用されており、南西側に駐車スペースがある（写真①参照）。本土地の南西側と北西側が幅員約6メートルの市道に各々接する。本土地内は高低差があり、敷地部分は駐車スペースより約0.4メートル高く、階段が設置されている。
- 2 本土地の範囲は、各隣接地との間に設置されたフェンス等や本土地の北端に存在する境界標の位置を地積測量図と照合することにより、認識することが可能である。
- 3 本土地内に簡易物置（動産）が置かれている。

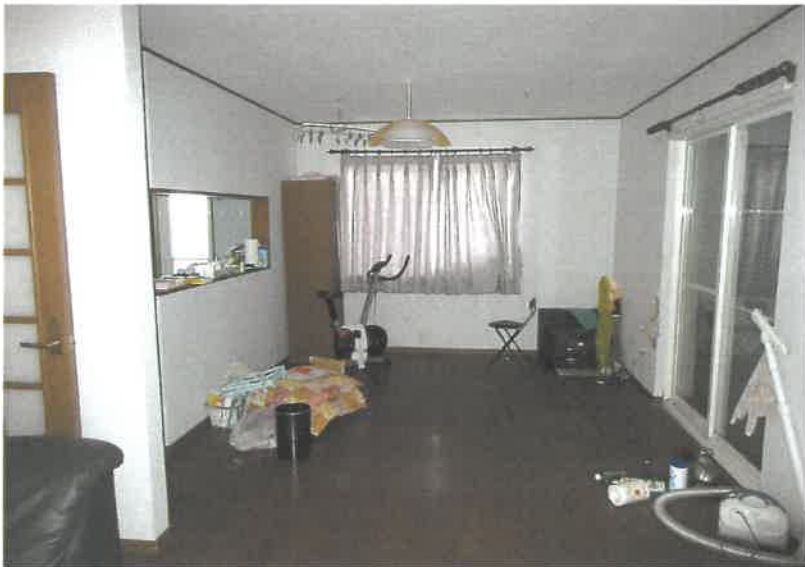
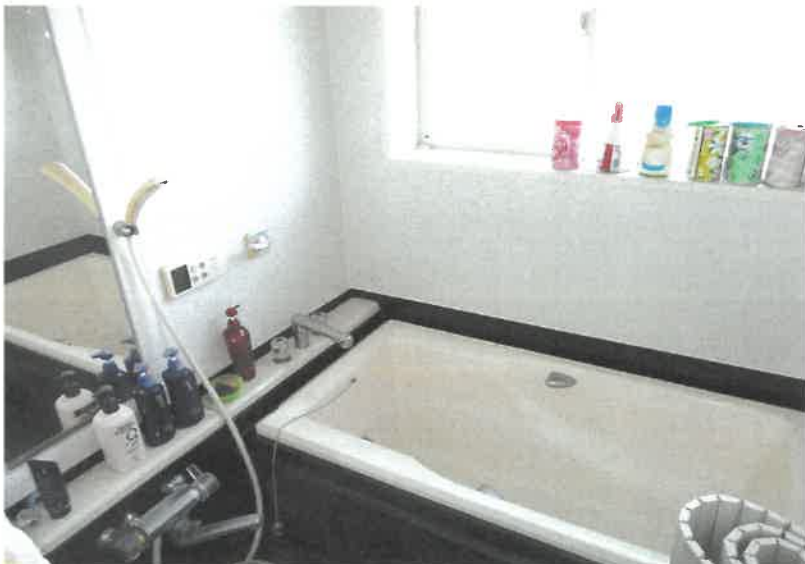
②

- 1 本建物内には電化製品や家財道具等が存在したが（写真②③参照）、調査時に電気の供給が停止しており、人が生活している実態は認められない。各部屋は家財道具やゴミ等が置かれ、やや雑然とした状態である。
- 2 本建物の内部は、天井、内壁、床に経年相応の劣化（細かな傷や変色等）及び汚損はあるが、特段の損傷等は見られなかった。屋根に太陽光パネルを設置した跡が残っている（「関係人の陳述等」参照）。

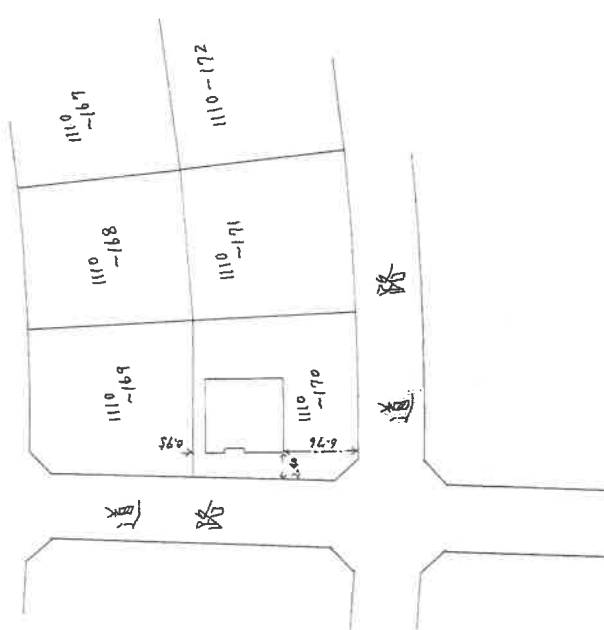
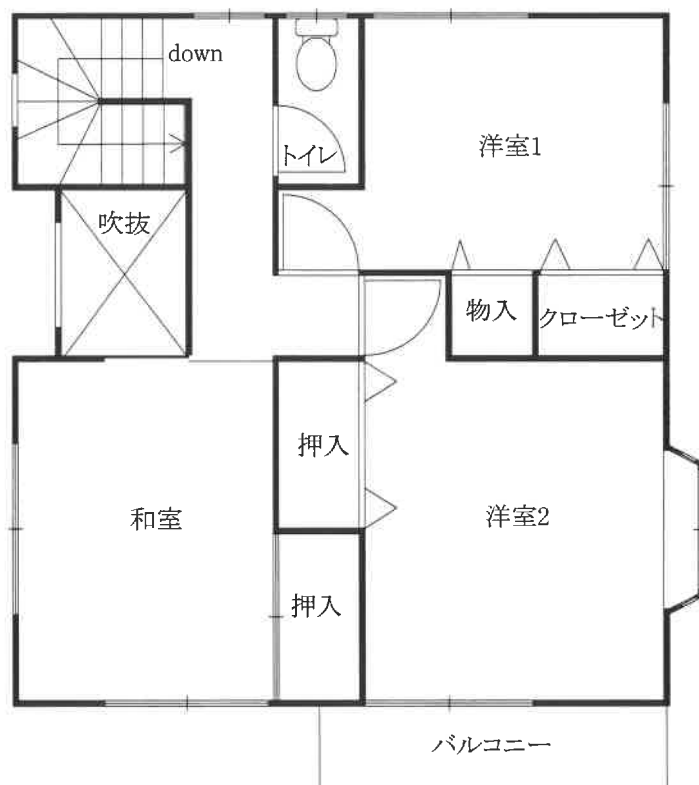
各階平面図写

1 階 求 積

6.825 × 1.82 = 12.421500  
 6.970 × 1.82 = 11.593400  
 6.825 × 3.64 = 24.843000  
 48.857900

床面積 48.85㎡

6.825 × 1.82 = 12.421500  
 5.005 × 1.82 = 9.109100  
 6.825 × 3.64 = 24.843000  
 46.373600

床面積 46.37㎡
