## 期 間 入 札 の 公 告

## 物件明細書

# 現況調査報告書

# 評 価 書

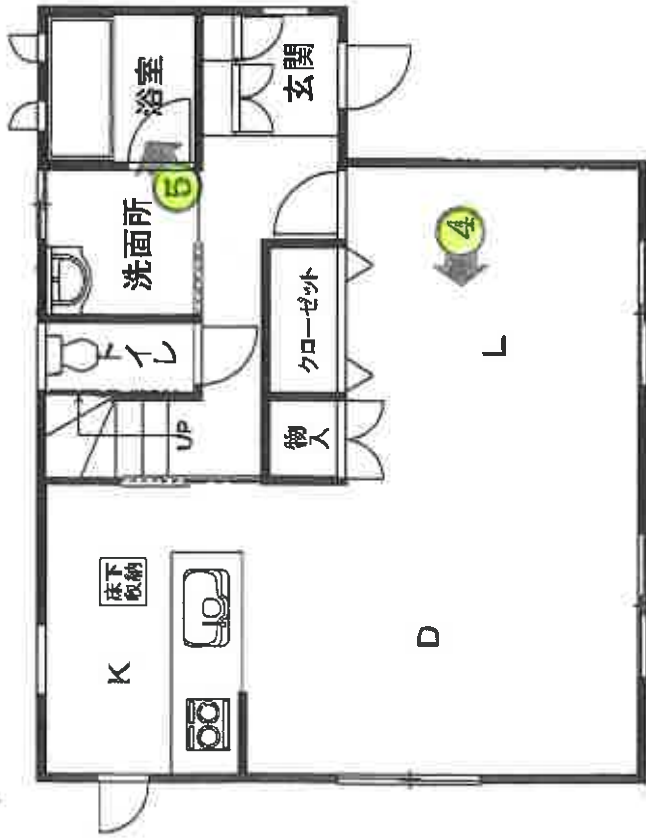
## 間取図

📷 写真撮影位置と方向

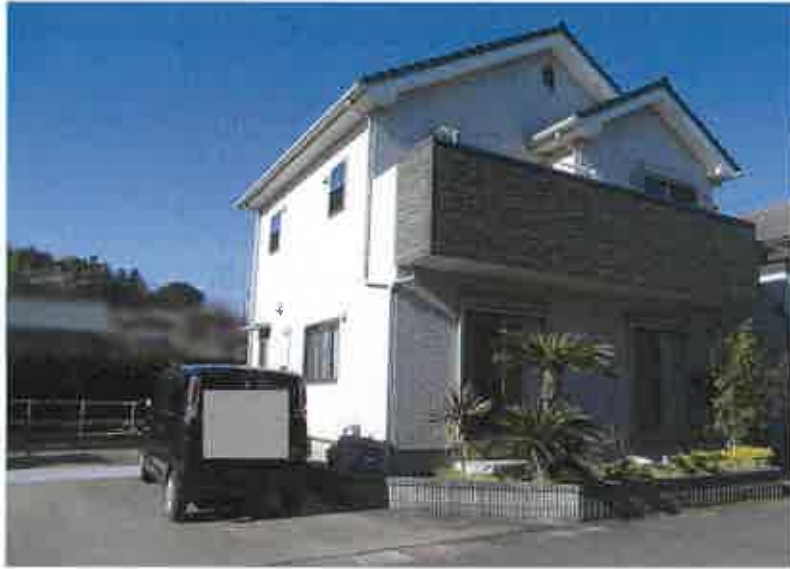
①

- 1 物件3(本建物)の敷地等として利用されており、南端に自動車複数台分の駐車スペースがある(写真①参照)。南東側が現況幅員約6メートルの私道(物件1)に接する。
- 2 本敷地と各隣接地とはフェンス等により概ね仕切られており、これを地積測量図と照合することにより本敷地の範囲を認識することができる。
- 3 上記フェンスの北西端部分の一部が取り外されて(写真③参照)、本敷地内に置かれている。また、古タイヤ等も本敷地内に置かれていた。

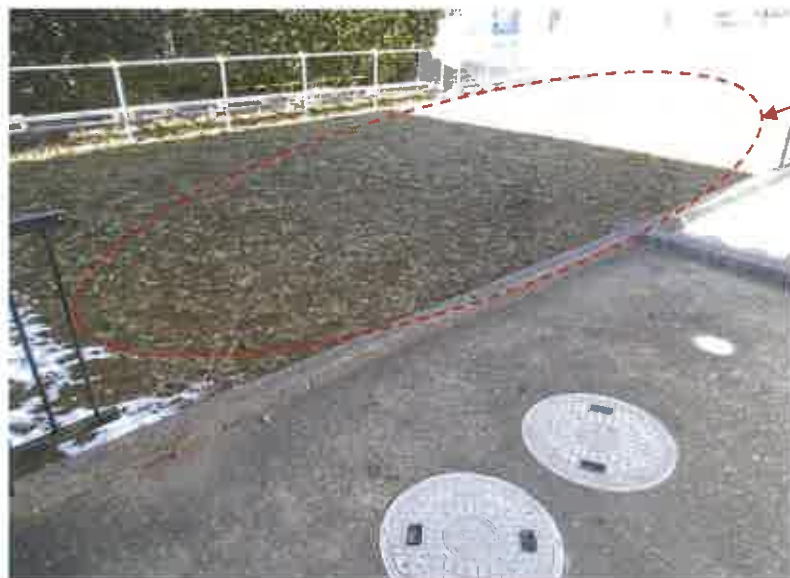
③

フェンスの一部が取り外されている

<p>5 物件2の北西側端に鉄製フェンスが存在するが、一部損壊しており、損壊したフェンスの残骸が物件2に残置されている。物件2上で、物件3建物の玄関脇付近には、複数の車両のタイヤ及び撤去された古いブローアーが残置されていた。</p>
--	--

空家の状態でライフライン等が正常に稼働するか不明、損壊したフェンス・タイヤ・ブローア等が残置されている-5% (物件3)

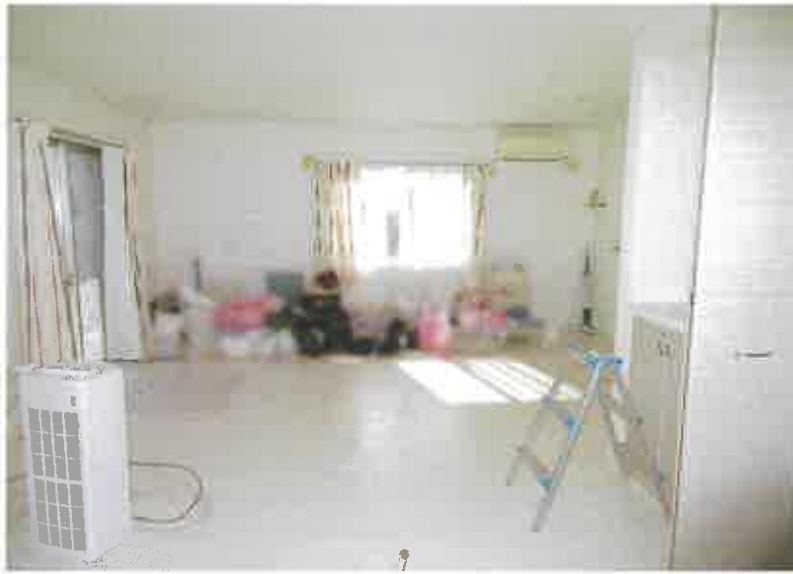
④

- 1 本建物内には、ベッド、エアコン、照明器具等が残置していたが、生活するために必要な家財道具や電化製品は存在せず、人が生活している様子は窺えなかった(写真④⑤⑥参照)。LDの南西側に大量の生活用品等が堆積した状態である。
- 2 天井・内壁・床に経年相応の劣化(細かい傷や変色)及びカビの発生(推測)等による汚損した箇所(写真⑥参照)はあるが、ペットによる引っ掻き傷等の目立つ損傷等は見られなかった。立入調査時、洗面所の換気扇が取り外され、布で塞がれていた(「関係人の陳述等」参照)。

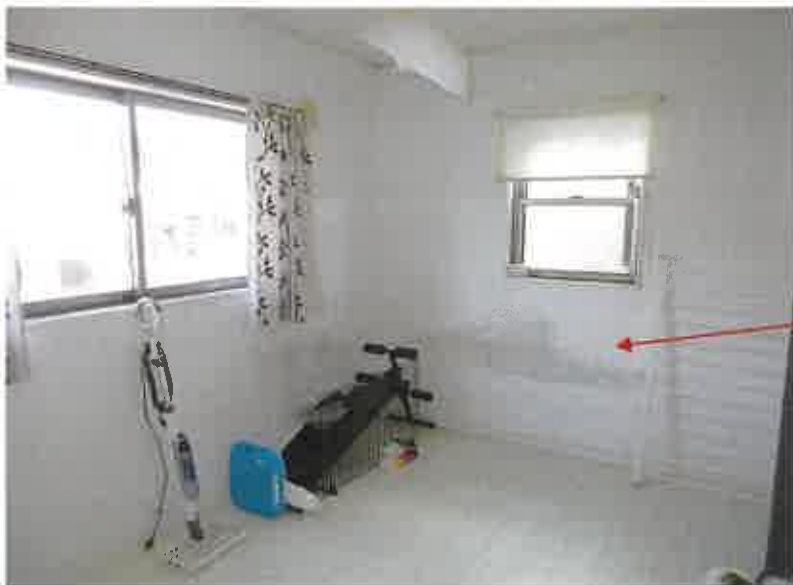
⑥

内壁クロスにカビ  
(推測)が発生している

\*▲10% (P7保守管理の状態欄記載内容を考量，カビの発生の可能性による黒ズミが見られたが，屋根瓦のズレ等による雨漏りの影響の可能性を考量，1階LDの床に大量の生活雑貨類等が置かれており，床等の一部の状況の確認が出来なかったことを考量した。)
