期 間 入 札 の 公 告

千葉地方裁判所民事第4部

現況調査報告書

千葉地方裁判所

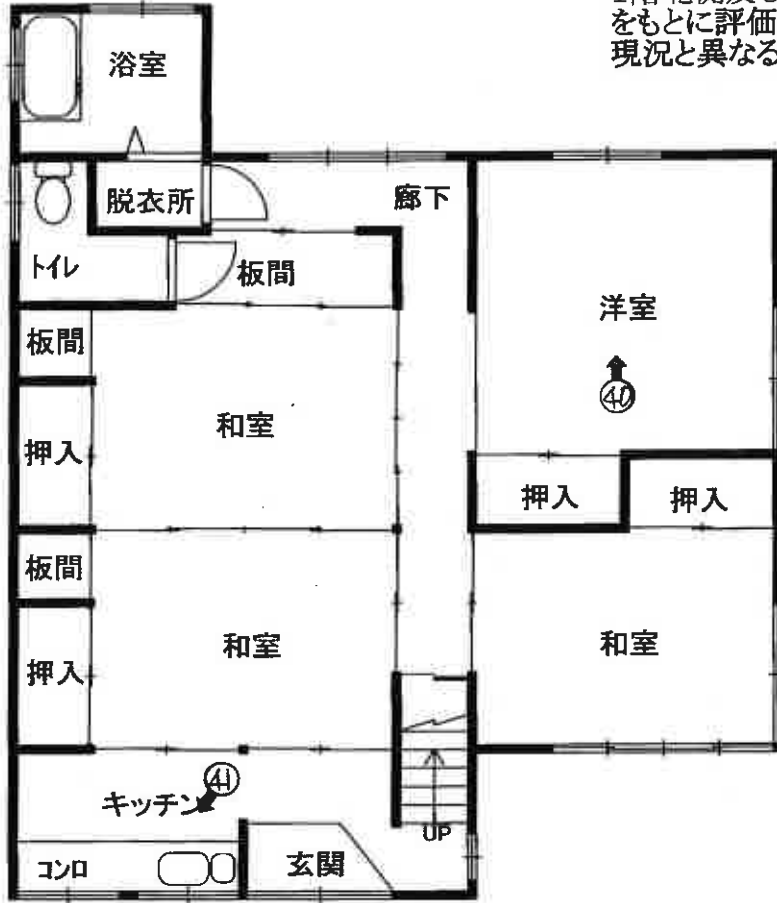
区 分	物件13 未登記附属建物	
建築時期等及び 経済的残存 耐用年数	建築年月日(未登記)	所有会社の代表家族の陳述によると平成1年頃とのこと。
	経過年数	約37年(陳述を前提)
	経済的残存耐用年数	経済的耐用年数は満了していると推察
仕 様	構 造	軽量鉄骨造
	屋 根	スレート葺と推察
	外 壁	スレート等
	内 壁	現し等
	天 井	現し等
	床	コンクリート等
	設 備	電気
	そ の 他	特になし
床面積(現況)	床面積 1階 約7 m ² 現地概測	
現況用途等	現況用途	機械室(冷蔵庫の建屋)
	間取り	1室
品 等	普通	
保守管理の状態	<p>普通</p> <ul style="list-style-type: none"> 外壁の一部が破損しているのが確認された。また、外壁の補修跡が見受けられた。建物外部及び内部のいずれも概ね経年相応の減耗等が生じているものと判断される。 	
建物の利用状況	所有会社が占有しているものと推定する。	
特記事項	<p>1. 建築確認等の交付の記録なし</p> <p>2. 当該建物の使用資材、建築時期等から推察するに石綿(アスベスト)を含有する資材が使用されている可能性は低いと推察される。</p>

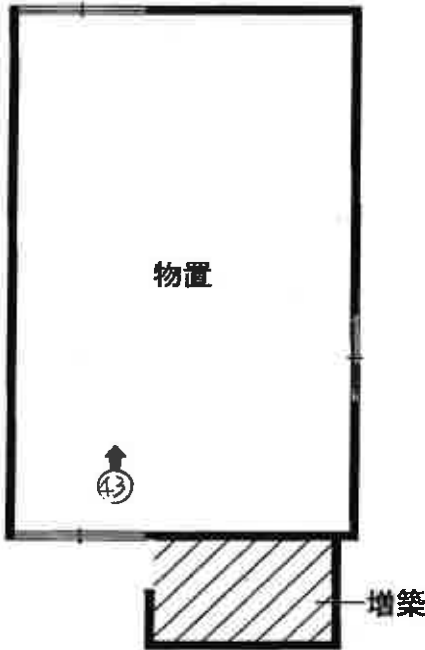
物件14 附属建物 符号2

(2) 別紙間取略図中、黒色斜線部分に増床部分(約4㎡)が存在する。当該増床部分の南西側に引き戸が設けられ、既存部分と当該増床部分とは内部において直接の行き来はできないものの、構造上、当該増床部分は既存部分と一体であると認められることから当該増床部分は既存部分に附合した増築部分と認められる。
 (3) 天井に雨漏りの跡が存在する。

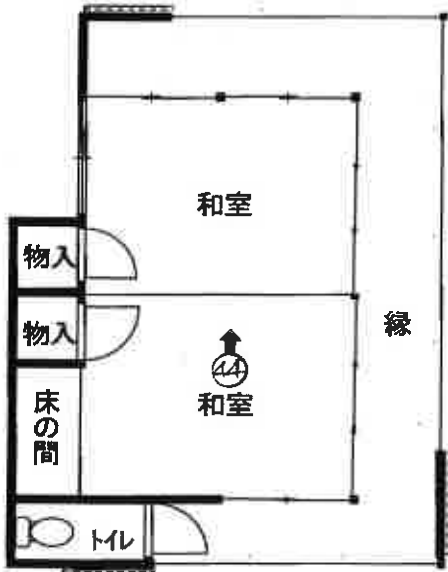
区 分	物件14 附属建物 符号3	
建築時期等及び 経済的残存 耐用年数	建 築 年 月 日	パンフレットによると明治30年代の建築と推定されている。
	経 過 年 数	約120年経過
	経済的残存耐用年数	経済的耐用年数は満了している。
仕 様	構 造	木造
	屋 根	草ぶき
	外 壁	板等
	内 壁	板等
	天 井	板等
	床	畳、板等
	設 備	水洗トイレ、水道は屋外 (上水道、浄化槽)
	そ の 他	特になし
床面積(現況)	床面積 1階 39.63㎡ (登記簿数量と同じ)	
現況用途等	現況用途	居宅
	間取り	6畳2間(別添建物間取略図参照)
品 等	普通	
保守管理の状態	<p>普通</p> <ul style="list-style-type: none"> ・ 国登録有形文化財の「芥川荘」であり、適切に管理されてきたと観察されたが、明治期に建築された建物であることもあり、全体的に老朽化が見受けられた。北端の基礎が浮いており、縁側が外側に向かって傾斜し、軒下の劣化が見受けられた。以上のほかは建物外部及び内部のいずれも概ね経年相応の減耗等が生じているものと判断された。 ・ 所有者家族の陳述によれば、雨漏り、排水の詰まり、建具の建て付け等に問題はなく、利用可能な状態にあるとのことである。 	
建物の利用状況	所有者が占有しているものと推定する。

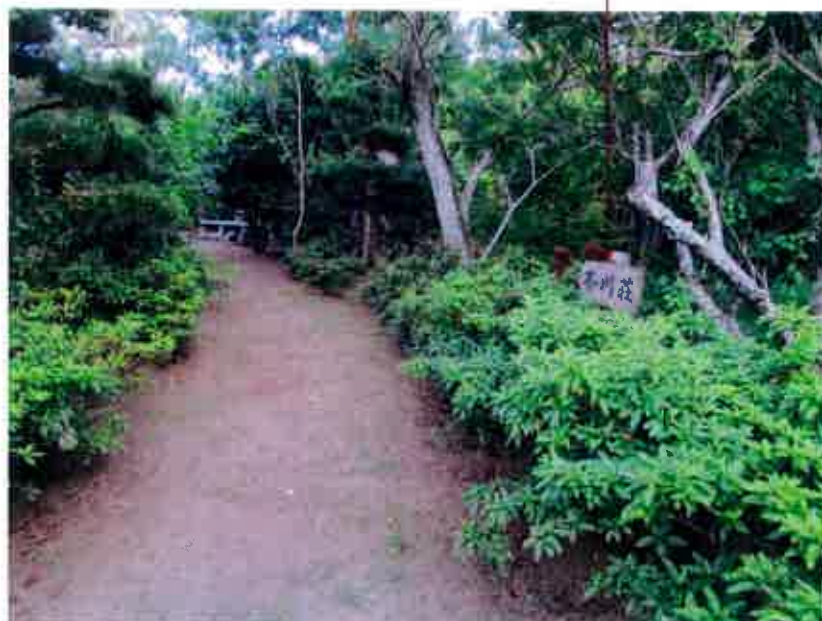
物件14附属建物符号3(芥川荘)の案内表示

- 4 附属建物符号3について
- (1) 本建物は国登録有形文化財及び一宮町の指定文化財となっており、本建物南東側縁側上部に「芥川荘」と表記された表示板が掲げられ、本建物は「芥川荘」と呼称されている。本建物は物件13の旅館営業時には旅館の一施設として活用されていたものと思われるところ、物件13は現況空家状態と認められることから本建物は所有者が居宅として占有するものと認められる。

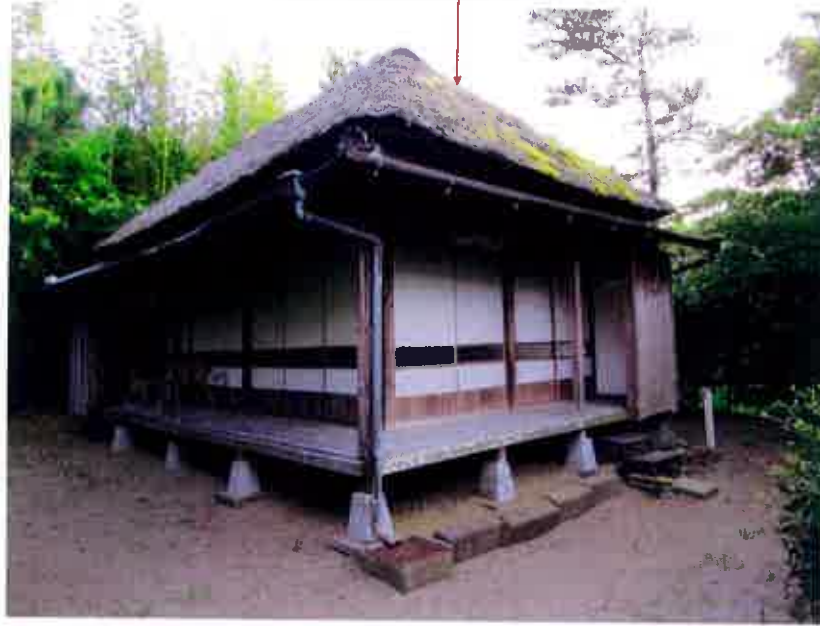
物件14附属建物符号3(芥川荘)

- (2) 畳がたわみ、沈下している。北側の建物土台と基礎部分が離れ、浮いた状態にある。縁側が外側に向かいやや傾いている。本建物は全体にわたり経年による劣化、損傷が目立つ。
- (3) 本建物内に芥川龍之介が滞在した当時の火鉢、机等が展示されている。

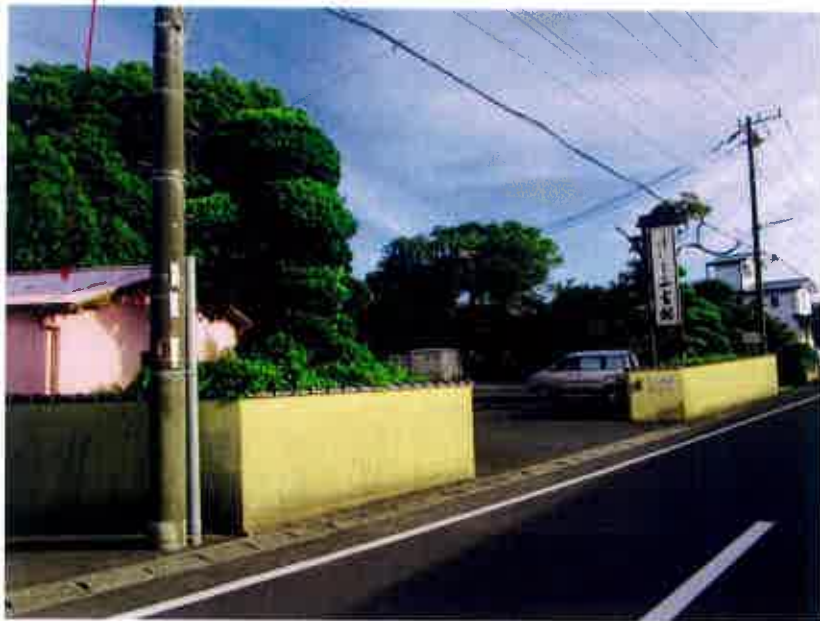
物件14附属建物符号1

- (3) 実施できた立入調査の限度において経年によるものと思われる汚損、劣化が散見された。
- 2 附属建物符号1について
- (1) 家財道具等が多数存在し、所有者が倉庫として使用する実態が窺えた。
 (2) 天井が破損し、穴が開いている。
- 3 附属建物符号2について
- (1) 家財道具等が多数存在し、所有者が物置として使用する実態が窺えた。
