期 間 入 札 の 公 告

| | 構 造 | 木造かわらぶき2階建 |

現況調査報告書

評価書

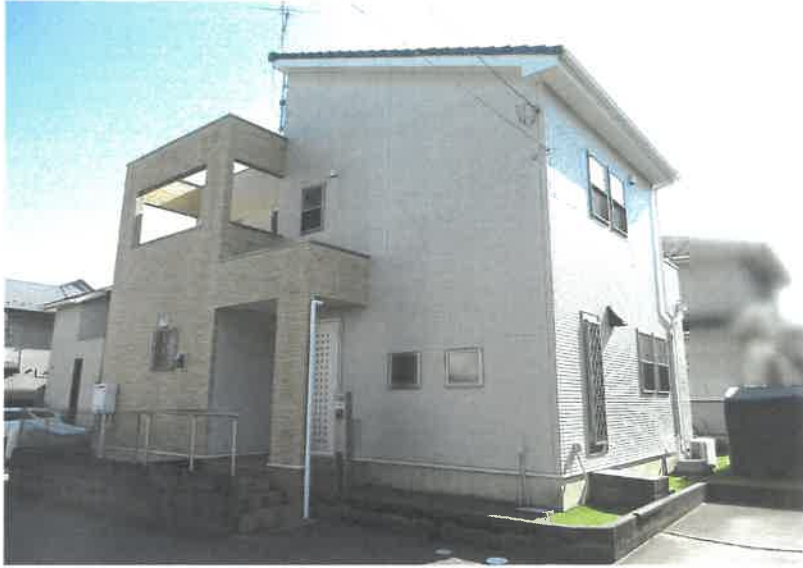
①

- 1 物件2 (本建物) の敷地等として利用されており(写真①参照)、北西側が幅員約6メートルの市道に接する。西側に自動車複数台が駐車可能なスペースがある(写真②参照)。
- 2 本土地と各隣接地とは、接道出入口部分を除き、フェンス等により仕切られている。また、本土地の四隅には境界杭(推測)が存在する。
- 3 本土地の南西側及び南東側の庭部分には人工芝が敷かれている。また、本土地内にパイプで組まれたカバー付きの簡易な自転車置場(動産)が置かれている。

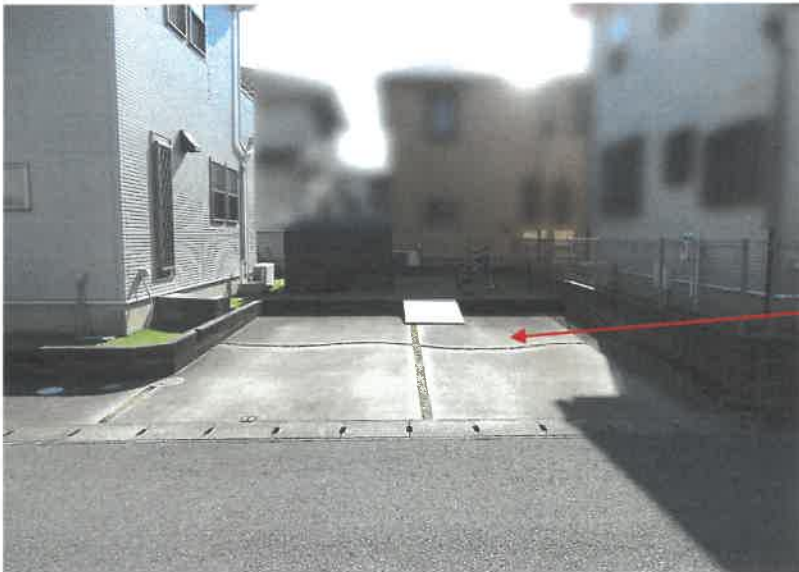
②

駐車スペース

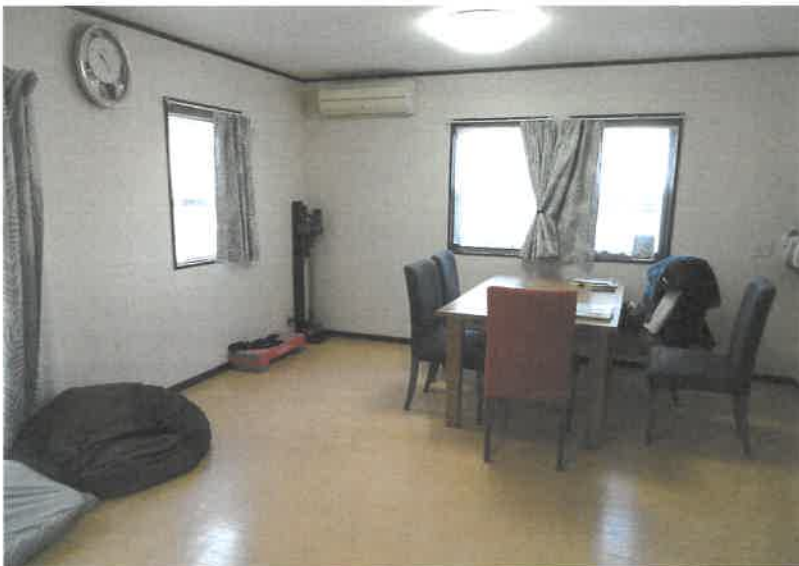
③

- 1 本建物内には、通常の生活に使用する家財道具、電化製品、生活雑貨類が存在し、居住者によって現に居宅として使用されている(写真③④参照)。
- 2 本建物の内部は、天井、内壁、床に経年相応の劣化(細かな傷や変色等)及び汚損した箇所があることに加え、以下の損傷等も見られた。
 - ・リビングの床に歩くとやや沈む箇所がある。
 - ・リビングと廊下の間のドアに穴の開いた箇所がある(写真⑤参照)。
 - ・リビングの内壁に凹みがある。
 - ・1階トイレの内壁クロスに剥がれた箇所がある。
 - ・1階廊下の内壁にドアの取っ手部分が当たって生じたと推測される凹みがある。
 - ・2階中央洋室のクローゼットの扉にドアの取っ手部分が当たって生じたと推測される傷がある(写真⑥参照)。

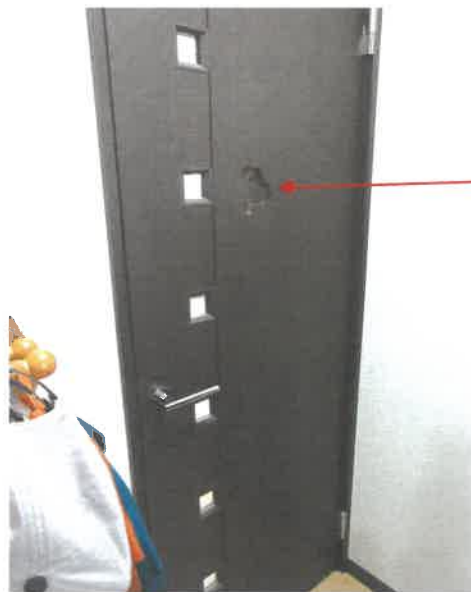
⑤

穴

<p>は低い。</p> <ul style="list-style-type: none">・ 築 18 年が経過した建物で経年相応の減価のほか、目視可能な範囲では次の要修繕箇所がある。<ul style="list-style-type: none">・ 1 階廊下の内壁に凹み、1 階のリビングダイニングの入口のドアに穴、リビングダイニングの内壁に凹みがある。・ 2 階中央洋室のクローゼットの扉に傷がある。・ リビングの床に緩みがある。・ 浴室の外側の外壁に汚れが見られる。・ 1 階トイレの内壁のクロスに剥がれた部分がある。・ 賃借人によればバルコニーの水はけが悪いとのことである。また、風呂の給湯器に不具合、風呂の排水が遅い、食洗機が元々壊れていたとのことである。
--	--

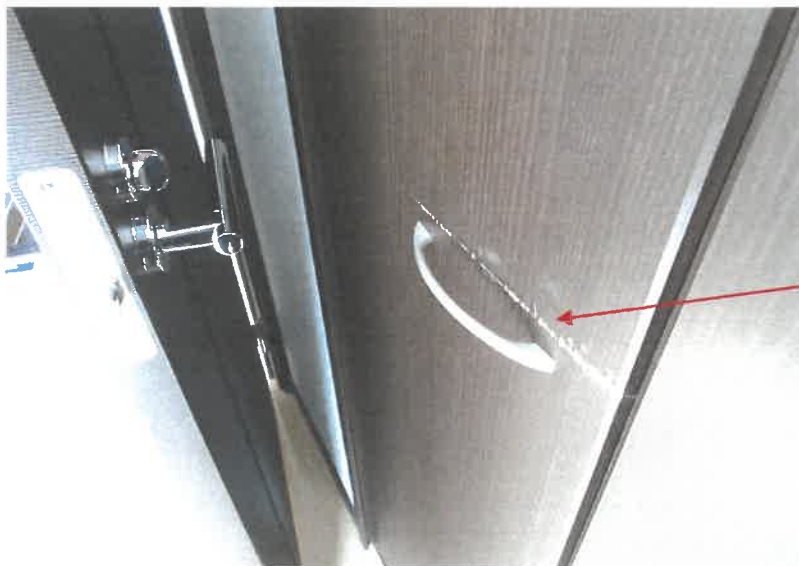
⑥

クローゼットの扉の傷
