現況調査報告書

(第2分冊 物件2乃至6、15関係)

評 価 書

2分冊の2 (物件2～6, 15)

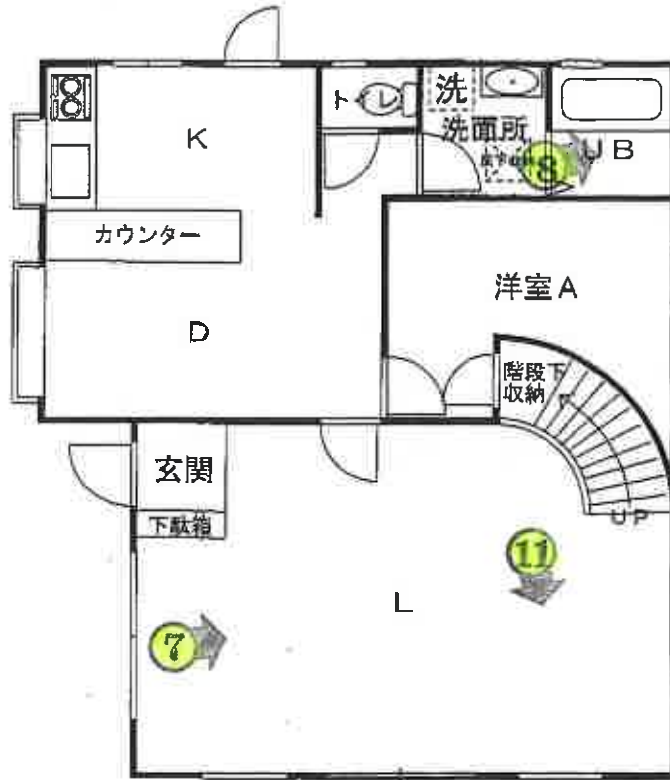
間取図

- 1 物件3建物内には通常の生活に使用する家財道具、電化製品、生活雑貨類が存在しており、居住者によって現に居宅として使用されている(写真⑦⑧参照)。
- 2 (1) 2階北東側吹抜部分に法務局備え付けの建物図面(各階平面図)には反映されていない未登記の増築部分(床面積約5.8㎡、写真⑨及び「物件3建物間取図」参照)がある。この増築部分の増築時期は不詳である。
- (2) 2階の洋室Cと洋室Dにロフト(床面積合計12.1㎡)がある(写真⑩及び「物件3建物間取図」参照)。それぞれ天井最高部が1.5メートル以上であることから、階数及び床面積に算入される。各ロフトへは木製ハシゴを利用して上がる。
- 3 天井、内壁、床に経年相応の劣化(細かな傷や変色等)及び汚損があることに加え、以下の損傷等も見られた。
 - ・リビング、洋室B、洋室Cロフト(3階部分)等の天井や内壁に複数の広範な雨漏りの跡がある(写真⑪及び「関係人の陳述等」参照)。
 - ・リビングの床に剥がれた箇所がある。
 - ・リビングとダイニングの間のドアのガラスにひび割れがある。
 - ・1階及び2階の内壁クロスに複数の剥がれた箇所や引っ掻き傷がある。

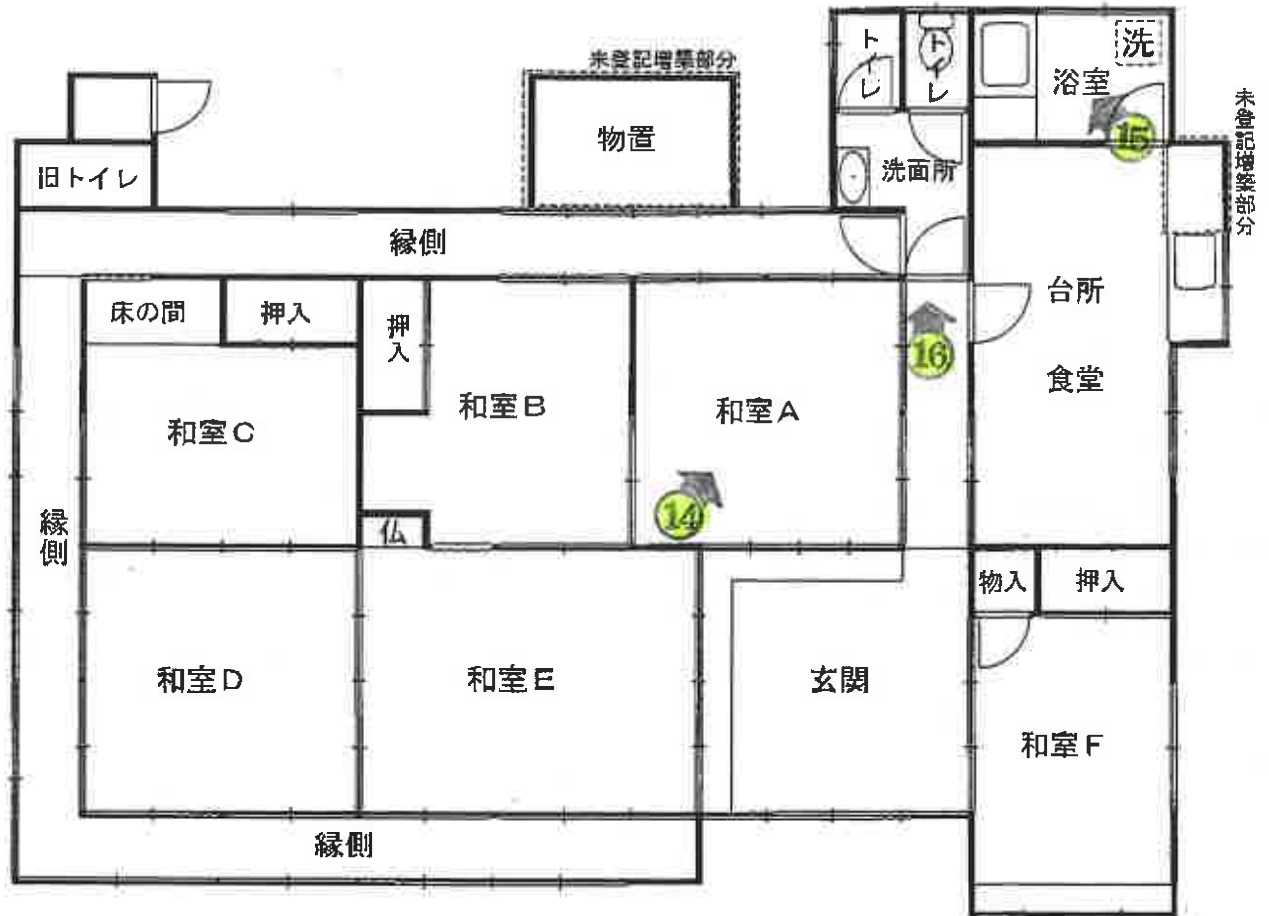
間取図

- 1 物件4(主たる建物)内には電化製品や家財道具等が存在したが、内部の様子から人が生活している実態は認められない(写真⑬⑭参照)。大量の家財道具やごみ類によって調査が困難な箇所があり、西端旧トイレと北端左側トイレは、ドアが開かないため立ち入って調査ができなかった。
- 2 物件4(主たる建物)の北西側と北東側に法務局備え付けの建物図面(各階平面図)には反映されていない未登記の増築部分(床面積合計約5.8㎡、「物件4建物間取図」参照)がある。この増築部分の増築時期は不詳である。北西側増築部分(物置)は一部損壊した状態である。
- 3 物件4(主たる建物)は、新築から約60年が経過して全体的に老朽化が進んでおり、経年相応の劣化(細かな傷や変色等)及び汚損した箇所があることに加え、和室Eの天井に雨漏りの跡(推測)や洗面所と廊下の天井の一部が崩落した箇所(写真⑯参照)等も見られた。

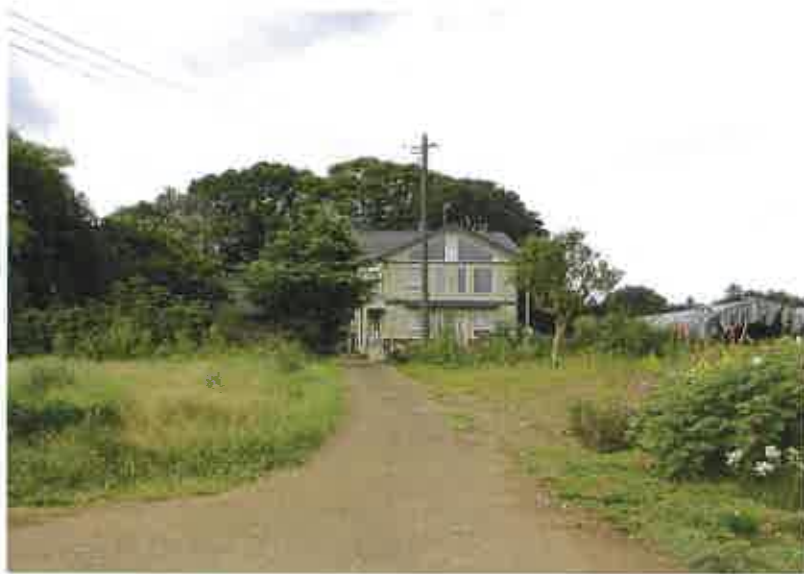
①

- 1 (1) 物件2、5、6、15土地は、物件3、4建物の敷地等として一体的に利用されている(写真①②③参照)。各建物の位置関係については「土地建物位置関係図」参照)。物件5土地の南側が幅員約3メートルの市道に接し、現況、通路状の物件5土地を經由して物件2、6、15土地に出入りする。物件2土地の中央付近に自動車複数台分の駐車スペースがある。
- (2) 物件6土地の大部分は雑草等に覆われ(写真④参照)、破損したビニールハウス2個(動産)が置かれている。物件6土地の北西側部分に物件3建物の一部が跨って建在しているものと推定する。また、物件6土地内には井戸ポンプが存在する。
- 2 物件15土地は、雑木・雑草が繁茂した北方向に緩やかに下る傾斜地であり(写真⑤参照)、一部損壊した作業場(動産)が存在する。使用されていない焼却炉があり、ごみ等が堆積した箇所もある。
- 3 (1) 物件2、5、6土地とそれらの隣接地とは生け垣等で一部仕切られているが、境界標は見当たらず、境界線の大部分は判然としない。物件6土地の東側部分には立ち入ることができなかった。なお、物件2土地の北端付近にゴミ置場の残骸と祠が見られたが(「土地建物位置関係図」参照)、これらは北側隣接地(1003番、地目：山林、所有者：個人)内に存在する可能性がある。
- (2) 物件15土地の北側と東側の境界付近には雑木・雑草が繁茂しているため立ち入ることができず、境界線は未確認である。なお、物件15土地の北側隣接地(973番2、地目：畑)は債務者の所有する土地である。

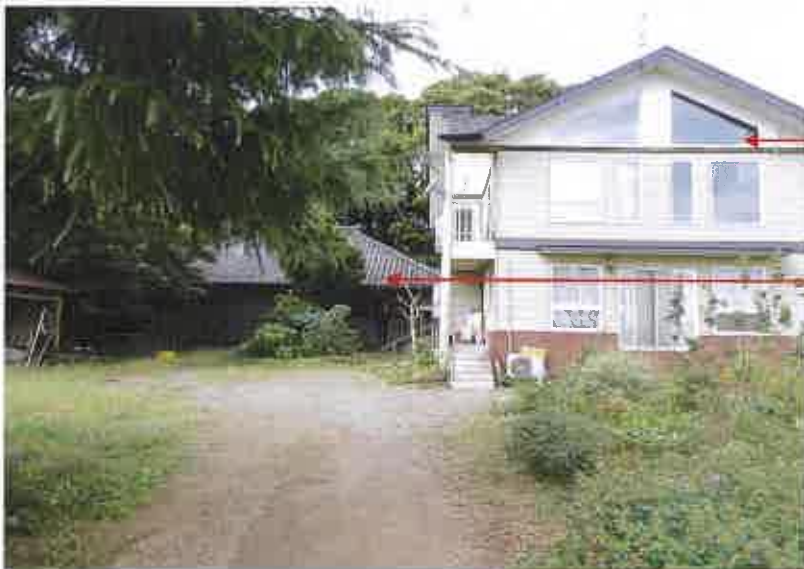
②

物件 3

物件 4
(主である建物)

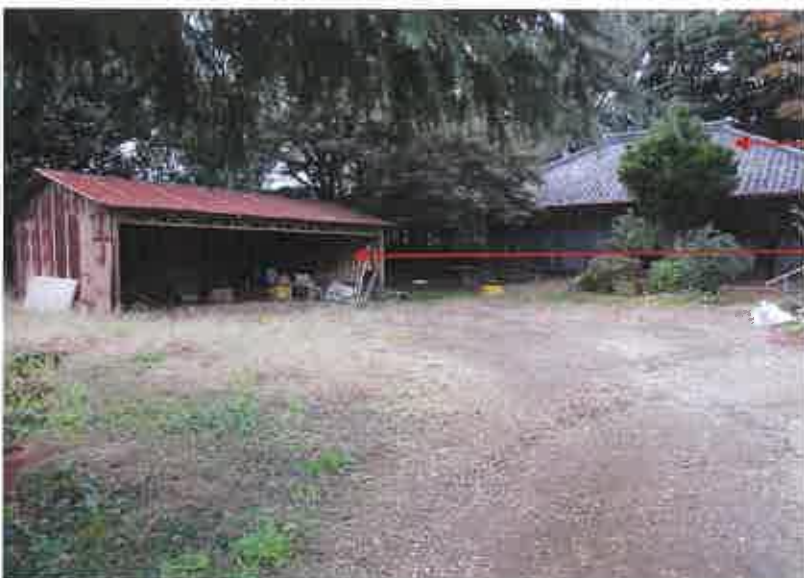
③

上記以外の敷地 (目的外土地)	<input checked="" type="checkbox"/> ない <input type="checkbox"/> ある(詳細は「目的外土地の概況」のとおり)												
その他の事項	<ul style="list-style-type: none"> ・登記された附属建物(符号1：物置、符号2：車庫(写真③参照))がある。いずれも昭和50年頃に建築されたものであり老朽化している。また、物置の屋根は大きく損壊した状態である(写真③参照)。 ・「その他の事項」のとおり 												
執行官保管の 仮 処 分	<input checked="" type="checkbox"/> ない <input type="checkbox"/> ある <table style="display: inline-table; vertical-align: middle;"> <tr> <td style="font-size: 2em;">[</td> <td>地方裁判所</td> <td>支部</td> <td>令和</td> <td>年()第</td> <td>号</td> </tr> <tr> <td></td> <td>保管開始日</td> <td>令和</td> <td>年</td> <td>月</td> <td>日</td> </tr> </table>	[地方裁判所	支部	令和	年()第	号		保管開始日	令和	年	月	日
[地方裁判所	支部	令和	年()第	号								
	保管開始日	令和	年	月	日								
土地建物の位置関係	<input type="checkbox"/> 建物図面(各階平面図)のとおり <input checked="" type="checkbox"/> 概ね土地建物位置関係図のとおり

物件 4
(主である建物)

物件 4
(附属建物符号 2)

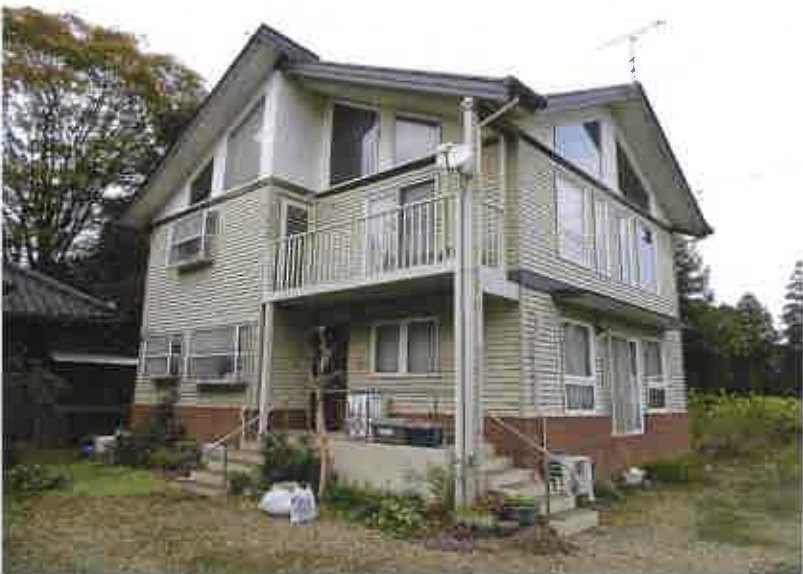
⑥
物件 3

■物件3(写真⑥参照)について

区 分	物件3：主である建物	
建築時期及び 経済的残存 耐用年数	建築年月日（登記記載） 経 過 年 数 経済的残存耐用年数	平成4年11月8日新築 約33年 0年
仕 様	構 造 屋 根 外 壁 内 壁 天 井 床 設 備 その他	木造 スレート葺 鋼板張り，タイル等 ビニールクロス貼り，合板等 ビニールクロス貼り，合板等 フローリング張り，カーペット等 キッチン（IH），ユニットバス，洗面台，水洗トイレ等 （電気，井戸水，浄化槽，プロパンガス） －
床面積（現況）	未登記の増築が2階（約5.8㎡）に，3階部分に2箇所のロフト（天井高（最高部）約1.8m・床面積約6.5㎡，天井高（最高部）約2m強・床面積約5.6㎡）があり，現況床面積は以下のとおり。 床面積 1階 75.33㎡ 2階 約59.82㎡ 3階 約12.1㎡（ロフト） 延べ 約147.25㎡	
現況用途等	現況用途 間取り	居宅 4LDK+ロフト×2（別添間取図参照）
品 等	普通。	
保守管理の状態	劣る。	
建物の利用状況	本件債務者が，家族と居住して占有中。	
特記事項	<ul style="list-style-type: none"> ○ 外壁に汚れが目立つ箇所がある。 ○ 雨漏りが多いとのことで，リビングを中心に内壁・天井に雨漏り染みが広範に確認される。リビング・キッチンの床等に剥がれ・汚れが散見される。リビングのDK側のドア窓にひび割れが生じている。玄関ドア・2階洋室Bのクローゼットの扉等の建付けが不良である。 ○ 室内でペットの猫三匹を飼育しているとのこと。

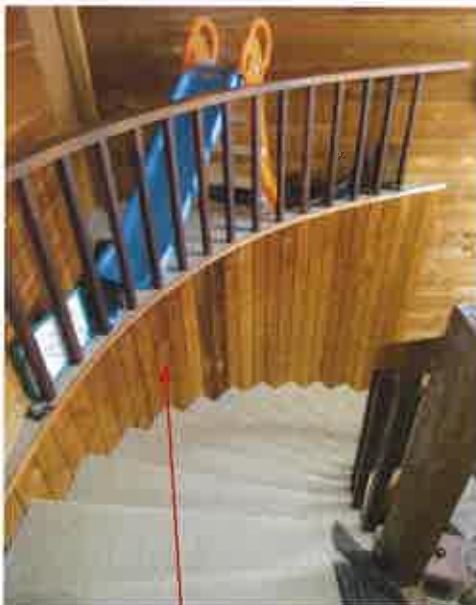
⑨

未登記増築部分

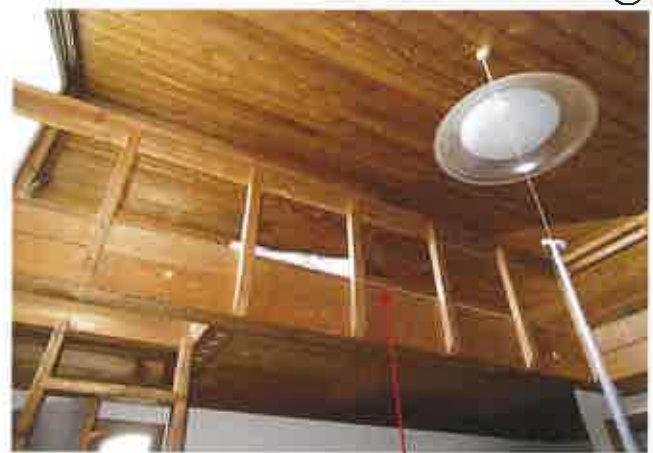
⑩

3階部分(ロフト)

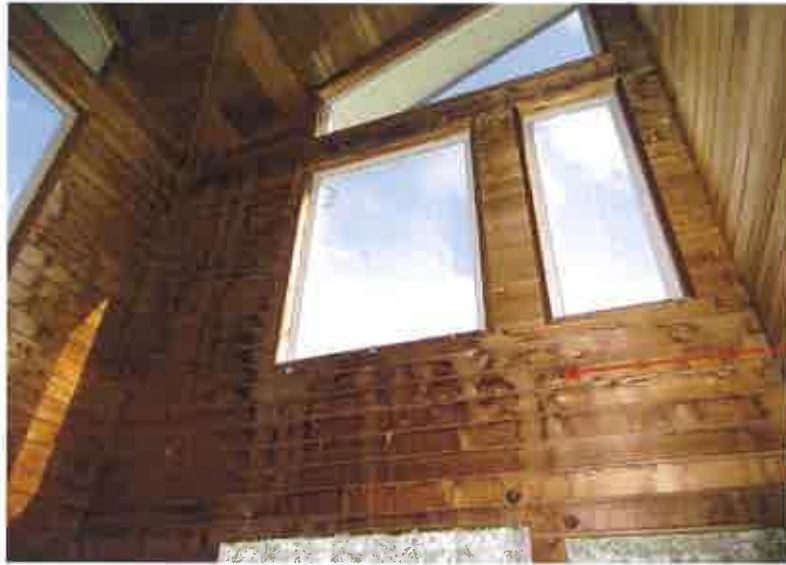
⑪

関係人の陳述等	
陳述者 (当事者等との関係)	陳述内容等
■債務者	<p>物件3建物には、私と妻、息子夫婦が住んでいます。</p> <p>物件4建物は、以前住んでいた母が令和6年11月から福祉施設に移りましたので、現在は空き家の状態です。</p> <p>物件3建物は、15年くらい前にベランダをリフォームしました。また、その頃に台所のクロスも貼り替えました。</p> <p>物件3建物の水回り設備に特に不具合はありません。</p> <p>物件3建物は、台風の時にリビングの天井や内壁から雨漏りがあります。また、玄関ドアの建付けが悪く、開け閉めがしにくくなっています。</p> <p>物件3建物内で猫3匹を飼っています。</p> <p>私が所有する土地の境界について近隣と間で争いはありませんが、境界線がどこにあるかはよく分かりません。</p> <p>(令和7年10月22日に電話聴取、同年11月6日に面談聴取)</p>
■債務者の妻	<p>物件6土地には以前建物が建っていましたが、すべて取り壊して何も残っていません。</p> <p>物件15土地は元サツマイモ畑でしたが、地中には何も埋まっていません。</p> <p>(令和7年11月6日に面談聴取)</p>

雨漏りの跡(推測)

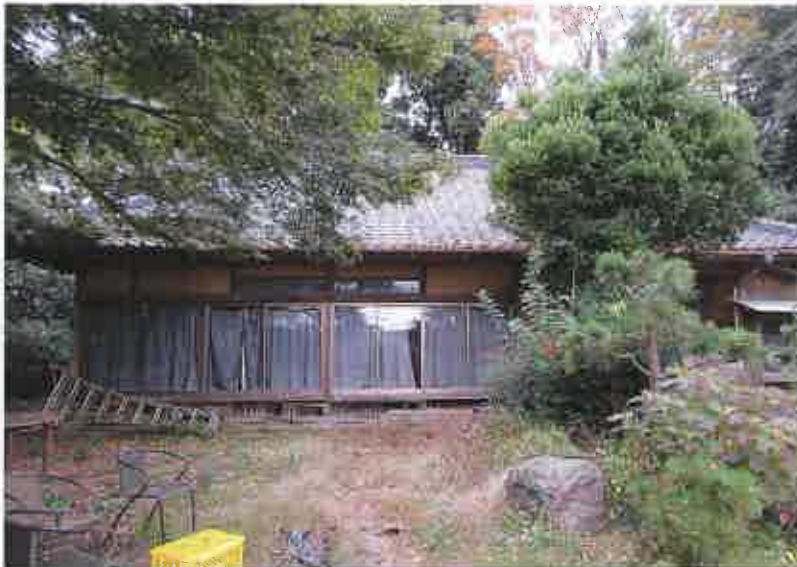
⑫

物件 4
(主である建物)

<p>特 記 事 項</p>	<p>○ 主である建物は、外壁に破損・ひび割れ・隙間が生じている箇所が複数見られる。</p> <p>建物の内部は、室内全般に一定量の家財道具や生活用品等の私物が雑然と残置されている。また、私物が堆積し、立ち入り・目視が困難な箇所もある。畳の緩み・汚れ、障子の破れ等が各所に確認され、特に和室Fは建具・畳・内壁の汚れ・損傷が著しい。</p> <p>洗面所の天井が崩れ、床には落ち葉等が散乱している。西端の旧トイレ及び北端の左側トイレは扉が開閉不能のため目視不可。屋外に取り付けられた物置は外壁等が破れ、全体的に傾いている。</p> <p>住宅設備等の稼働状況は不明である。</p> <p>○ 附属建物符号1の物置は、屋根・外壁等が崩れ老朽化が著しい。</p> <p>○ 附属建物符号2の車庫は、壁・柱等の鉄部に錆が生じている。</p>
----------------	--

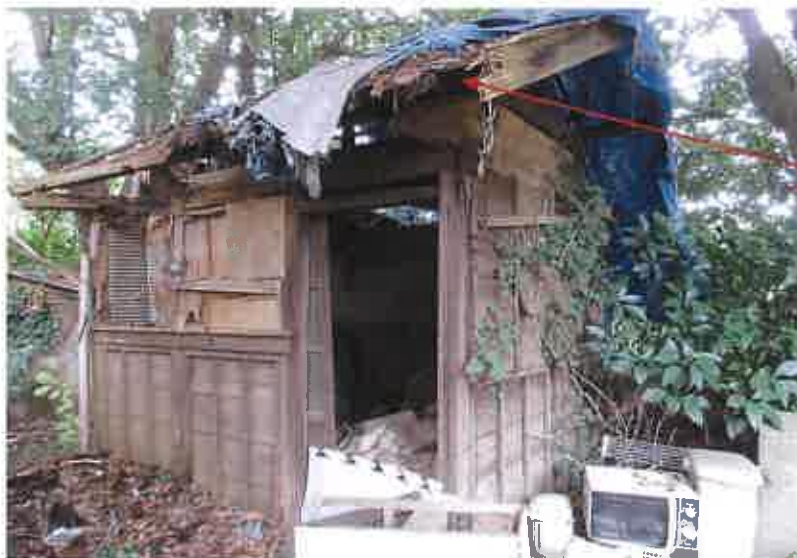
⑬

物件 4
(附属建物符号 1)

屋根が大きく損壊している

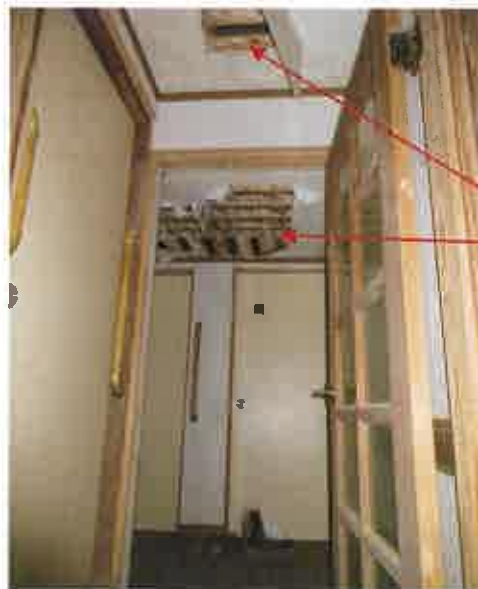
⑯

天井の一部が剥落している
