## 期 間 入 札 の 公 告

所 在 習志野市香澄一丁目2番地1  
建物の名称 香澄一丁目住宅第壱一式一五号棟

# 現況調査報告書

評 価 書

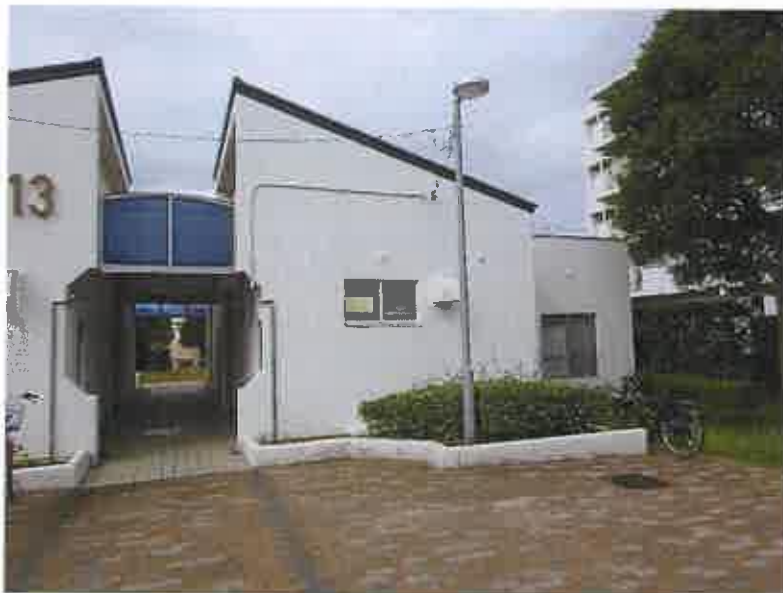
物件2の建物（主である建物）②

主である建物及び附属建物(符号1)は、習志野香澄一丁目住宅管理組合の管理事務所及び集会所として使用されており、附属建物(符号2)は、倉庫として使用されている。

区 分	主である建物	
建築時期及び経済的残存耐用年数	建築年月日	昭和56年2月27日 新築 (登記記載)
	増築年月日	—
	経過年数	約 45 年
	経済的残存耐用年数	約 5 年
仕 様	構 造	鉄筋コンクリート造
	屋 根	陸屋根スレート葺
	外 壁	吹付タイル
	内 壁	クロス貼外
	天 井	クロス貼外
	床	塩ビシート貼, 畳外
	設 備	電気, 上水道, 都市ガス, 水洗トイレ外
	そ の 他	特になし
床面積 (現況)	1 階 79.32 m <sup>2</sup> ( 登記数量とほぼ同じ )	
現況用途等	現況用途	管理事務所等
	間取り	事務室, 作業室, 休憩室, トイレ, 倉庫等 (「間取略図」は省略)
品等・施工	品等: 中位程度, 施工の程度: 中位程度	
保守管理の状態	外壁等は築年相当の汚れ・損耗等が認められる。建物内部は、経年による汚れ・損耗等が認められる程度である。保守管理状況は概ね普通である。	
建物の利用状況	「香澄1丁目住宅」の共用の管理事務所等として利用されている。	
特記事項	1. 共有者Aの共有持分は26,676/43,802,200, 共有者Bの共有持分は62,244/43,802,200である。

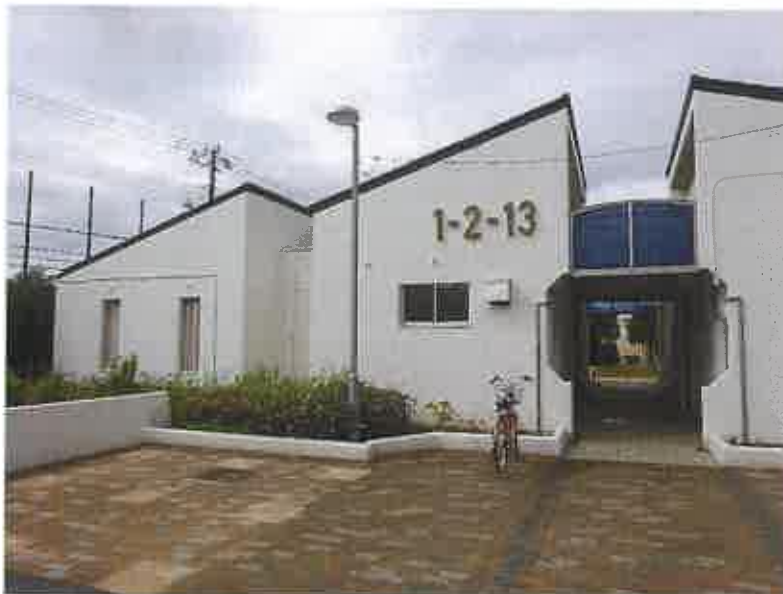
物件2の建物（附属建物（符号1））③

区 分	附属建物符号1	
建築時期及び経済的残存耐用年数	建築年月日	昭和56年2月27日 新築 (登記記載)
	増築年月日	—
	経過年数	約 45 年
	経済的残存耐用年数	約 5 年
仕 様	構 造	鉄筋コンクリート造
	屋 根	陸屋根スレート葺
	外 壁	吹付タイル
	内 壁	クロス貼外
	天 井	クロス貼外
	床	塩ビシート貼外
	設 備	電気, 上水道, 都市ガス, 水洗トイレ外
	そ の 他	特になし
床面積 (現況)	1 階 133.71 m <sup>2</sup> ( 登記数量とほぼ同じ )	
現況用途等	現況用途	集会所等
	間取り	集会室, トイレ, 湯沸室等 (「間取略図」は省略)
品等・施工	品等: 中位程度, 施工の程度: 中位程度	
保守管理の状態	外壁等は築年相当の汚れ・損耗等が認められる。建物内部は、経年による汚れ・損耗等が認められる程度である。保守管理状況は概ね普通である。	
建物の利用状況	「香澄1丁目住宅」の共用の集会所等として利用されている。	
特記事項	1. 共有者Aの共有持分は26,676/43,802,200, 共有者Bの共有持分は62,244/43,802,200である。

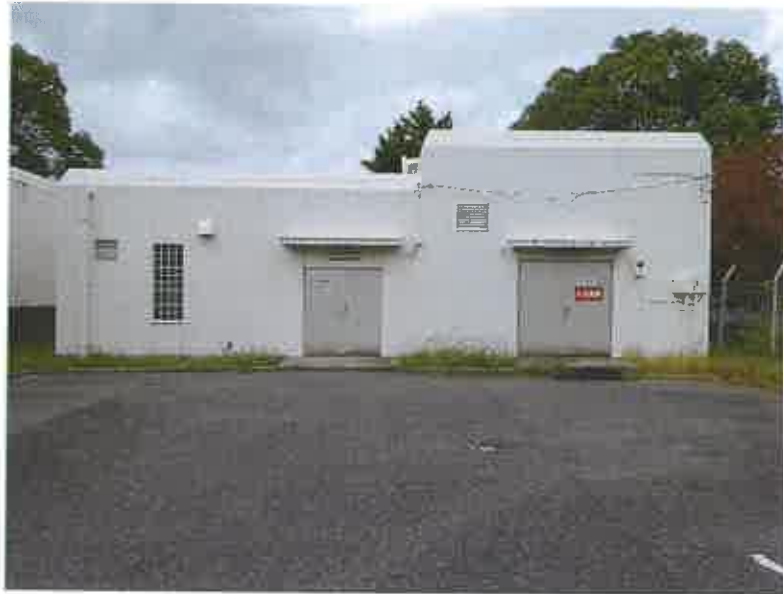
物件2の建物（附属建物（符号2））④

区 分	附属建物符号2	
建築時期及び経済的残存耐用年数	建築年月日	昭和56年2月27日 新築 (登記記載)
	増築年月日	—
	経過年数	約 45 年
	経済的残存耐用年数	約 5 年
仕 様	構 造	鉄筋コンクリート造
	屋 根	陸屋根
	外 壁	吹付タイル
床面積 (現況)	1 階 135.00 m <sup>2</sup> ( 登記数量とほぼ同じ )	
現況用途等	現況用途	倉庫
	間取り	倉庫 (「間取略図」は省略)
品等・施工	品等：中位の下程度，施工の程度：中位程度	
保守管理の状態	外壁等は築年相当の汚れ・損耗等が認められる。建物内部は、経年による汚れ・損耗等が認められる程度である。保守管理状況は概ね普通である。	
建物の利用状況	管理組合の陳述によれば、現況は、「香澄1丁目住宅」の共用の倉庫として利用されているとのことである。	
特記事項	1. 共有者Aの共有持分は26,676/43,802,200，共有者Bの共有持分は62,244/43,802,200である。

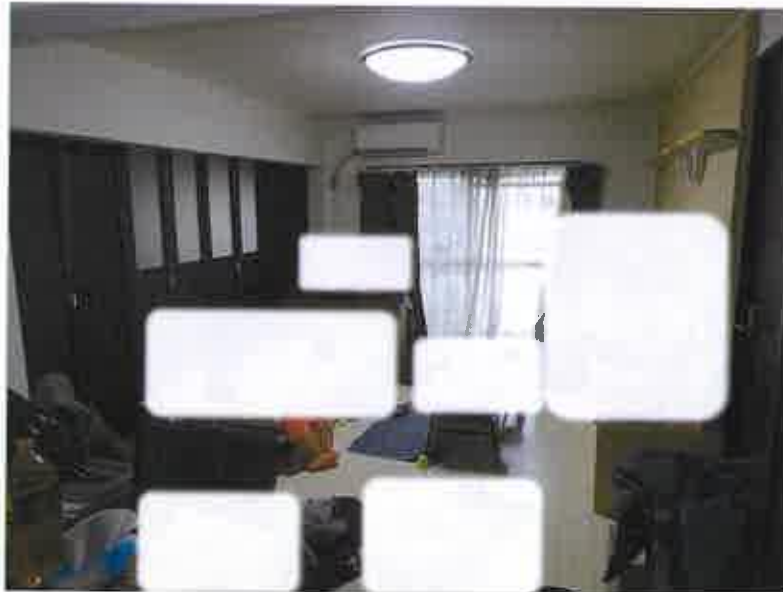
物件1の建物（リビングダイニング）⑤

構 造	鉄筋コンクリート造 1階建	
位 置	4階建の4階部分 (401号室) (南・東向き, 角室)	
床 面 積	(公簿) 88.92㎡	(壁芯) 92.99㎡ (パンフレットによる)
間 取 り	4LDK (別添「間取略図」参照)	
バルコニー等	バルコニー 約 11.65㎡ (パンフレットによる)	
仕 様	天 井	クロス貼外
	床	フローリング外
	内 壁	クロス貼外
	設 備	浴室, 水洗トイレ, 洗面台, キッチン外 (電気, 都市ガス, 水道, 公共下水道)
	そ の 他	—
保守管理の状態	<p>経年による損傷・損耗及び汚れ等が見られる外, LDKの玄関からの出入りのための引き戸の開閉にやや支障がある。債務者兼所有者の陳述によれば, ①雨漏りや水漏れ・排水の詰まり等はない②住設機器の作動状況に不具合はないとのことである。室内で小型犬を2匹飼っているが, 動物臭や犬によるものと推察される汚れや傷等は, 目立たなかった。維持管理状況は, やや劣ると思料される。尚, 当該団地は, 原則ペットの飼育は不可であるが, 債務者兼所有者の陳述によれば, 管理組合に対して届出等は行なっていないとのことである。</p>	
管 理 費 等	管 理 費	5,500円/月
	修繕積立金	17,020円/月
	滞 納 額	令和7年10月末日現在 : 滞納なし
専 有 部 分 の 利 用 状 況 等	共有者Aが自宅として家族と共に占有・使用している。	
特 記 事 項	特になし。
