期 間 入 札 の 公 告

現況調査報告書

評 価 書

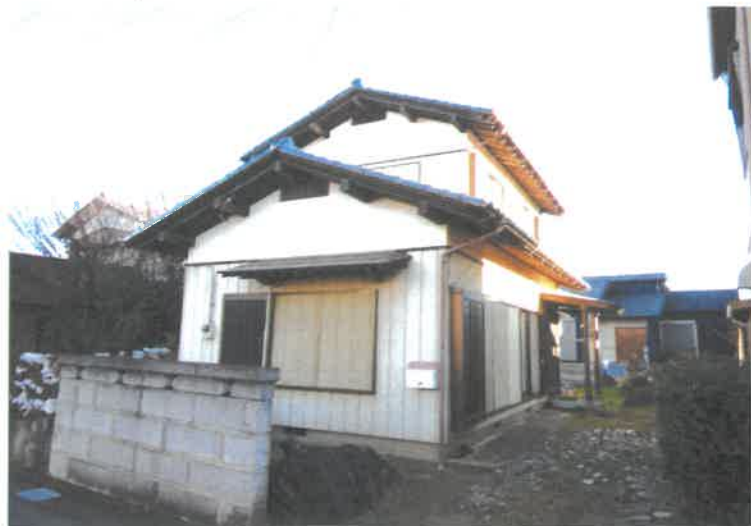
① 建物の外観

- 1 築後約35年経過しており、経年による劣化が見られる。
- 2 1階床面積は、登記数量82.52㎡とは異なり、現況数量は約75㎡である。
- 3 玄関及び1階和室2の天井に雨漏りの可能性のあるシミ跡が見られた。
- 4 1階納戸をはじめとして戸の収まりが悪い。
- 5 2階洋室の内壁にひび割れが見られた。
- 6 1階浴室のタイルにひび割れが見られた。

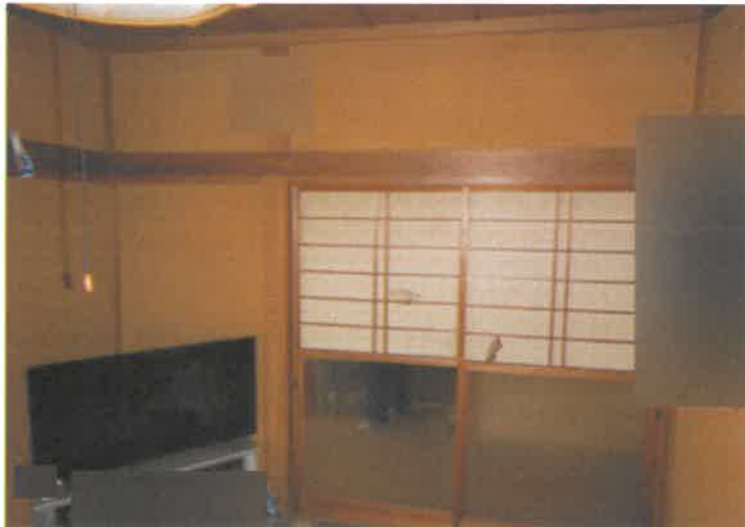
⑤ 和室3

区 分	主である建物	
建 築 時 期 及 び 経 済 的 残 存 耐 用 年 数	建 築 年 月 日（登 記 記 載）	平成3年6月8日新築
	経 過 年 数	約35年
	経 済 的 残 存 耐 用 年 数	約0年
仕 様	構 造	木造
	屋 根	瓦葺
	外 壁	サイディング等
	内 壁	クロス，ボード等
	天 井	敷目板，クロス，ボード等
	床	畳，フローリング等
	設 備 その他	電気，上水道，プロパンガス，公共下水道等 特になし
床面積（現況）	床面積 1階	約75㎡
	2階	33.12㎡
	延べ面積約108.12㎡	
現 況 用 途 等	現況用途	居宅
	間 取 り	5DK+納戸（別添間取図参照）
品 等	普通	
保守管理の状態	<p>劣る（玄関及び1階和室2の天井に雨漏りの可能性のあるシミ跡が見られた。損壊した屋根瓦の一部が物件1上に存在していたため、屋根瓦の一部が損傷したものと推定され、結果、雨漏りが生じている可能性がある。</p> <p>1階納戸をはじめとして戸の収まりが悪いため、建物の傾きを疑い、ビー玉による簡易な傾き調査をおこなったが、転がりを示したため、建物の傾きを否定できない。建物の傾きの原因は、地盤によるものか建築施工不良によるものか建物の経年劣化によるものかは不明である。</p> <p>1階納戸の直上階の洋室の内壁にひび割れが見られた。また、2階階段を上りきった踊り場の窓付近の内壁にもひび割れが見られた。</p> <p>1階浴室のタイルにひび割れが見られた。1階和室3に喫煙履歴を窺わせる臭い及び内壁クロスの黄ばみが見られた。1階和室1の床には、大量の建築関係の仕事道具類がブルーシート上に置かれており、外観目視調査の一部が行えなかった。1階和室3の障子の破れは経年減価相当内の減耗と判断した。建物の基礎及び基礎の犬走り部分にクラックが見られた。）</p>
