期 間 入 札 の 公 告

現況調査報告書

家屋番号	94番5
建物の所在	東金市堀上字関ノ上94番地5

評価書

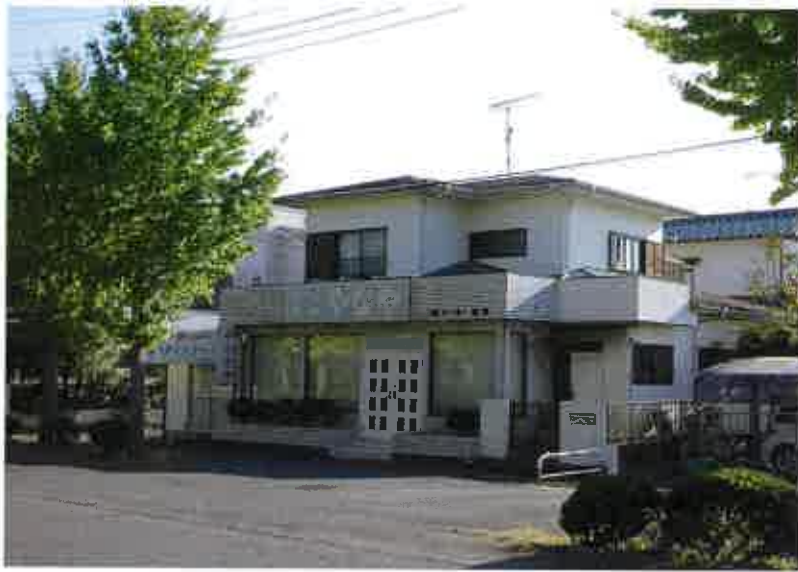
①

- 1 物件3 (本建物)の敷地として利用されており、東端に未登記の物置(後記)が建在する(写真①②及び土地建物位置関係図参照)。本敷地は、北東側が幅員約4.7メートルの私道(90番1)及び市道(95番4)に、南東側が幅員約4.7メートルの私道(90番1等)に、各々接する角地である。駐車スペースはない。
- 2 本敷地と各隣接地とは概ねフェンス等で仕切られており、複数の境界標も存在する。これらの位置を地図(法第14条第1項)等と照合することにより本敷地の範囲を認識することは可能である。なお、南東側フェンスの基礎ブロックに亀裂が生じており、東側の外構部分(植え込みタイル)に破損した箇所も見られた。

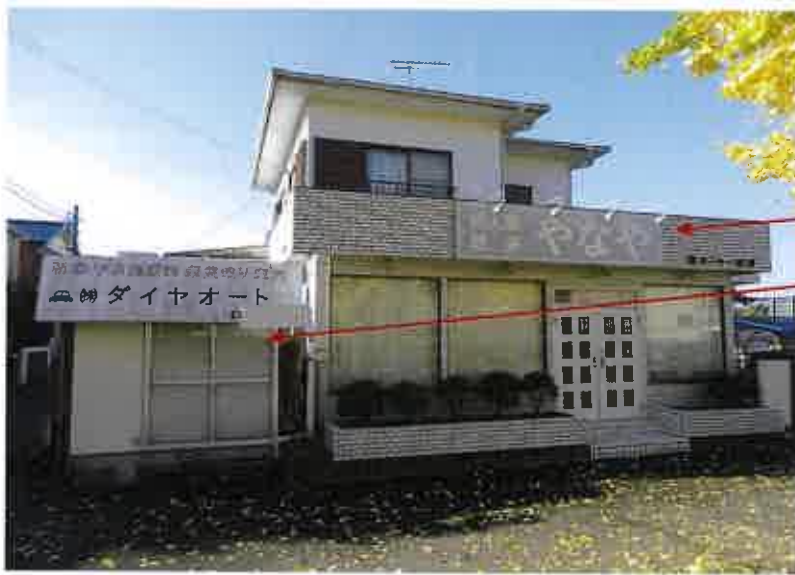
②

物件3

未登記附属建物

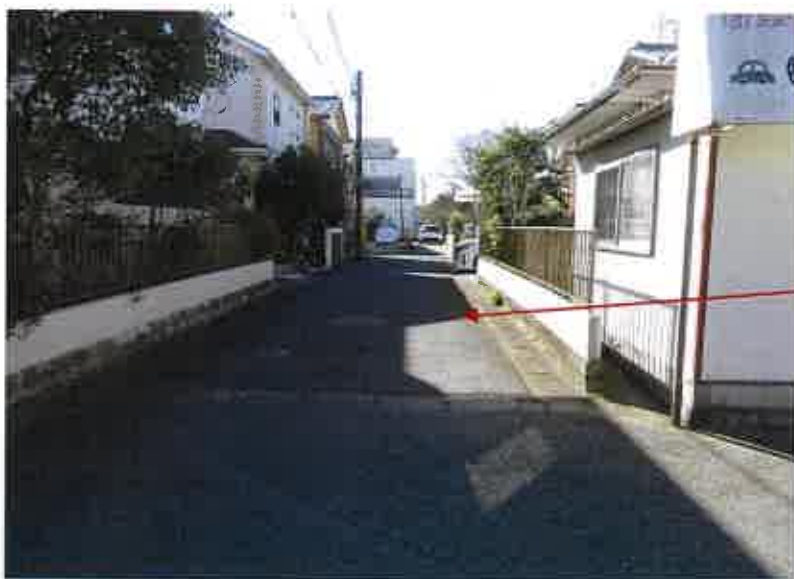
③

舗装された私道敷地の一部として、公共の通行の用に供されている(写真③参照)。

物件2を含む私道

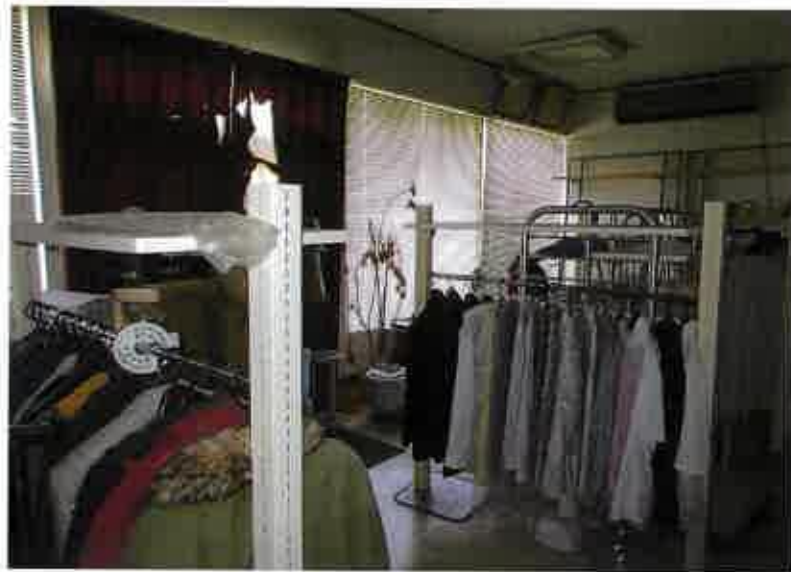
④

- 1 本建物1階北東側部分は店舗になっており、外観及び内部の状況から、以前、洋服販売店として使用されていたものと推測される(写真④参照)。1階南西側部分と2階部分は居宅である(写真⑤⑥参照)。店舗部分と居宅部分は内部で往来が可能である(建物間取図参照)。
- 2 1階南西側にサンルーム(約2.4㎡)が増築されている(写真⑦及び建物間取図参照)。このサンルームの増築時期は不詳であるが、法務局備え付けの建物図面(各階平面図)には反映されていないため、未登記の増築部分と判断した。
- 3 (1) 本敷地の東端に土地に定着した物置(約9㎡)が建在する。内部にはテーブルや椅子、コピー機等の事務機器が保管されており、債務者兼所有者の陳述等により未登記の附属建物と判断した。外壁等は劣化が進んだ状態である。なお、この未登記附属建物には「株式会社」と表示された看板が設置されているが、当職の調査では、本建物の住所地に上記商号の法人登記はなかった(「関係人の陳述等」参照)。
(2) 未登記附属建物の東端部分(0.08㎡程度)が私道敷地(90番1)の隅切り部分に越境しているものと推定する(写真⑧参照)。
- 4 天井、内壁、床に経年相応の劣化(細かな傷や変色等)及び汚損した箇所があることに加え、以下の損傷等も見られた。
 - ・店舗部分の天井に雨漏りの跡(推測)がある(写真⑨参照)。また、内壁クロスにひび割れた箇所がある。
 - ・洋室1とDKの床に歩くと沈む箇所がある。
 - ・和室1・2の押入れの襖が破損している。

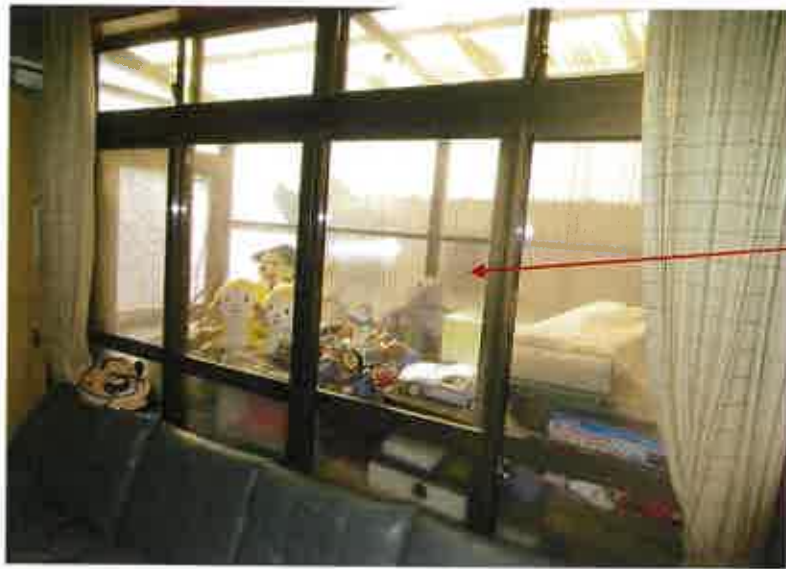
⑦

未登記増築部分

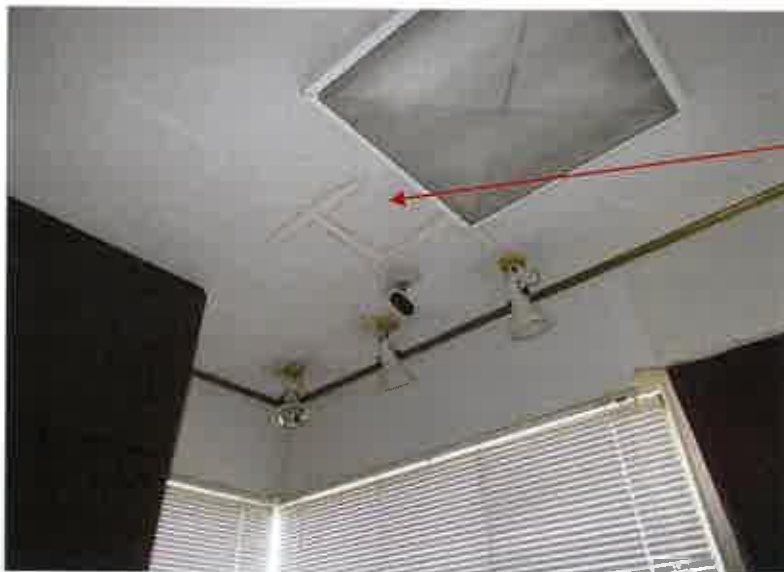
⑨

雨漏りの跡(推測)
