| | 構 造 | 鉄骨造スレート葺3階建 |

## 現況調査報告書

# 評 価 書

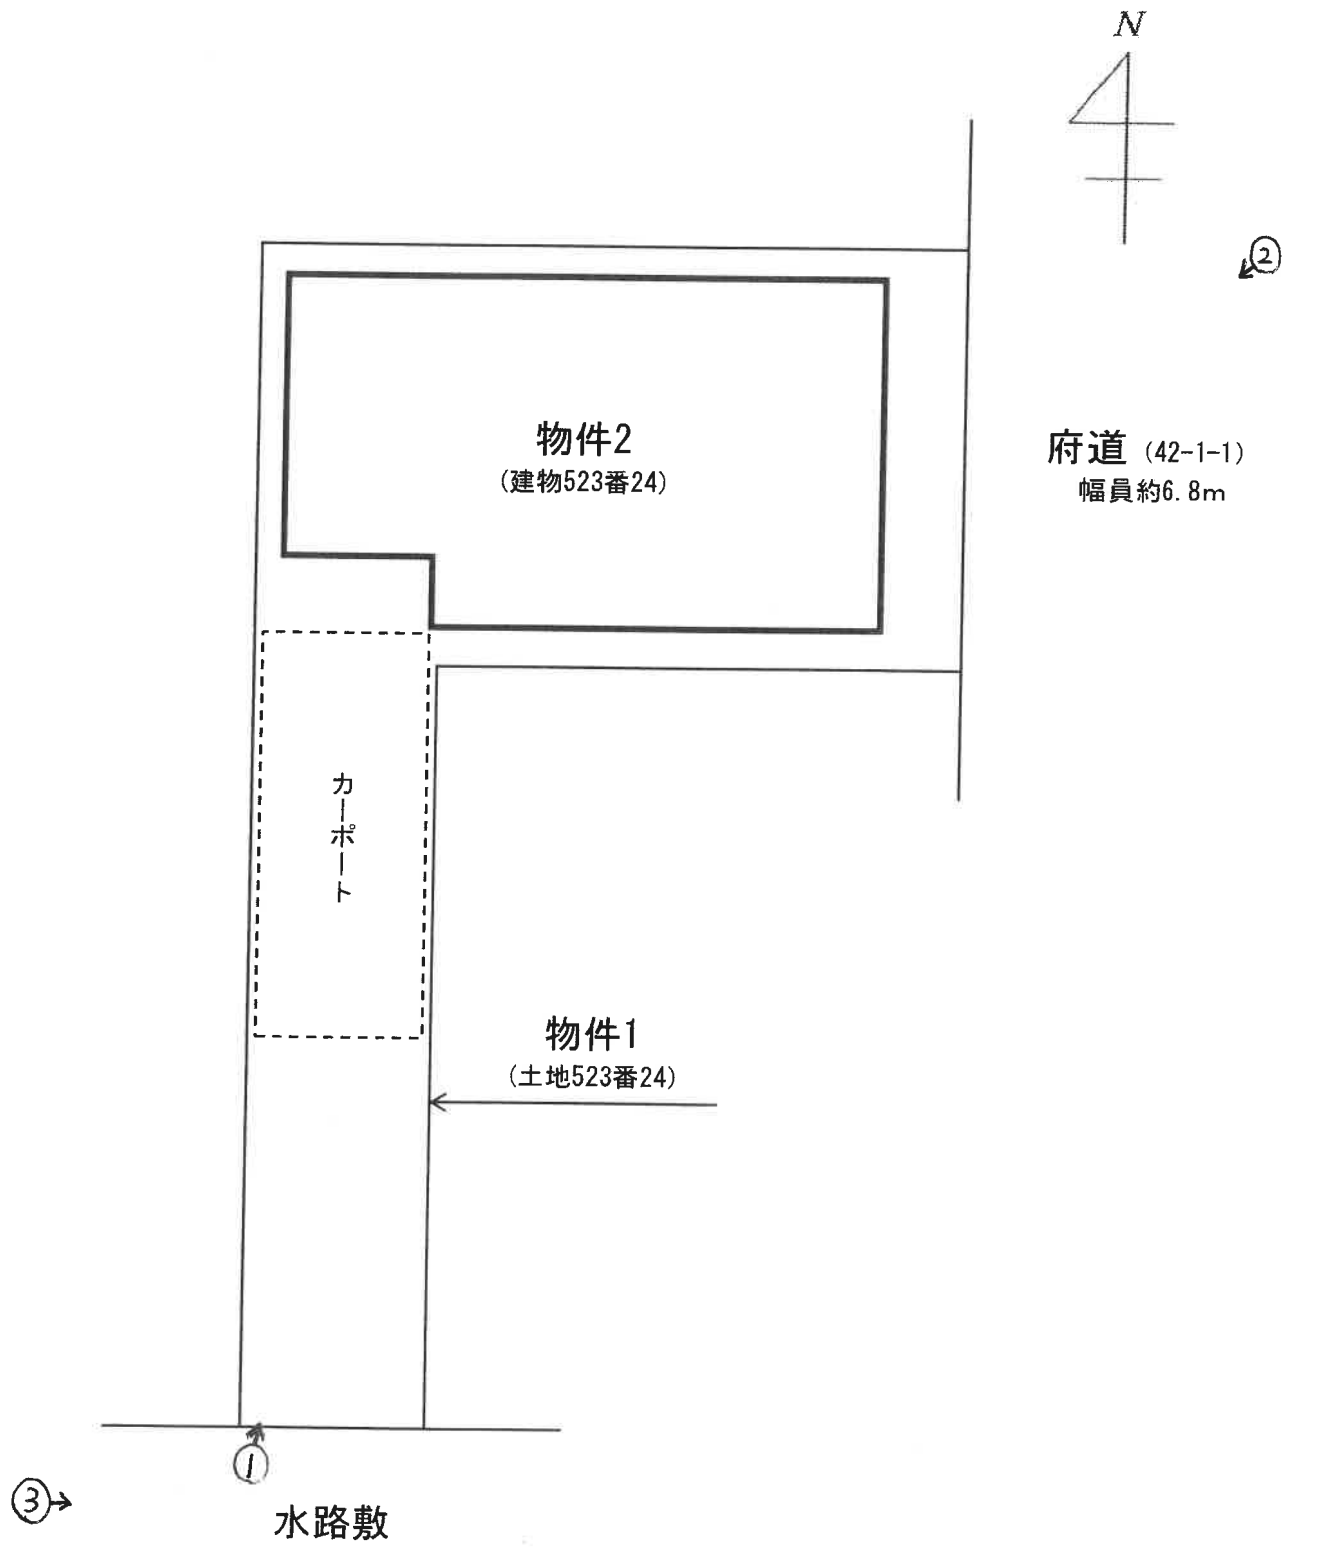
土地建物位置関係図

- (1) 目的土地について地積測量図等を参考に適宜概測したところ、形状は概ね土地建物位置関係図のとおり旗竿地であり、公簿面積とほぼ一致すると思われるが、正確には専門家の測量等を要する。
- (2) 目的土地は目的建物の敷地をなしている。
- (3) 目的土地は建築基準法上の道路（東側、建築基準法第42条1項1号）に接面している。目的物件は現状、南側が出入口となっており、南側道路も建築基準法上の道路（2項道路）であるが、目的土地と南側道路の間に水路（暗渠）が存在する。再建築について寝屋川市の審査指導課及び下水道事業室に確認したところ、「東側から接道を取る場合には許可は不要だが、南側で接道を取る場合は、建築基準法第43条第2項の許可及び水路占用許可が必要になる。」とのことである（詳細は評価書を参照）。ちなみに、東側道路及び南側水路部分は寝屋川市の管轄、南側道路は守口市の管轄である。
- (4) 目的土地南部の通路部分にカーポートがある。

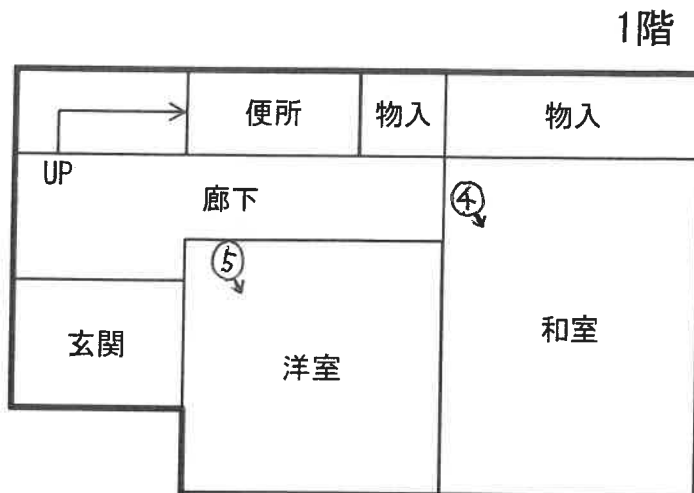
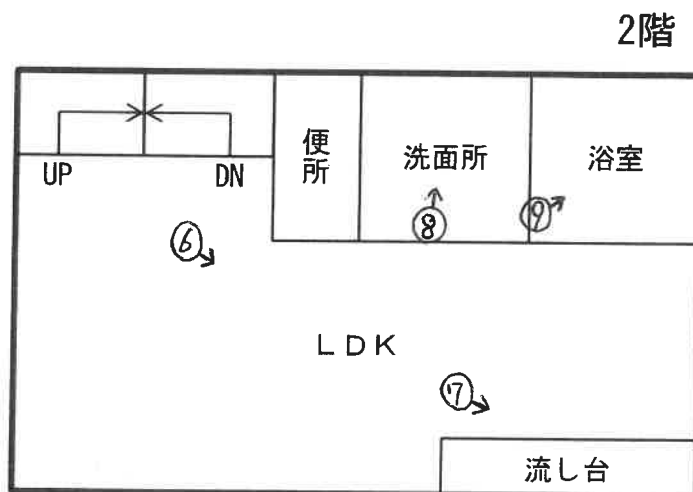
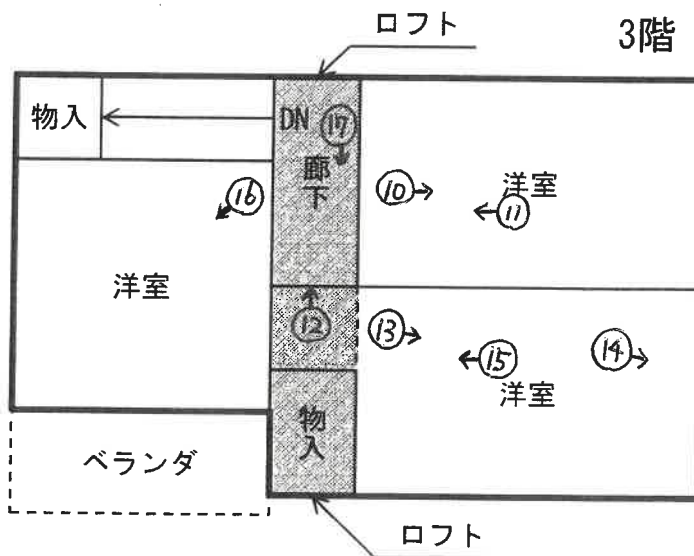
間取略図

- (1) 目的建物の形状は、概ね間取略図のとおりであると思われる。
- (2) 目的建物内部の状況は別紙添付写真のとおり。
- (3) 目的建物内には、冷蔵庫、洗濯機、テレビ等の家財道具、日常生活用品等の動産類が存在する。
- (4) 目的建物には、タバコのヤニによる壁面等の汚れ、建具の損傷、天井クロスのはび割れが見られた。また所有者の妹の陳述によると、3階南東側洋室の壁に陥没箇所があるとのことである（壁紙で陥没箇所は隠されている）。
- (5) 3階の北東側及び南東側の各洋室に、掛け梯子で昇降するロフトがある。
- (6) 目的建物には、経年相当の劣化、損耗が認められた。

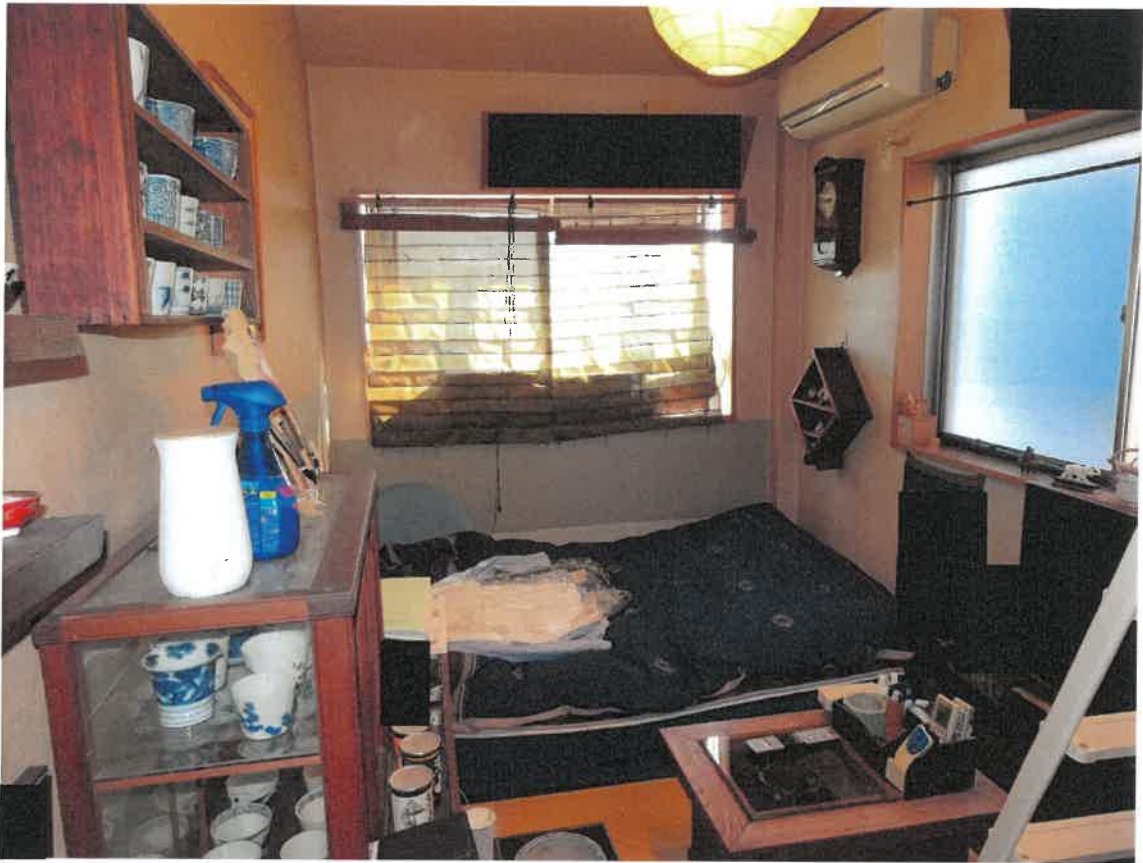
| 関係人の陳述等 | |
|---|--|
| ■所有者の妹及び母 | <p>1、目的建物は、所有者とその家族が住居として使用しています。</p> <p>2、目的建物は増築していません。</p> <p>3、目的建物に雨漏り等の不具合はありませんが、3階南東側洋室の壁に穴が開いています。上から壁紙を貼って穴を隠しています。</p> <p>4、1階和室の壁の汚れはタバコのヤニによるものです。2階の壁もヤニ汚れがあるので、汚れが目立つ場所には壁面クロスを上から貼って隠しています。</p> <p>5、2階LDは、フローリング床の上に畳を敷いています。</p> <p>6、目的土地に駐車してある車は所有者のものです。</p> |

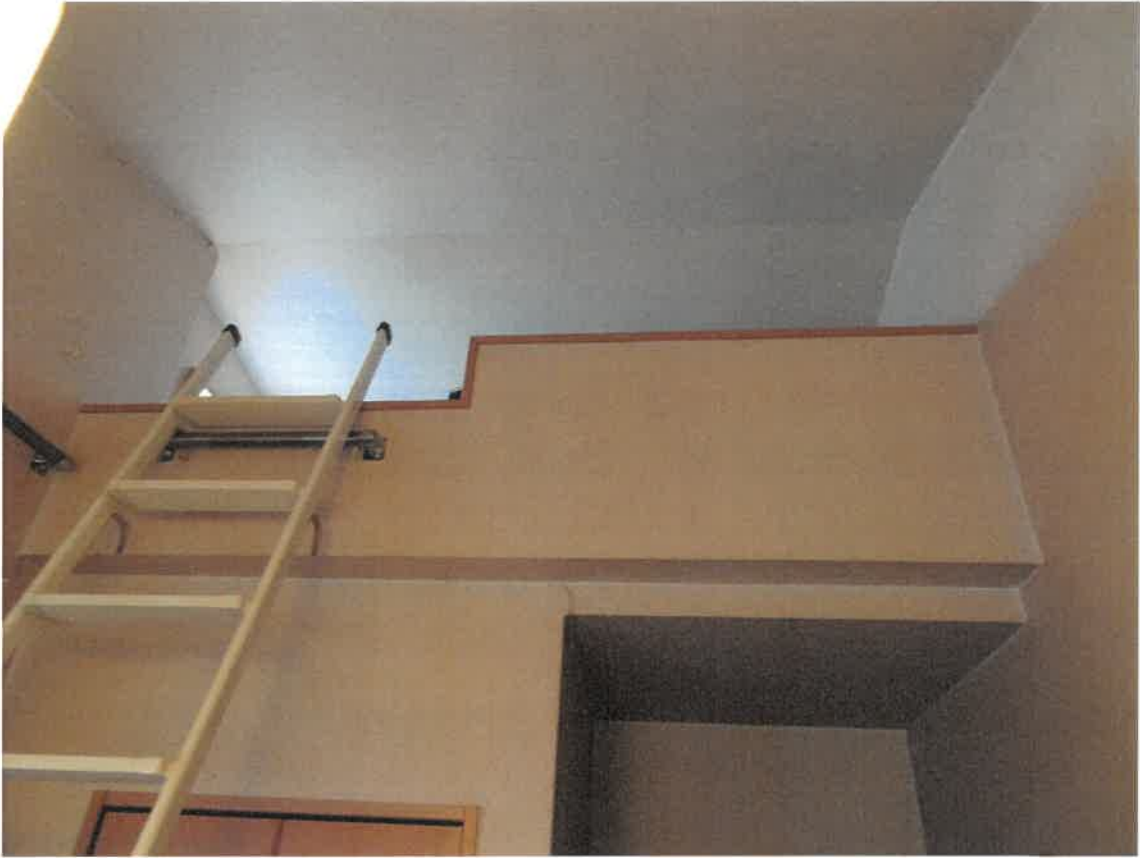
15 ロフト

| 特 記 事 項 | <ul style="list-style-type: none"> <li>・3階の洋室2室に，各々，掛け梯子で昇降するロフトあり</li> <li>・建築確認あり，検査済証なし</li> <li>・設備等の稼働の状況を，確認したものではない。</li> <li>・目的建物の建築時期，構造，用途等より，アスベスト含有建材使用の可能性は，否定できない。なお，アスベスト使用の有無等，詳細については，専門調査機関による分析調査を要す。</li> </ul> | |

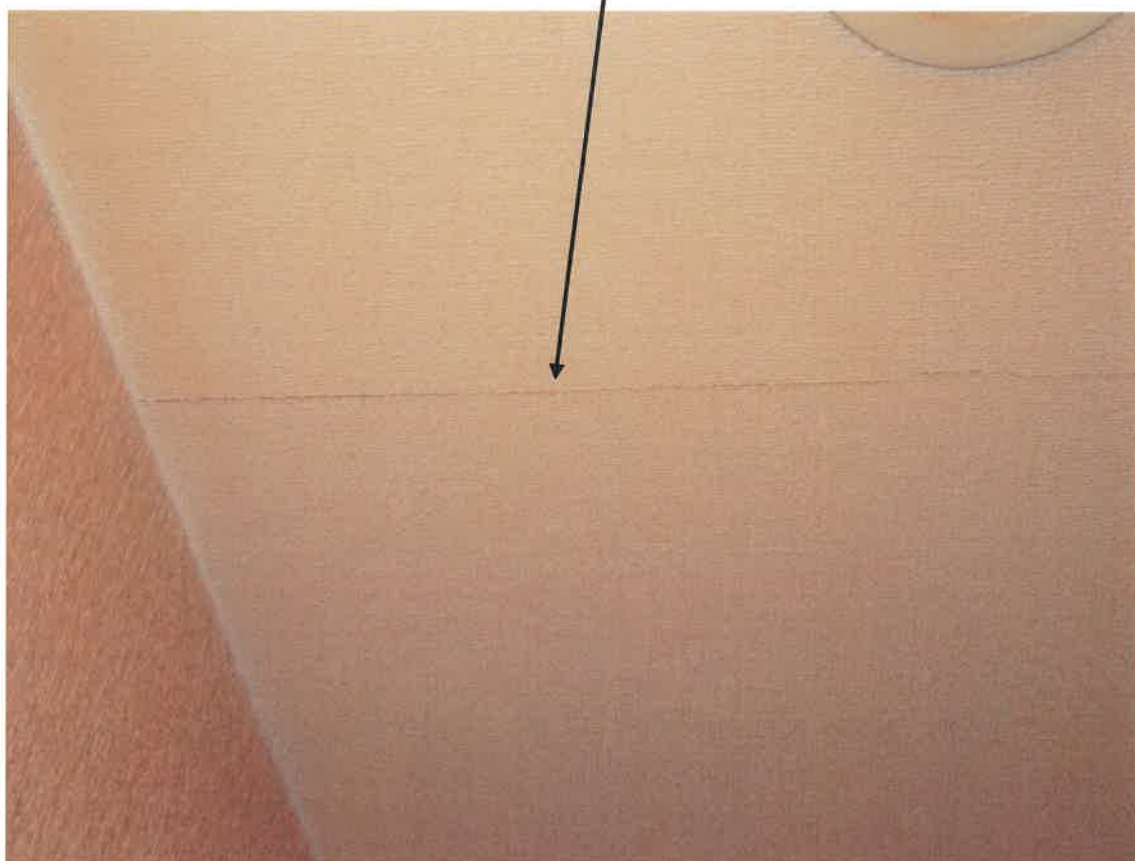
17 天井クロスのはび割れ

| 保守管理の状態 | 目的建物には，全体的に，汚損，劣化等があり，天井及び内壁クロスの剥離，内壁及び建具のへこみ，喫煙による内壁の黄ばみ等，部分的に，損傷等も見られた。 | |

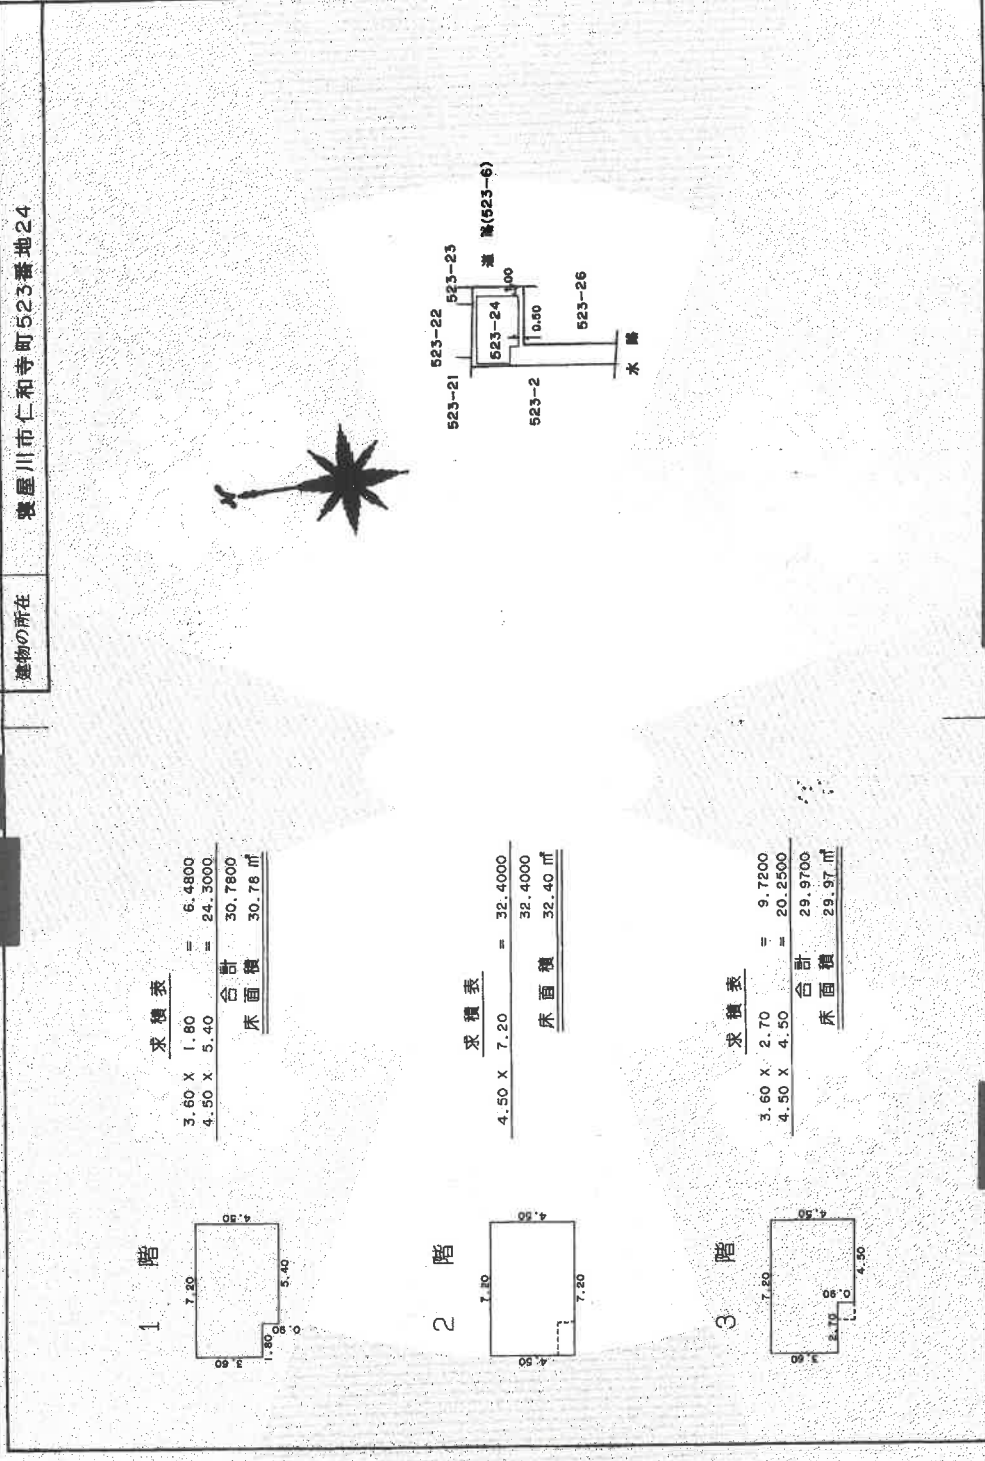
建物図面 15.12.16  
 各階平面図

| 3.60 X 1.80 | = | 6.4800 |
| 4.50 X 5.40 | = | 24.3000 |

| 4.50 X 7.20 | = | 32.4000 |

| 3.60 X 2.70 | = | 9.7200 |
| 4.50 X 4.50 | = | 20.2500 |
