## 期 間 入 札 の 公 告

## 物 件 明 細 書

## 現況調査報告書

評 価 書  
<土地・建物用>

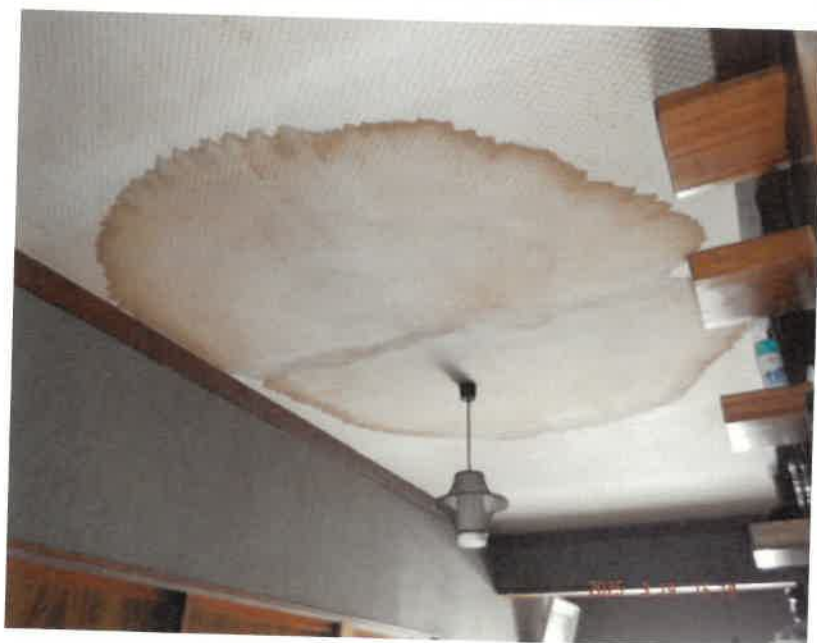
**NO. 15**

関係人の陳述等	
陳述者 (当事者等との関係)	陳述内容等
■A (債務者)	<p>1 私は本件土地建物の共有者です。共有者のBは私の父で、すでに亡くなっています。本件土地建物の前の所有者のCはBの兄弟で、私の叔父に当たります。</p> <p>2 現在、本件土地建物には私が一人で住んでいます。10年以上一人暮らしです。</p> <p>3 居宅(物件2)の玄関の天井に雨漏りの跡がありますが、修繕済みです。そのほか白アリや雨漏りの被害はないと思います。水回りの設備等にも不具合はないと思います。ただ、古い建物なので、建付けの悪い戸などがあります。雨漏りの修繕以外に居宅の内装などに手を加えたことはありません。</p> <p>4 公共の下水管が北側の道路を通っていますが、接続していません。浄化槽もありません。トイレは汲み取りです。</p> <p>5 南側の水路沿いに電柱が1基建っており、電力会社から2年で数千円程度の使用料を受け取っています。</p> <p>6 西側の道路沿いの本件土地上に祠が祀ってあります。</p> <p>7 本件土地の北側にある建物はCが建てた工場です。工場の経営に私やBが関与したことはありません。現在は車庫や物置として使っているほか、建物の一角を知り合いの資材置き場として使わせたり、兄の趣味の作業場として使わせています。固定資産税は私が負担しています。</p> <p style="text-align: right;">(令和7年3月19日に聴取した。)</p>

1階玄関天井のシミ

区 分	主である建物	
建築時期及び経済的残存耐用年数	建築年月日(登記記載) 経 過 年 数 経済的残存耐用年数	昭和47年3月8日新築 約53年 ほぼ満了
仕 様	構 造 外 壁 内 壁 天 井 床 設 備 そ の 他	木造瓦葺2階建 サイディング ビニールクロス貼、砂壁等 ビニールクロス貼、ボード、ベニヤ等 フローリング、カーペット敷、畳等 電気、汲み取り式トイレ等 1階南側にポリカーボネート波板屋根の庇がある。 2階廊下の南北にそれぞれ登記されない屋根裏収納がある。
床面積(現況)	1階 138.22㎡ 2階 34.21㎡ 延 172.43㎡	
現況用途等	現況用途 間 取 り	居宅 添付間取図のとおり
品 等	普通	
保守管理の状態	やや劣る	
建物の利用状況	建物所有者Aが居住している。	
特 記 事 項	<ul style="list-style-type: none"> <li>・廊下の玄関付近の天井部分に雨漏りの痕跡がある。所有者Aによれば、当該部分に係る補修は完了したとのことである。</li> <li>・内外装の変色、傷みが散見される。</li> </ul>

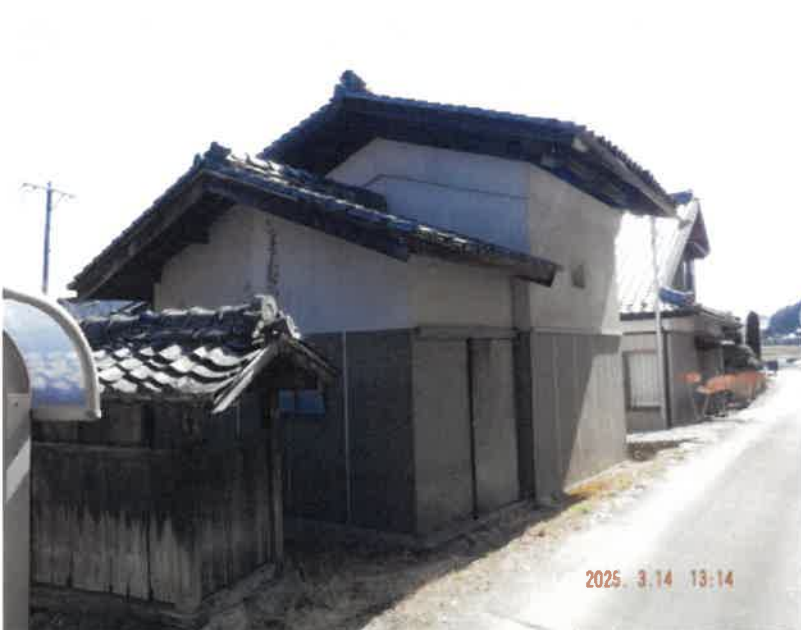
**NO. 17**

- 4 本件土地は、おおむね西側に向かって緩やかに上る傾斜地に位置し、北側で前記の公衆用道路敷と等高に接し、南側で前記の用悪水路とおおむね等高に接している。西側は南側の一部で公衆用道路と接しているが、道路側が高く、石段を築いて出入りできるようにしてある。なお、祠が祀られている部分は道路と等高に接している（写真No.17、30）。
- 5 公衆用道路及び用悪水路に接する部分以外の本件土地と隣地との境界については、西側隣地（地番「5758 番 1」）との境界は、境界の角々に境界標が埋設されており、おおむね明らかである。東側は石垣やアスファルト舗装されている箇所はある（写真No.23）が、境界を明確に示すものは見当たらない。
- 6 本件居宅の玄関の天井に雨漏りの跡が見られる（写真No.15）が、修繕済みとのことである（A談）。それ以外に雨漏りや白アリの被害の跡は見当たらない。水回りの設備等にも不具合はないとのことである（A談）が、建物全体が老朽化しており、風呂場の引き戸がうまく開け閉めできない等の不具合がある。
- 7 本件倉庫は、北側の附属建物（倉庫）や東側の下屋と一体となっており、外見上は一棟の建物となっている（写真No.16～18）。
- 8 本件土地の北側に未登記の目的外建物が存在する（写真No.23）。課税上は工場であるが、長らく工場としては利用されておらず、現況は倉庫（一部は車庫）であると認めた。本建物は、本件土地建物の前所有者のCが工場として建設、使用していたものであり、本件土地建物がCからAらに贈与されたことに伴い、現在は、Aが事実上管理、使用しているものと思われる。なお、固定資産税はAが負担している。
- 9 本件各物件の占有状況については、現地における調査、関係人の陳述等から、3枚目及び4枚目記載のとおり認定した。

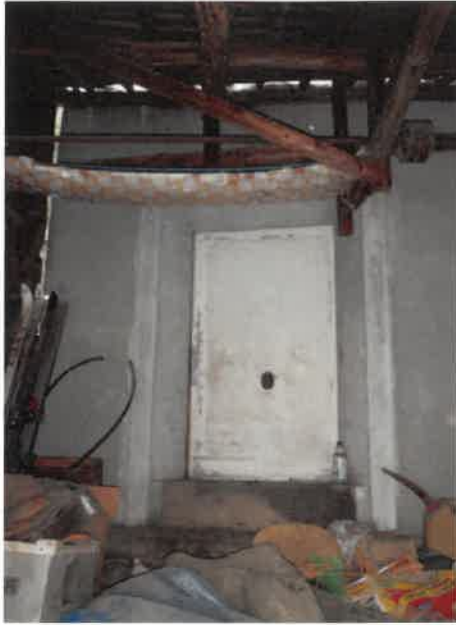
**NO. 19**

物件3の下屋の内部

区 分	主である建物	
建築時期及び経済的残存耐用年数	建築年月日(登記記載) 経 過 年 数 経済的残存耐用年数	昭和46年10月30日主たる建物に変更 約50年超 ほぼ満了
仕 様	構 造 外 壁 内 壁 天 井 床 設 備 そ の 他	土蔵造瓦葺2階建 漆喰等 板張り等 仕上げ無し 板張り等 電気等 特になし
床面積(現況)	1階 10.90㎡ 2階 10.90㎡ 延 21.80㎡	
現況用途等	現況用途 間 取 り	土蔵 倉庫
品 等	普通	
保守管理の状態	劣る	
建物の利用状況	倉庫として使用されている。	
特記事項	<ul style="list-style-type: none"> <li>・ 1階東側に間口約4.4m、奥行約3.3m、概測14.5㎡の下屋がある。</li> <li>・ 内外装の汚れ、変色、雨樋の損傷等がみられる。</li> </ul>

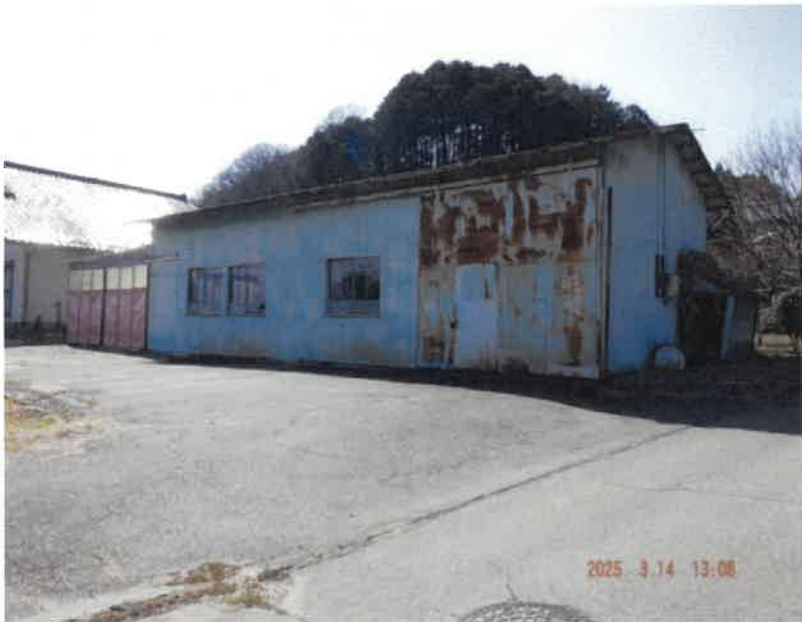
NO. 23

亡Cの推定相続人が占有している。同人の占有権原は使用借権と認められる。  
同人所有の売却対象外建物（未登記、種類：倉庫、構造：軽量鉄骨造亜鉛メッキ  
鋼板葺平家建）が本件土地上に存在する。

目的外建物（未登記）

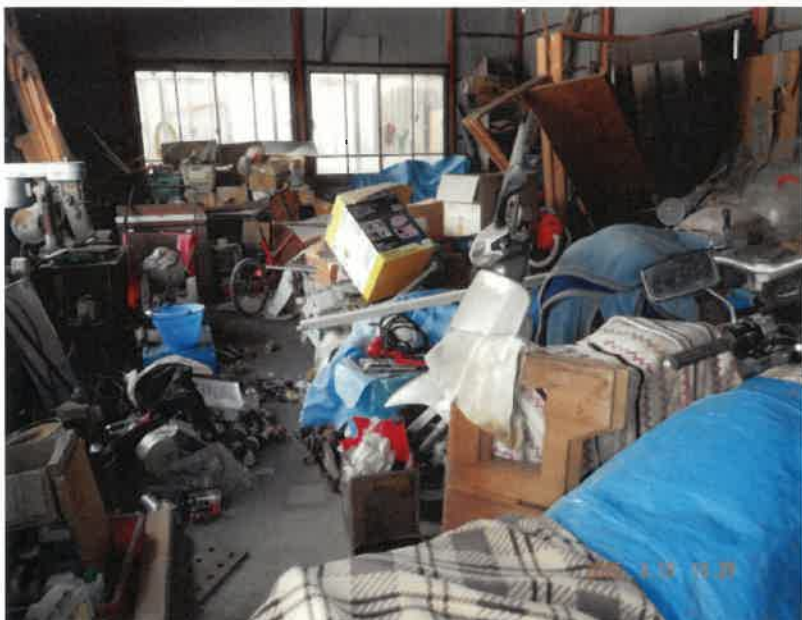
**NO. 27**

目的外建物の内部
