期 間 入 札 の 公 告

現況調査報告書

物件2の建物

評 価 書

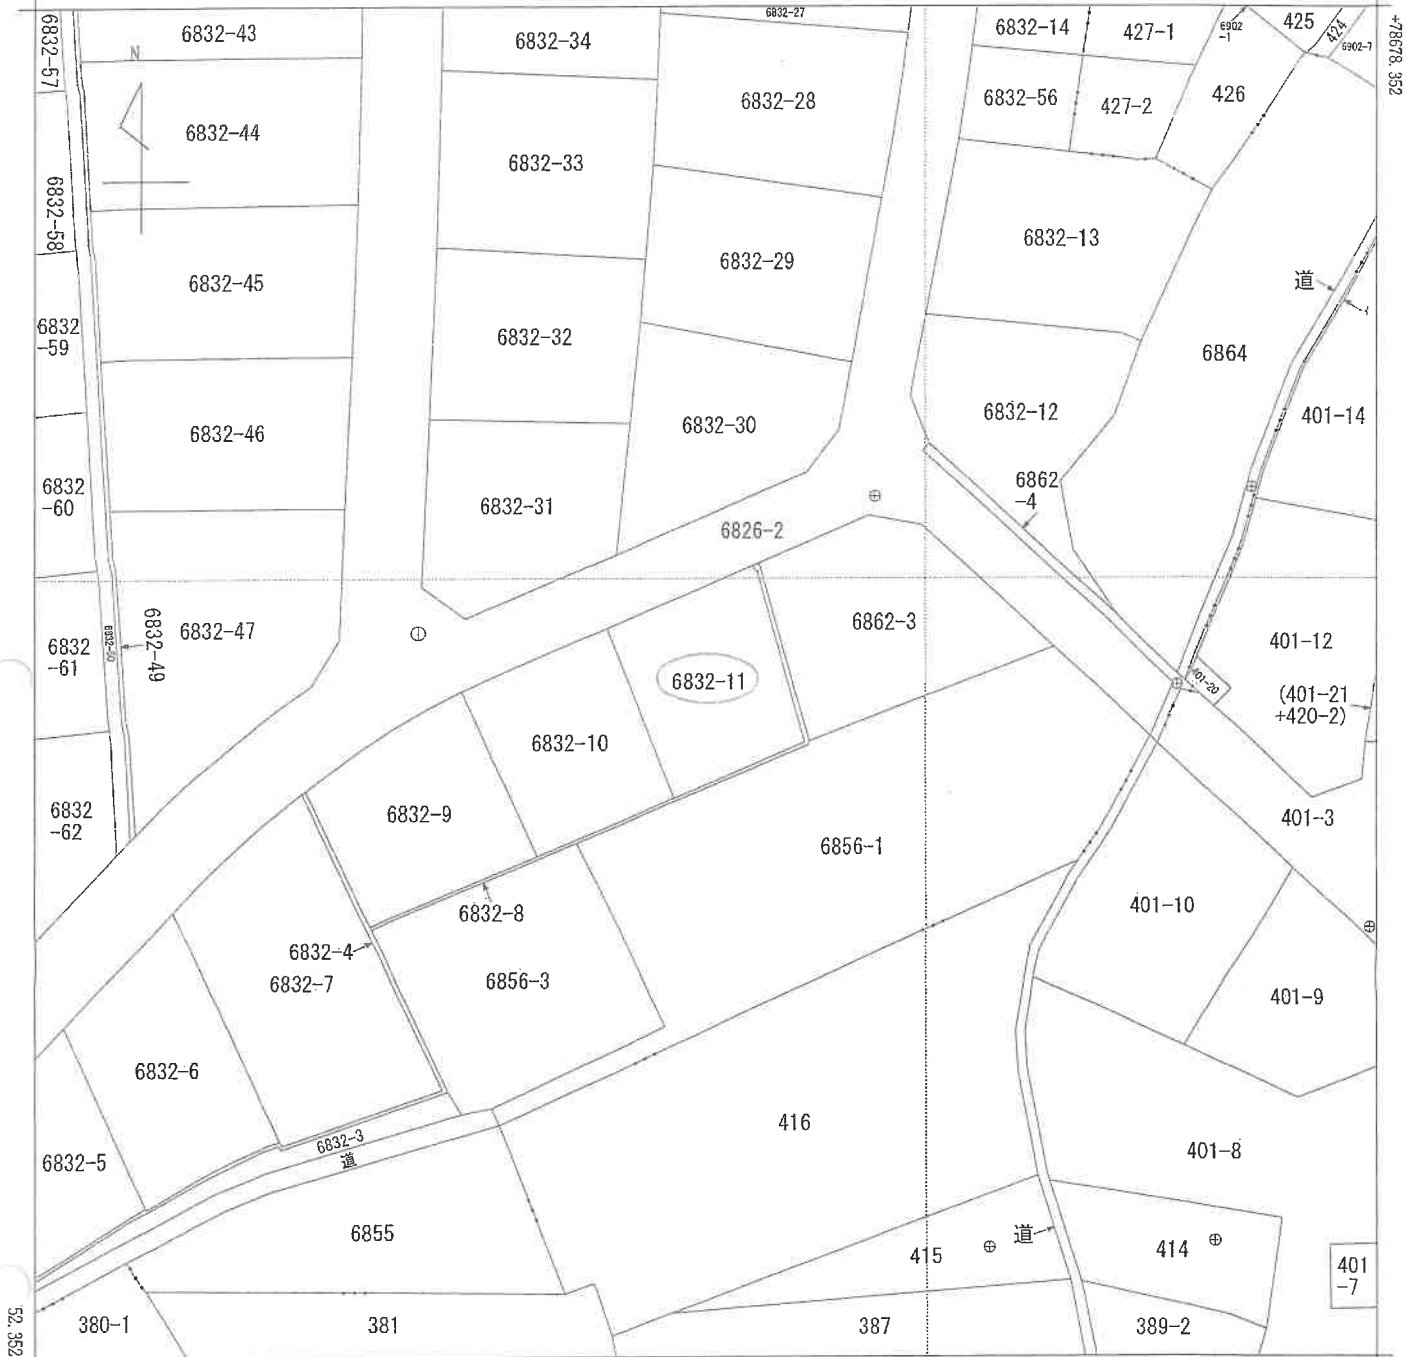
物件 1

請求部	所在	富山市呉羽町字藤塚				地番	6832番11			
出力縮尺	1/500	精度区分	甲一	座標系番号又は記号	Ⅶ	分類	地図(法第14条第1項)		種類	法務局作成地図
作成年月日	平成27年1月15日			備付年月日(原図)	平成27年3月6日			補記事項
