期 間 入 札 の 公 告

現況調査報告書

(物件2、4、5)

評 価 書
2分冊の2
(物件2・4・5)

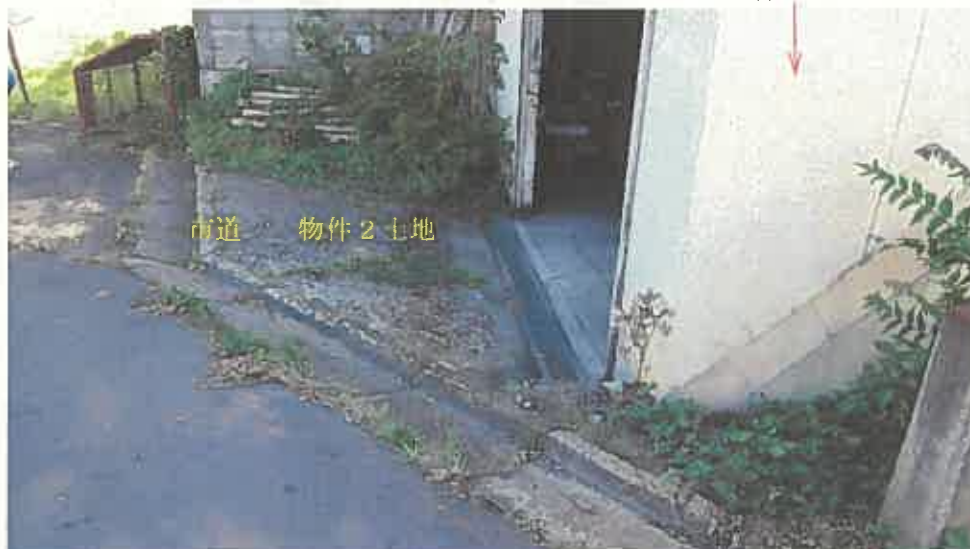
写真番号 4

- (1) 本件土地は北側及び東側がいずれも市道に接している。
- (2) 本件土地の南側境界付近は、市道の一部が本件土地に取り込まれていると思料した(写真番号4、5)。
- (3) 本件土地上に灯油タンクがある。
- (4) 本件土地にある井戸(写真番号6)からの地下水は、西側隣地(地番12番5、同79番2(本件物件1、3土地))上にある居宅(家屋番号79番2(本件物件6建物))の浴室に使用されている。
- (5) 本件土地内の北側にある汚水マスの接続状況は不明である(評価書参照)。

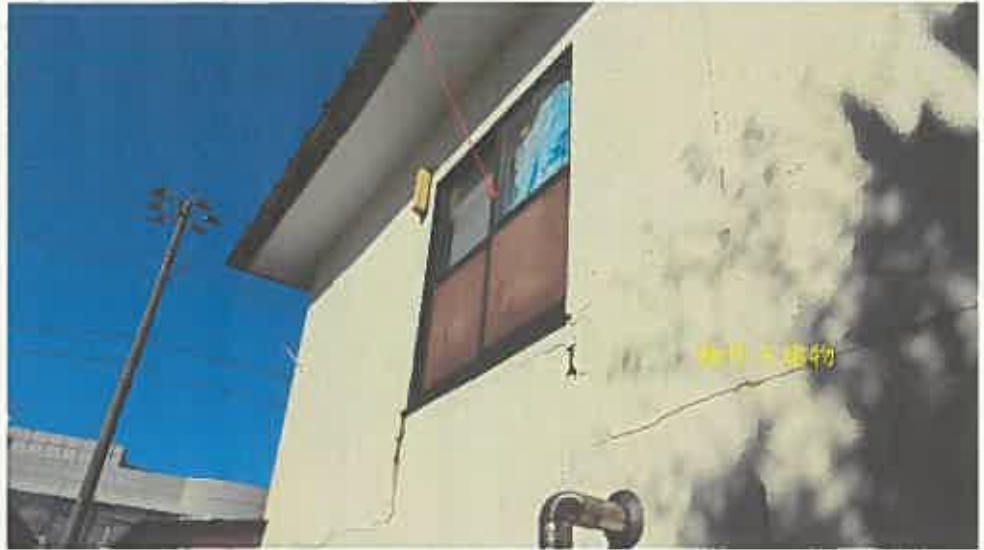
写真番号7

- (1) 本件建物では水道、電気等のライフラインが使用できない状態である。
- (2) 本件建物の3階に上がる鉄階段(写真番号12)は、本件所有者が取得してから外階段を撤去して、内階段として設置したとのこと。
- (3) 本件建物は劣化等により外壁に亀裂が生じているほか屋根が一部腐食している(一部につき写真番号7～9)。また、1階の窓ガラスが割れている(写真番号9)。
- (4) 本件建物の2階外倉庫は、建物が剥離している(写真番号10)。
- (5) 本件建物内には大量の動産類が置かれている。

外階段があった当時の3階の出入口

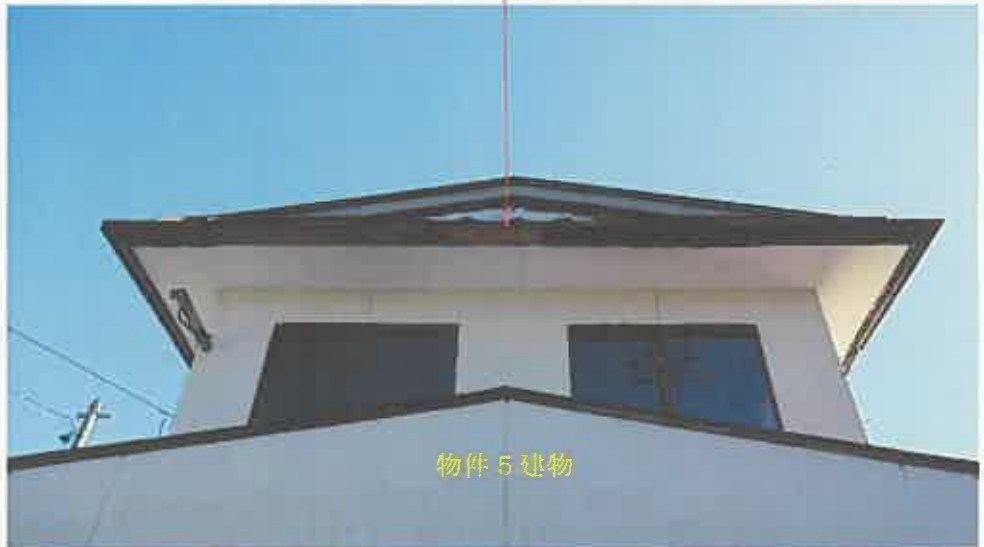
写真番号8

屋根が一部損傷している

建物の利用状況	建物所有者が事務所・倉庫・車庫（営業なし）として、占有している。
特記事項	<ul style="list-style-type: none"> ・ 1階車庫は建物内での往来が出来ず、南側の入口を利用する構造である。同車庫は排水が不十分であり、大雨時に、何度か浸水した。 ・ 2階外倉庫も建物内での往来は出来ない。 ・ 3階倉庫の直天井、内壁にはアスベストを使用している可能性がある。建物の取壊しに際しては、調査が必要である。 ・ 現在、電気は使用していない。 ・ 外壁が剥がれ、窓ガラスが割れている。 ・ 屋根の一部が錆びて崩落している。

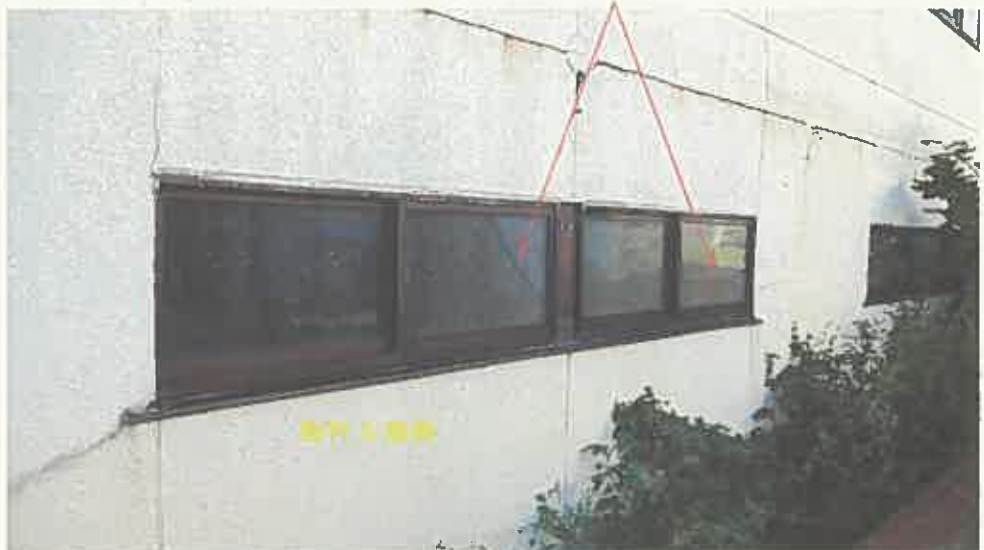
写真番号9

ガラスが一部割れている

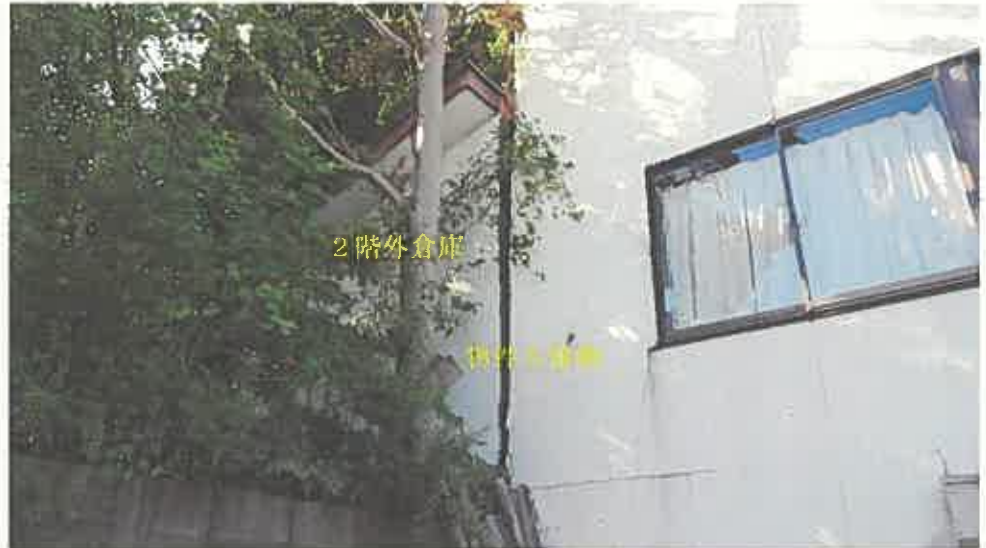
写真番号10

2階の外倉庫部分が剥離している

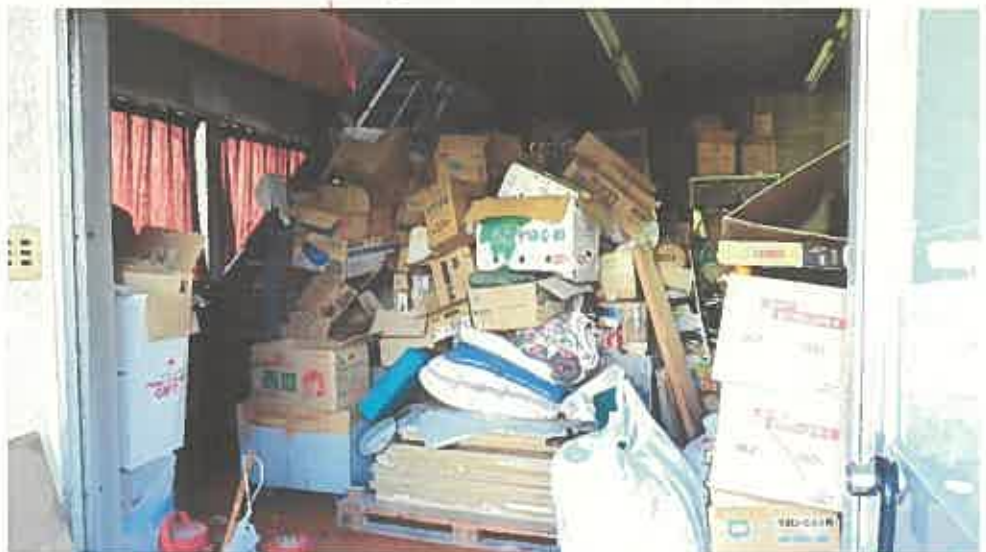
写真番号12

物件5建物取得後に設置したとされる鉄階段

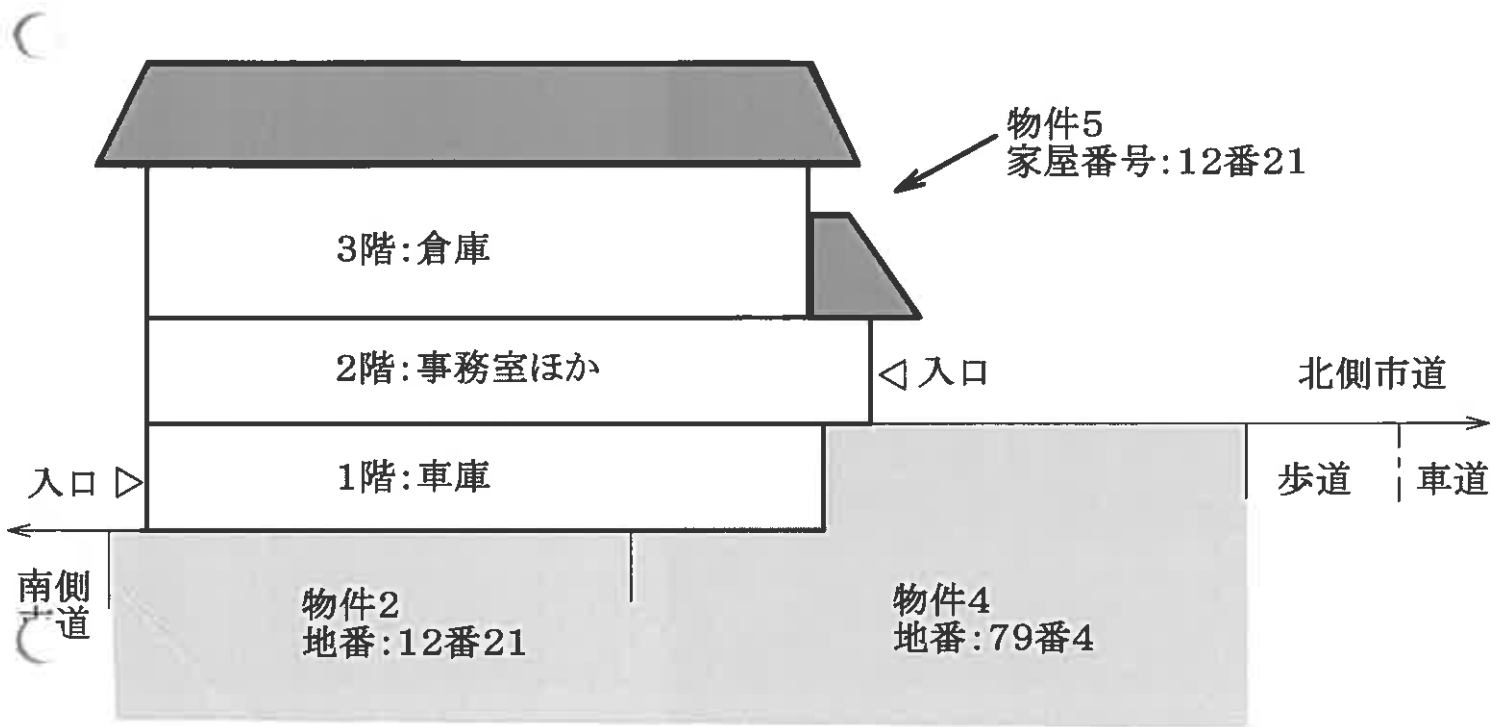
【参考】物件5建物 東立面図

<p>位置・交通 (道路距離)</p>	<p>J R五能線「能代」駅の南西方約 800mに位置する。 徒歩約2分のバス停「中和通り」より「能代駅前」まで乗車約3分、能代厚生医療センターまで乗車約14分である。</p> <ul style="list-style-type: none"> ・バス停「中和通り」 約160m ・市立湊城南小学校 約660m ・市立能代第二中学校 約1.1km ・能代駅前郵便局 約750m ・いとく能代通町店 (ATM設置) 約1.0km ・J C H O秋田病院 約700m ・能代市役所 (ATM設置) 約1.6km 	
<p>付近の状況</p>	<ul style="list-style-type: none"> ・能代市中心部の一般住宅、併用住宅、アパートが混在する住宅地域である。 ・能代駅へ程近く、小中学校、金融機関、商業施設等が徒歩圏内に位置し、生活利便性は良好である。 	
<p>主な公法上の規制等 (道路の幅員等の個別的な規制を考慮しない一般的な規制)</p>	<p>都市計画区分 用途地域 建蔽率 容積率 防火規制 その他の規制</p>	<p>非線引都市計画区域 第2種住居地域 60% 200% なし 建築基準法第22条区域</p>
<p>画地の状況 (画地条件)</p>	<p>地積 形状 間口・奥行 地勢 その他</p>	<p>2筆合計 222.29㎡ ほぼ長方形 間口約6.8m・奥行約21.0～25.0m 段差あり 南側は北側より約2.0m低い 切土をして、物件5建物の1階部分を掘り込めている(東立面図参照)。 ない</p>
