## 期 間 入 札 の 公 告

| | 構 造 | 鉄筋コンクリート造陸屋根4階建 |

## 現況調査報告書 (物件1～3)

# 評 価 書

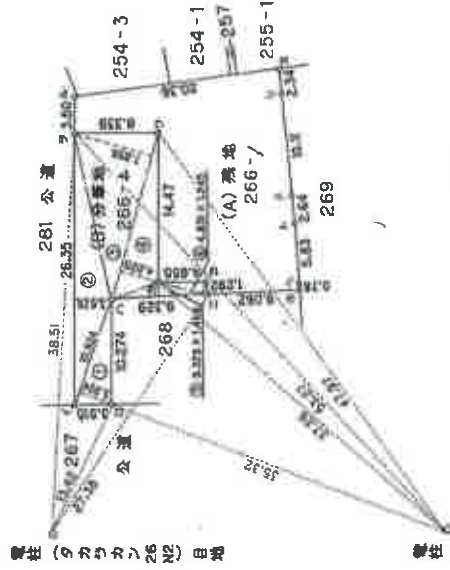
前番地 266-1, 266-2  
 土地積測量図 3.6.7  
 宝塚市中山寺1丁目

地番	面積	高さ	積
1	10.924	3.304	36.092896
2	26.350	3.676	96.862600
3	16.778	7.995	134.140110
4	16.778	4.025	67.531450
5	9.329	1.468	13.694972
6	4.831	1.245	6.014595
	合計		354.336623
	面積		177.168311
	地積		177.16㎡

境界線の種類  
 イ.....プレート  
 ロ,ホ,ニ.....築  
 ハ,ニ.....木杭  
 ル~ヨ.....コンクリート杭

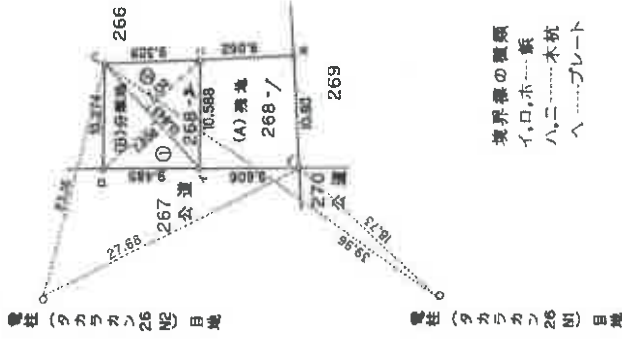
土地積  
 所在  
 図

地番	(B) 268-2	高さ	積
1	13.843	7.038	97.47034
2	13.843	7.130	98.700590
		合計	196.170934
		面積	98.063812
		底積	98.063812

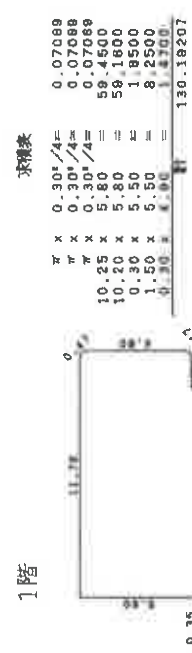
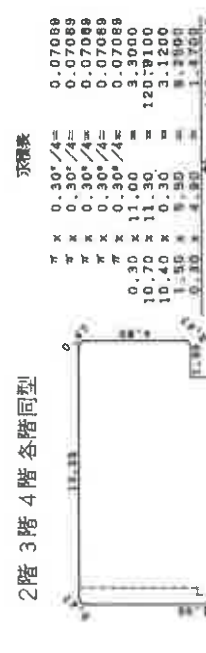
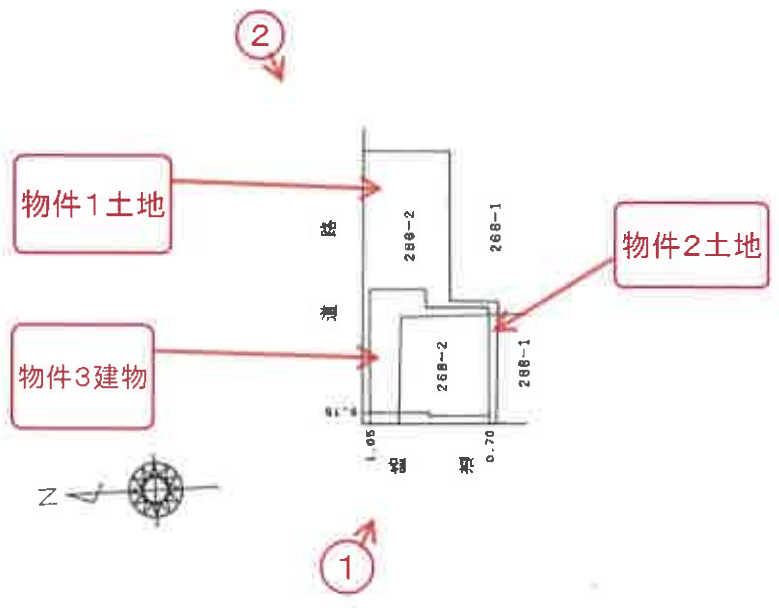
各階平面図 建物図面 5.5.7

家屋番号	268番2
建物の所在	宝塚市中山寺1丁目268-2、266-2

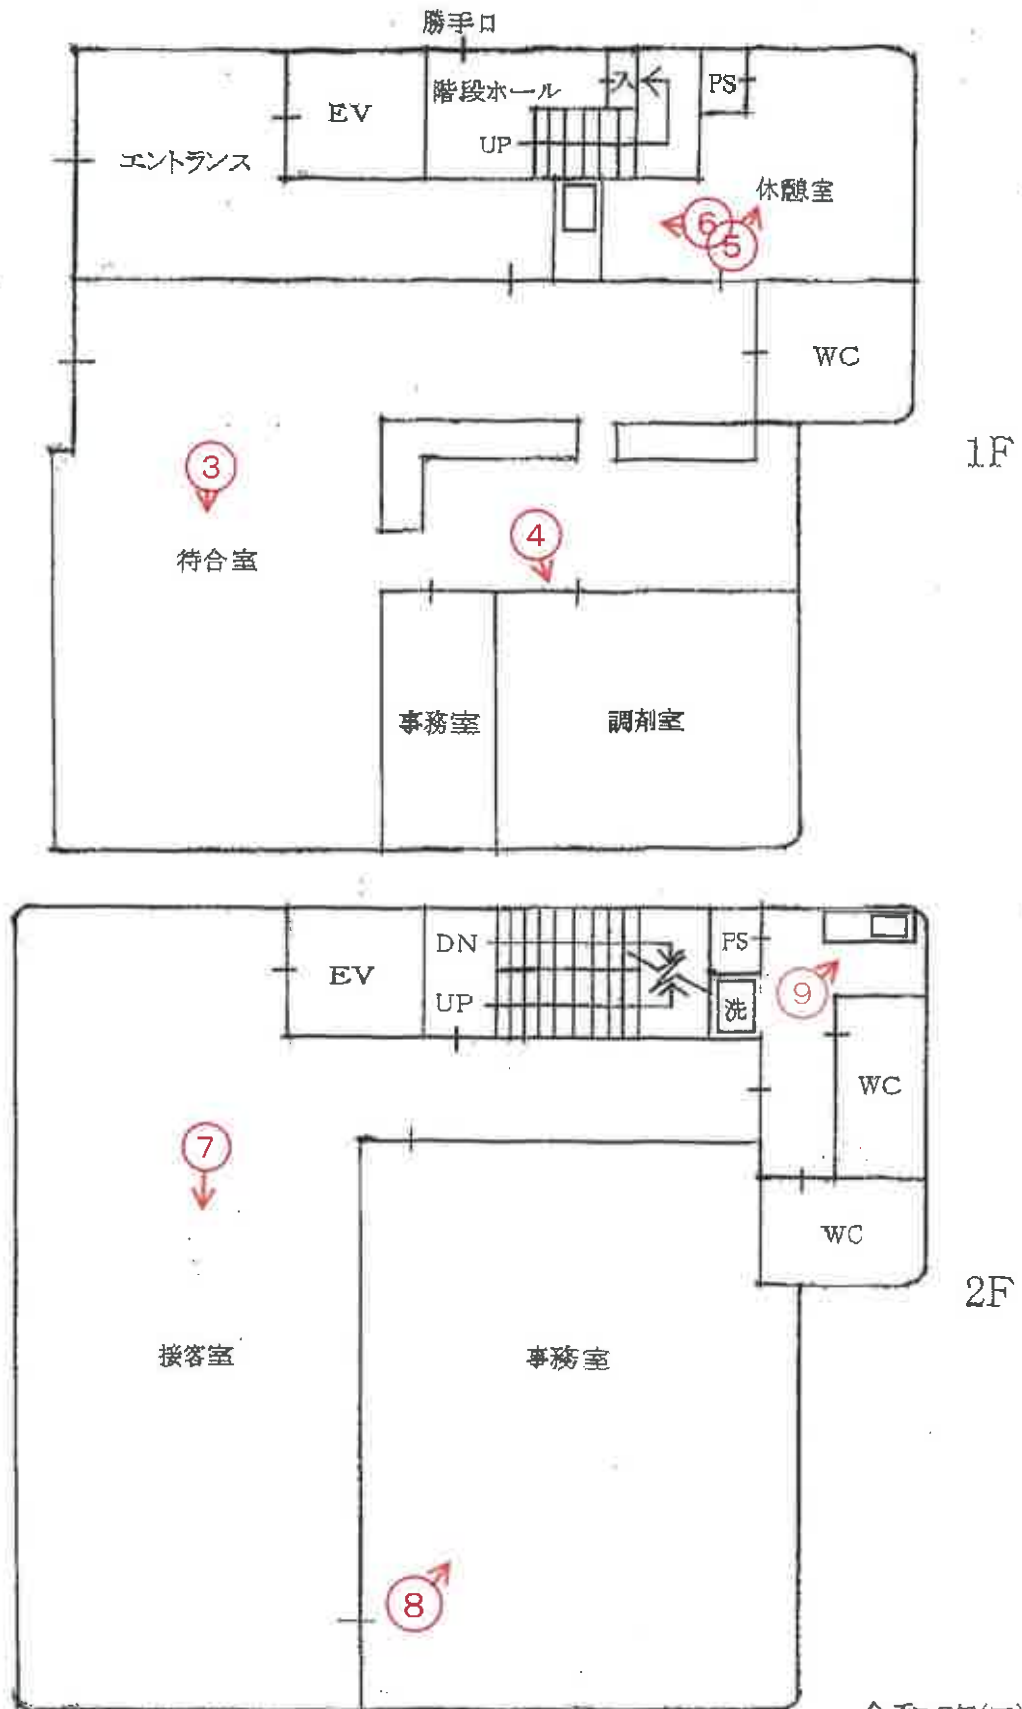
建物間取図

←○は写真番号、撮影位置・方向を示す

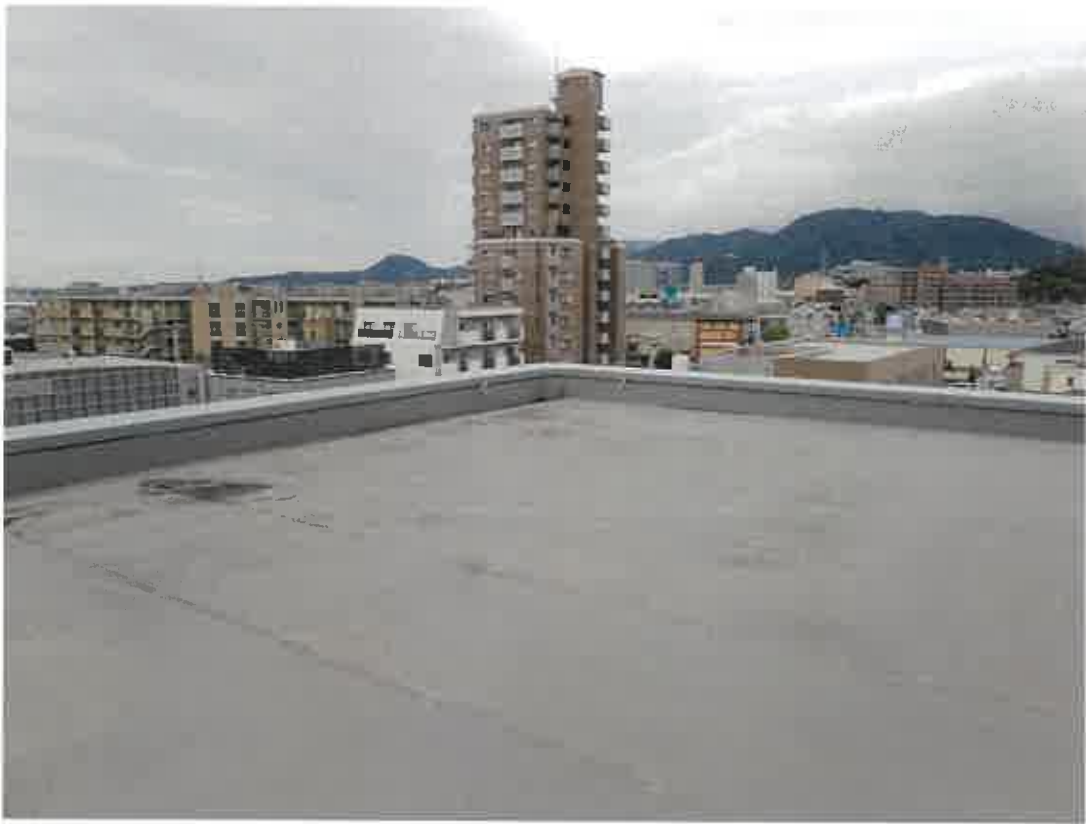
15

- 2 物件3建物について  
1階薬局、2階不動産会社事務所、3階空き部屋、4階クリニックとして利用されている。  
共用部分として、エントランス、エレベーター、非常階段、屋上(写真⑮)等があった。  
3階は空き部屋ではあるが、クリニックの造作が残っている状態であった。  
4階クリニックのトイレの窓に損傷があった。  
その他、目視の限り、特段の損傷は見受けられなかった。

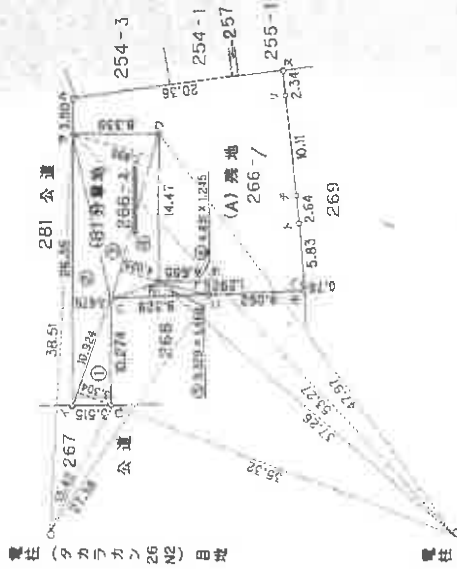
土地積測量図 3.6.7

地番 符号	(B) 266-2 底辺	高さ	積
1	10.924	3.304	36.092896
2	26.350	3.676	96.862600
3	16.778	7.995	134.140110
4	16.778	4.025	67.531450
5	9.329	1.468	13.694972
6	4.831	1.245	6.014595
		合計	354.336623
		面積	177.1683115
		地積	177.16㎡

境界線の種類  
 イ.....プレート  
 ロ、ホ～ヌ.....鉄  
 ハ、ニ.....木 杭  
 ル～三.....コンクリート杭

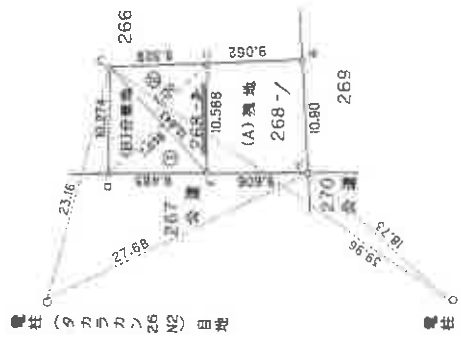
土地積測量図

地番 符号	(B) 268-2 底辺	高さ	積
1	13.843	7.038	97.427034
2	13.843	7.130	98.700590
		合計	196.127624
		面積	98.063812
		地積	98.06㎡

境界線の種類  
イ、ロ、ホ……鉄  
ハ、ニ……木杭  
ヘ……プレート

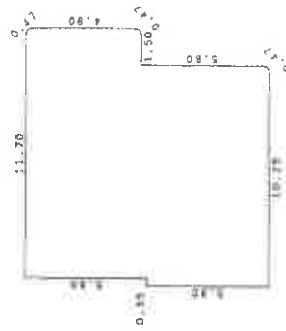
1階

7 x 0.30 / 4 =	0.07069
7 x 0.30 / 4 =	0.07069
7 x 0.30 / 4 =	0.07069
10.25 x 5.80	59.4500
0.20 x 5.60	1.1200
0.20 x 5.20	1.0400
2.50 x 2.50	6.2500
0.30 x 2.50	0.7500
計	130.19207

床面積 130.19m<sup>2</sup>

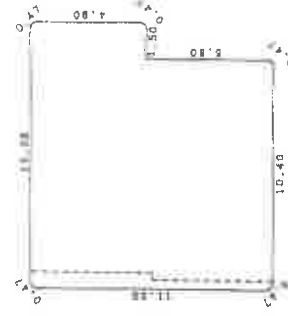
2階 3階 4階 各階同型

7 x 0.30 / 4 =	0.07069
7 x 0.30 / 4 =	0.07069
7 x 0.30 / 4 =	0.07069
10.25 x 5.80	59.4500
0.20 x 5.60	1.1200
0.20 x 5.20	1.0400
2.50 x 2.50	6.2500
0.30 x 2.50	0.7500
計	137.40345

床面積 137.40m<sup>2</sup>
