期 間 入 札 の 公 告

令和7年(ケ)第58号
令和7年11月26日受理
令和8年1月26日提出

現況調査報告書

評 価 書

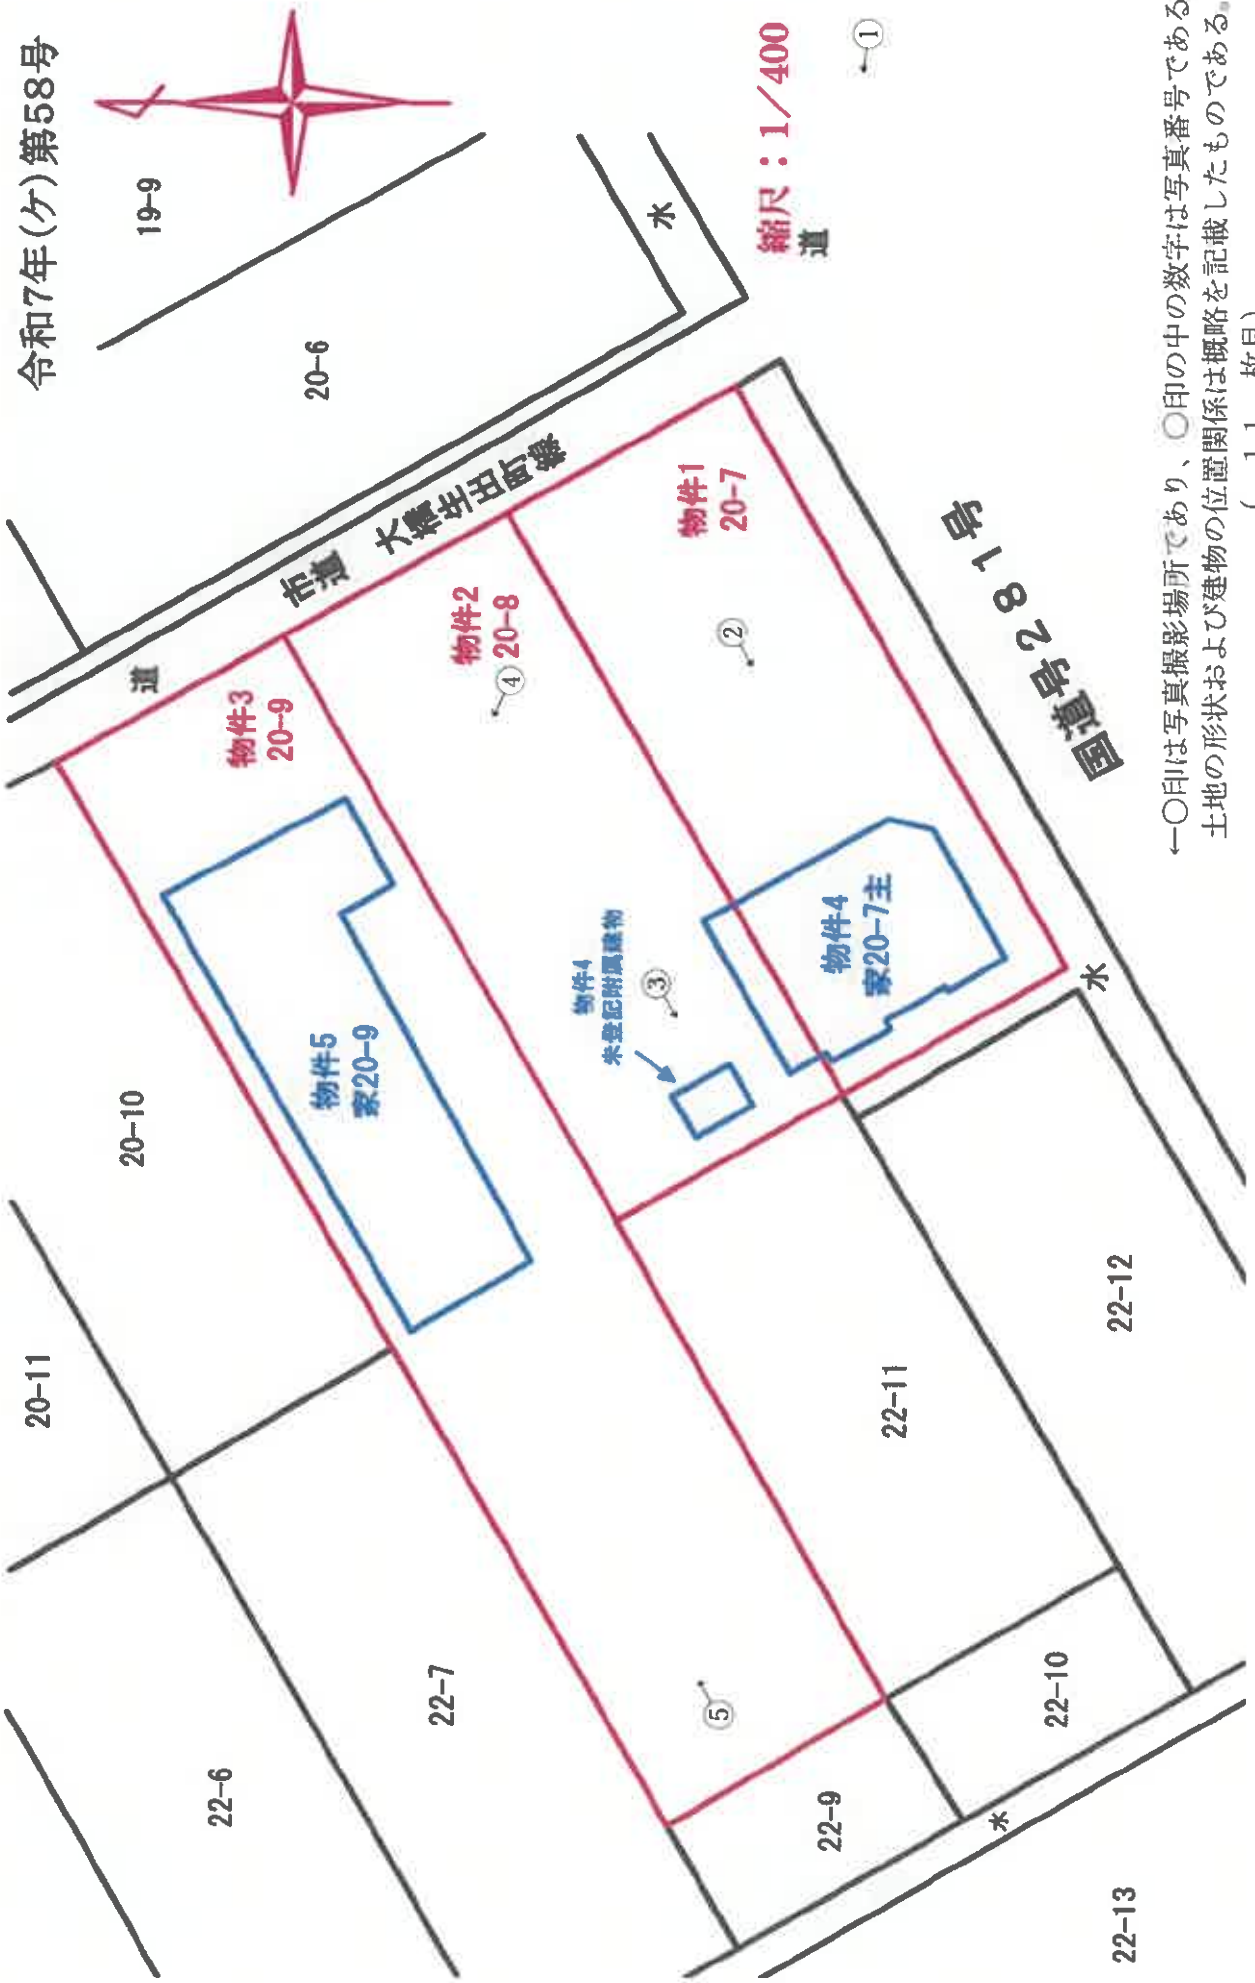
土地建物位置関係図

←○印は写真撮影場所であり、○印中の数字は写真番号である。
土地の形状および建物の位置関係は概略を記載したものである。
(11 枚目)
