期 間 入 札 の 公 告

| | 構 造 | 軽量鉄骨造陸屋根2階建 |

現況調査報告書

評 価 書

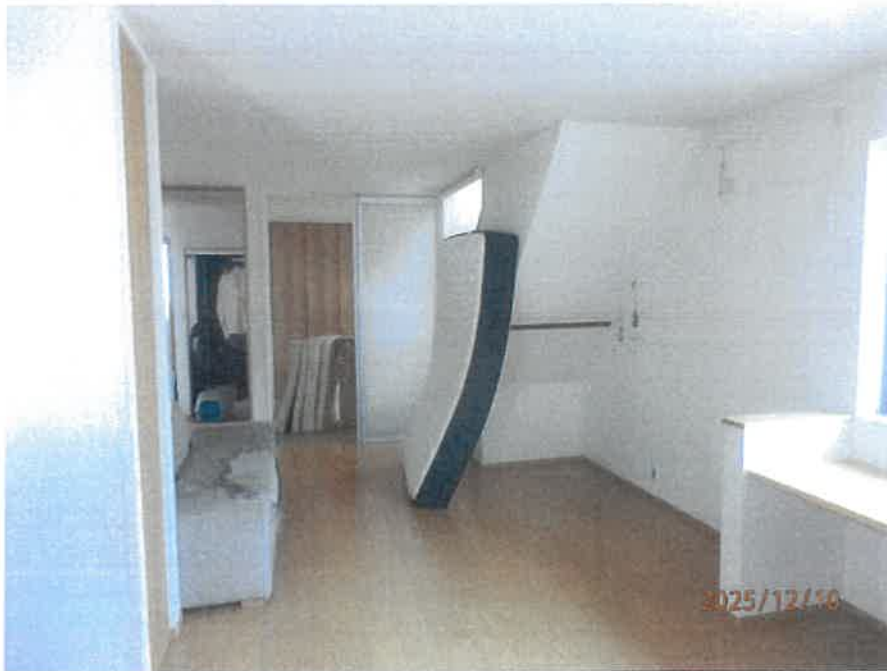
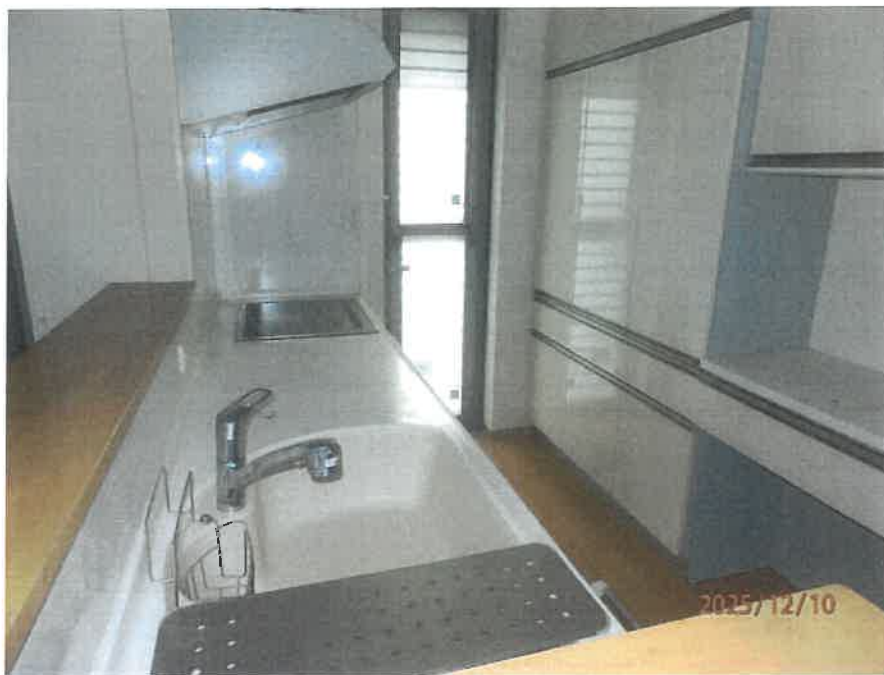
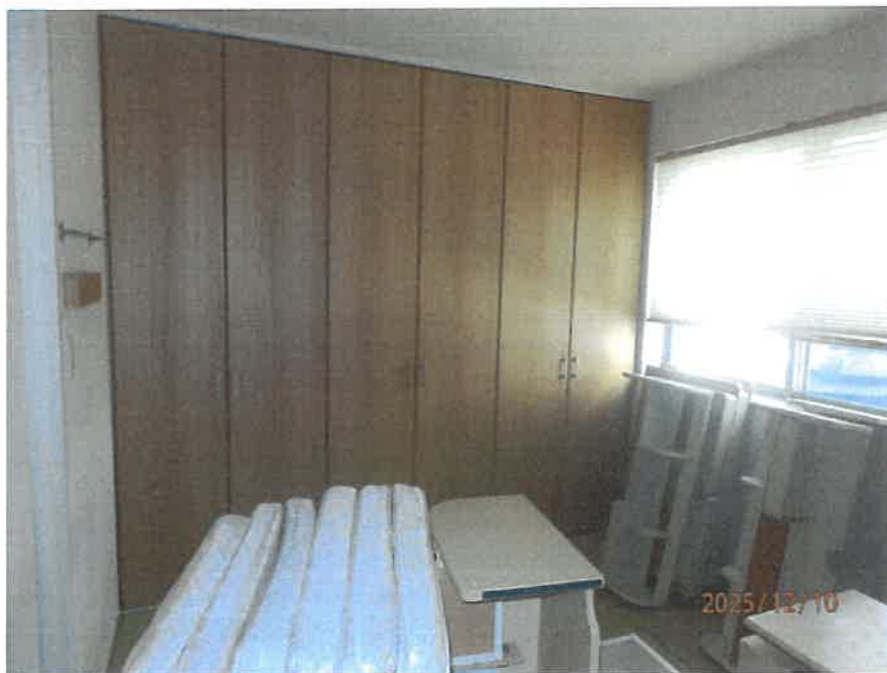
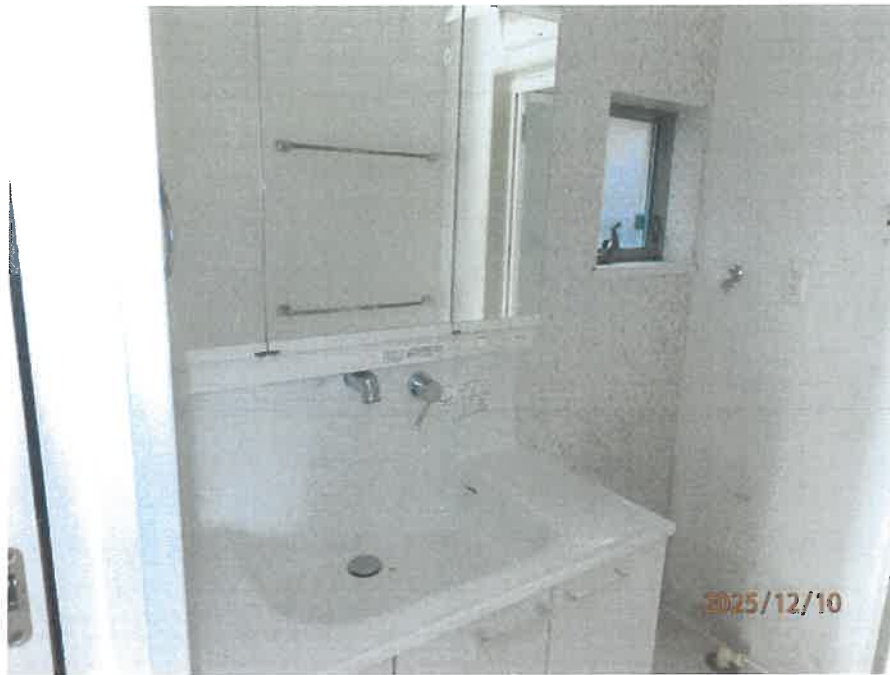
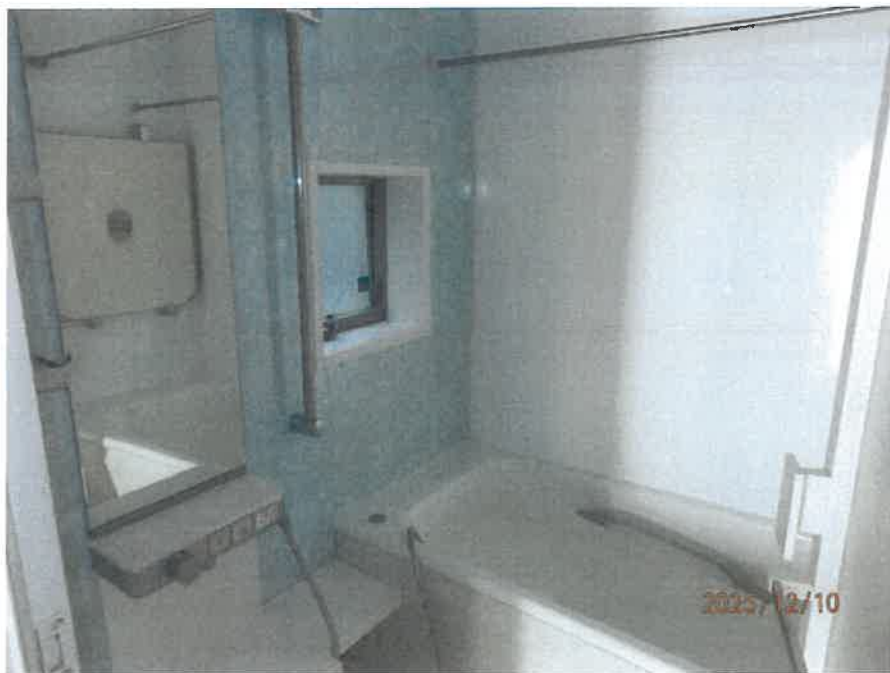
(1階)

- (1) 目的建物は、登記事項証明書の記載によると平成25年3月27日新築で、その形状等は間取図(概略)及び添付写真のとおりである。
- (2) 目的建物は、内壁クロスに汚損が散見され、2階北側洋室の内壁に動物によるものと思われる汚損があるほか、特に目立った損傷は見受けられず、経年相応である。
- (3) 目的建物の屋根に太陽光パネルがあると思われる。

- (1) 令和7年11月28日に物件所在地に臨場したところ、電気は閉栓と思われ、郵便受けに文書等が満杯であること、外観の状況から、空き家と思われた。
- (2) 令和7年11月28日に所有者に照会書を送付するも回答・連絡はなかった。
- (3) 令和7年12月10日に臨場したところ、状況は前回臨場時と同じであったため、解錠して立入調査を行ったところ、室内には1階の和室やLDなどに目的外動産が置かれた状態であり、また所有者以外の文書等のほか第三者の存在が認められないことなどから、所有者が住居（空き家）として使用しているものと認めた。
- (4) 令和7年12月10日、立入調査終了後、執行官は、執行官が立入調査をしたこと及び登記簿上以外の所有者又は賃借人があるときはその旨を速やかに、執行官に届け出られたい旨記載した書面を差し置いた。
